## BOU06 / Quai Professionnel Tribord

### Caractéristiques principales

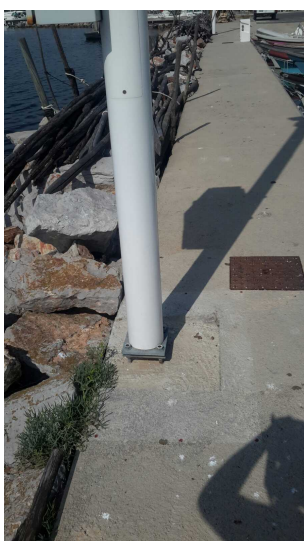
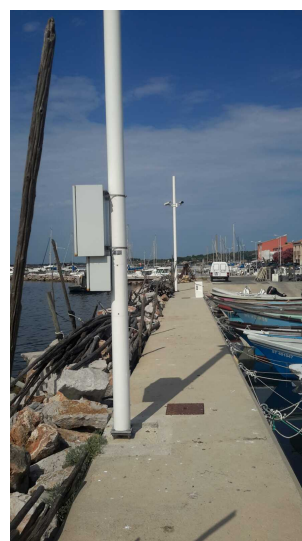
##### 2.2.1 - Mâts de vidéosurveillance (Mats de vidéosurveillance, )

Reagrage à faire au pied des poteaux.  
 Reste à contrôler leur fonctionnement

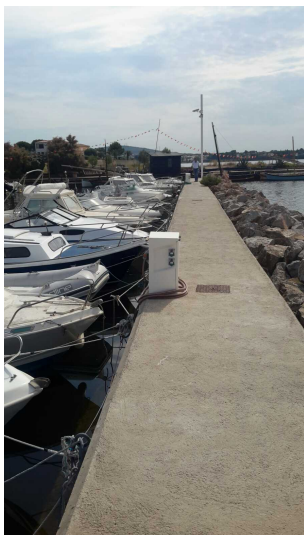
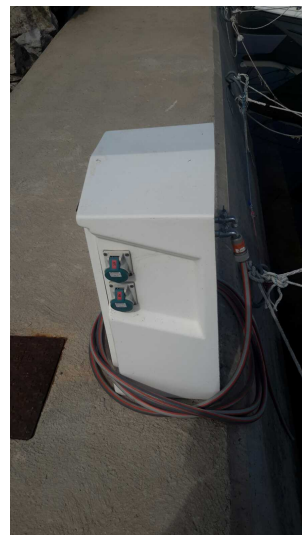
### 2.3.1 - Bornes (Bornes d'alimentation (électricité ou eau), )

Ras dans l'ensemble. Tester leur fonctionnement

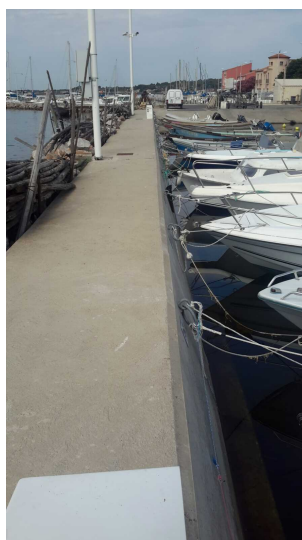
#### 3.1.1 - Front de quai (Caisson poids en béton armé (Ouvrage intérieur), )

Ras dans l'ensemble

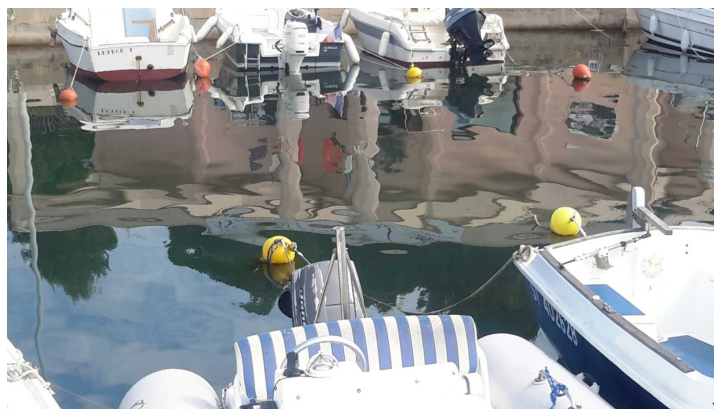
### 3.2.1 - Ancrage (Ancrage sur mouillages, )

Non contrôler car dans l'eau
