BOU13 / Ponton Police Portuaire - 04/07/2018

Caractéristiques principales

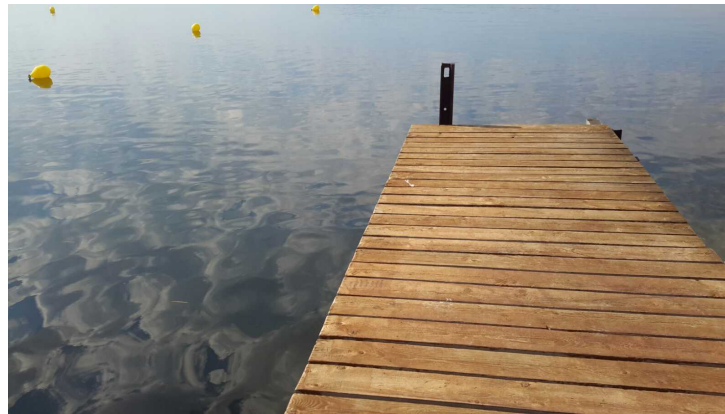
A -- 04/07/2018 10:06:15

2.1 - Les systèmes d'amarrage

Aucun juste ipn pour amarrage

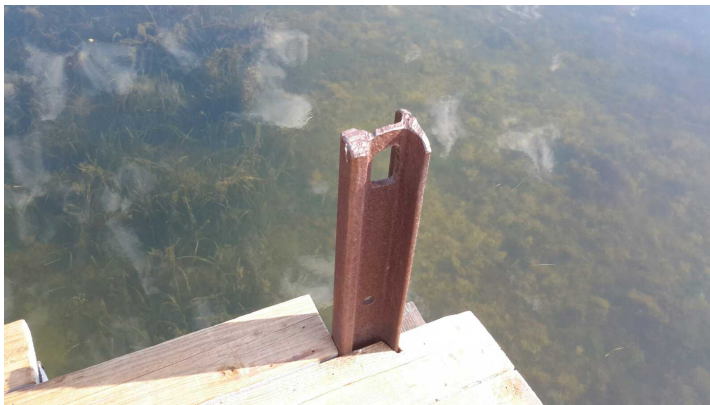
B -- 04/07/2018 10:07:00

3.1.1 - Palées support (Pieux multiples en acier non protégé (avec épaisseur résiduelle),)

Ras

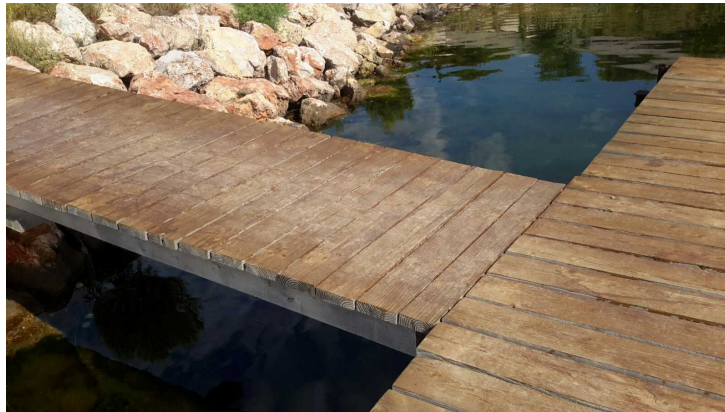
D -- 04/07/2018 10:08:39

Les pontons 0 (Solives bois + platelage bois,)	1 <input type="checkbox"/>	Ras
---	----------------------------	-----
