Type d'ouvrage : **Pont**

Type de visite : **VA 2020**

Voie : **A40**

Identifiant : **PS 59 E**

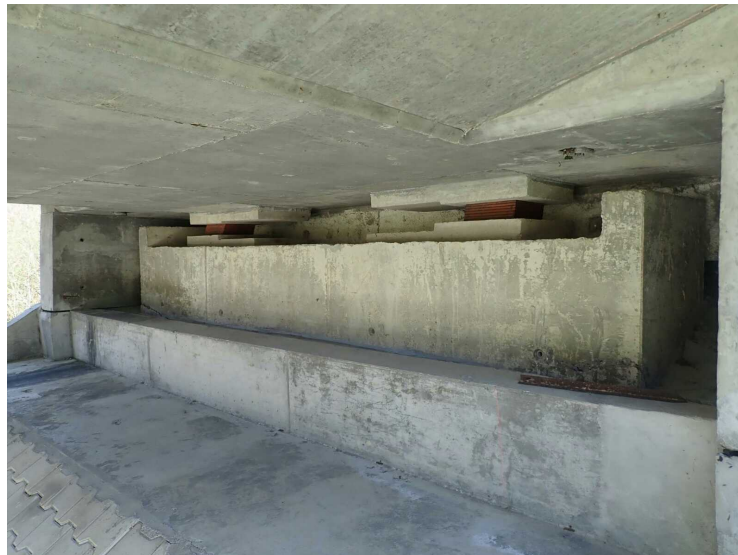
D -- 30/04/2020 18:14:34

Culée C0
Fissures verticales sur le mur devant le chevêtre.
Ruissellement aux extrémités.
nom du champ :

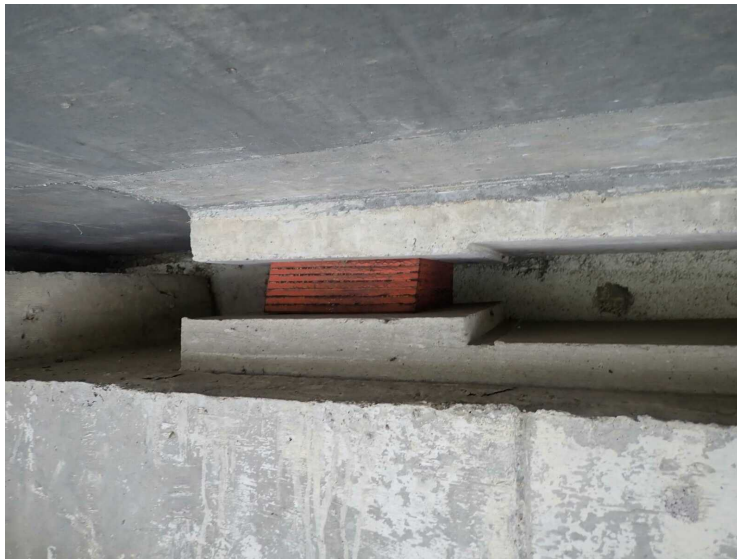
E -- 30/04/2020 18:15:21

Appuis		Appareil d'appui sur C0. Oxydation des frettes avec boudinages et gerçures. nom du champ :
--------	--	---

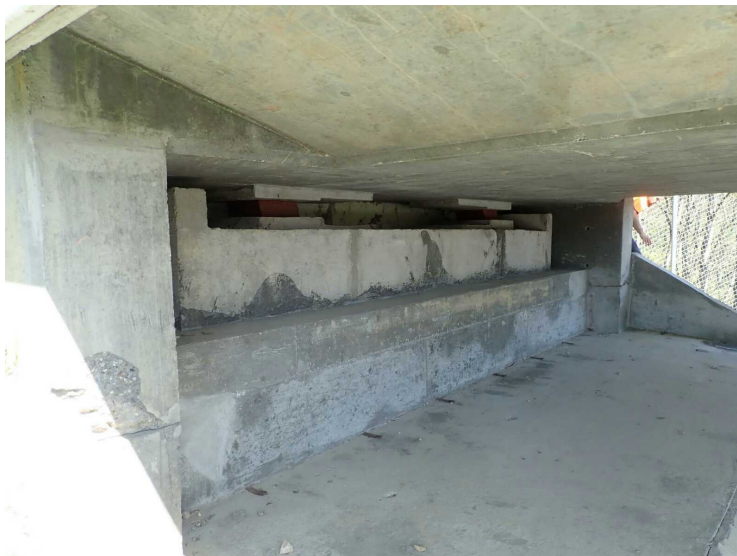
F -- 30/04/2020 18:16:05

Appuis		Culée C4 Eclat avec acier apparent oxydé sur le chant du mur en retour côté Lyon. Fissures verticales sur le mur devant le chevêtre. Tassement du perré en pied. nom du champ :
--------	--	---

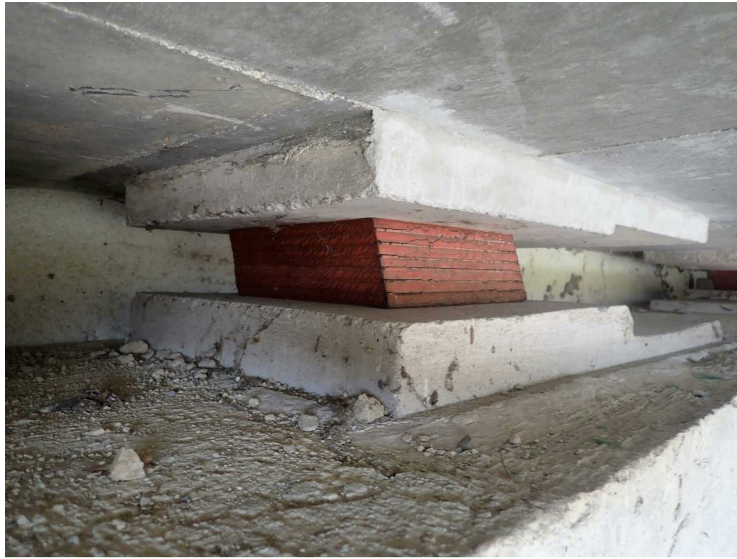
G -- 30/04/2020 18:17:24

Appuis		Appareil d'appui sur C4. Oxydation des frettes avec boudinages et gerçures. nom du champ :
--------	--	---

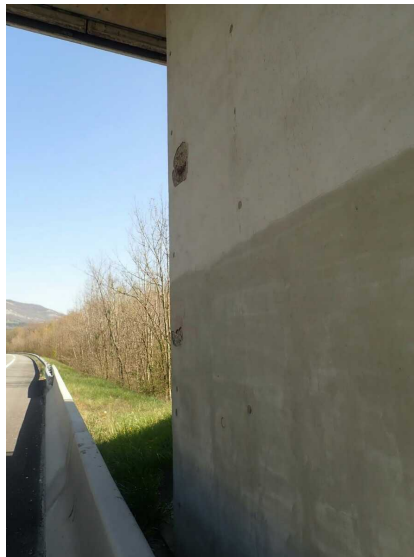
H -- 30/04/2020 18:18:10

Appuis		Pile P1 face P2. Eclat avec acier apparent oxydé sur la face côté P2. Deux amorces d'éclatement face P2. nom du champ :
--------	--	---

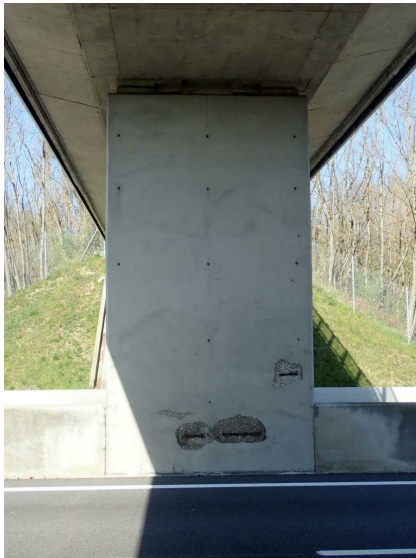
I -- 30/04/2020 18:19:24

Appuis			Pile P2 face P1. Eclats de béton avec aciers apparents oxydés en partie basse côté P1. Amorce d'éclatement en pied face P1. Faïençage sur le chant côté Chamonix et Lyon. nom du champ :
--------	--	--	--

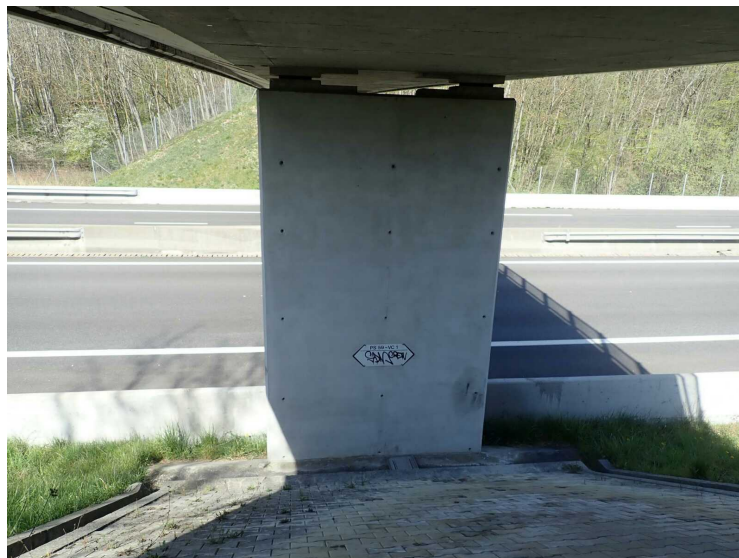
J -- 30/04/2020 18:21:50

Appuis			Pile P3 face C4. Fissures courtes et régulières des angles. Eclat avec acier apparent oxydé en partie haute face P2. Deux amorces d'éclatement face P2. nom du champ :
--------	--	--	--

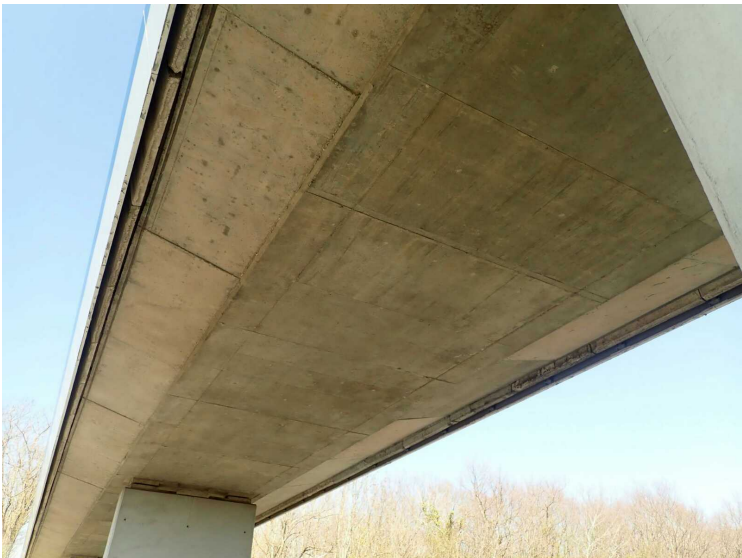
K -- 30/04/2020 18:23:10

Note:		
Structure		Travée 2. nom du champ :

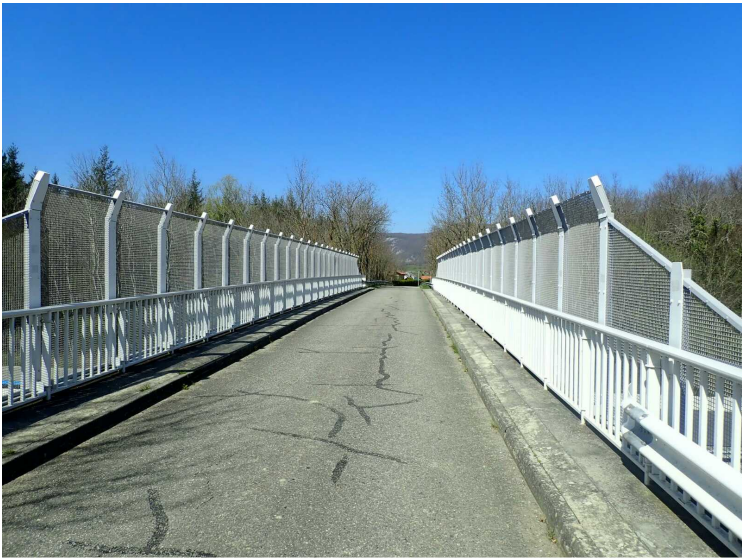
A -- 30/04/2020 18:12:44

Note:		
Equipements		Chaussée sur ouvrage? nom du champ :

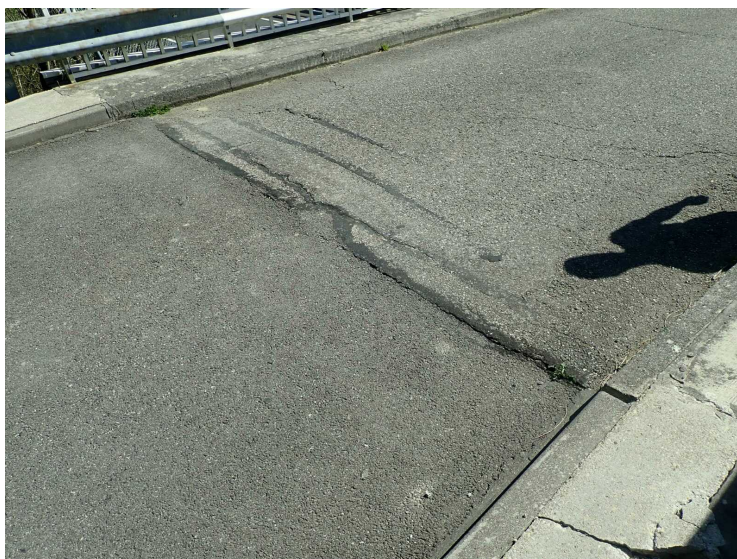
B -- 30/04/2020 18:12:57

Equipements			Joint sur C4. Ouverture du joint. nom du champ :
-------------	--	--	--

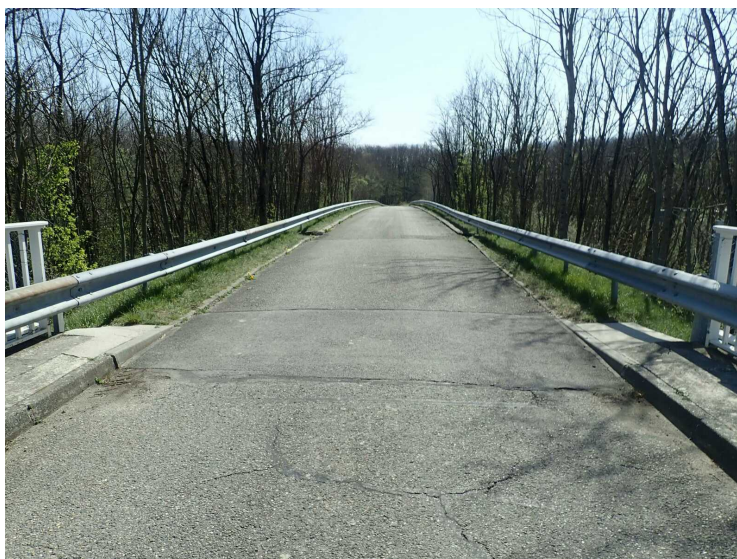
C -- 30/04/2020 18:13:22

Equipements			Joint sur C0. Ouverture du joint. nom du champ :
-------------	--	--	--
