Caractéristiques principales

Type d'ouvrage : **Pont**
 Type de visite : **VA 2020**
 IG de la visite :
 Localisation : **92+238**
 Voie : **A40**
 Identifiant : **PS 63 E**
 Gestionnaire : **Centre d'Eloise**
 Commune 1 : **Eloise**
 Canton :
 Date de la visite préc. : **06/04/2020**
 Structure : **PSDP**
 Matériau : **Béton précontraint par post-tension**
 Ouverture : **50.6**

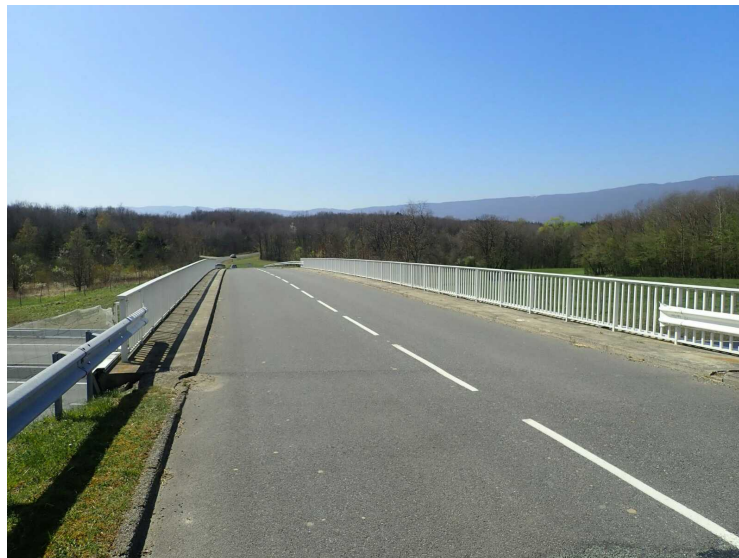
A -- 30/04/2020 18:57:26

Chaussée sur ouvrage.
 nom du champ :

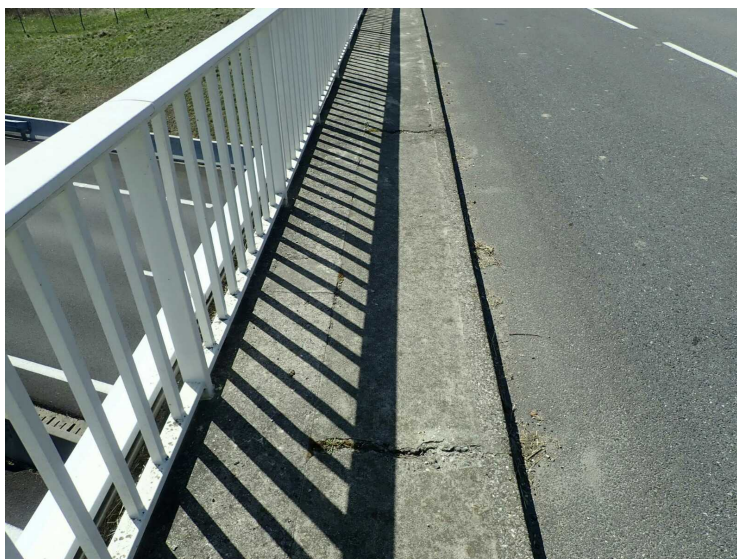
B -- 30/04/2020 18:57:32

Equipements			Fissures transversales de retrait du béton sur les trottoirs. nom du champ :
-------------	--	--	---

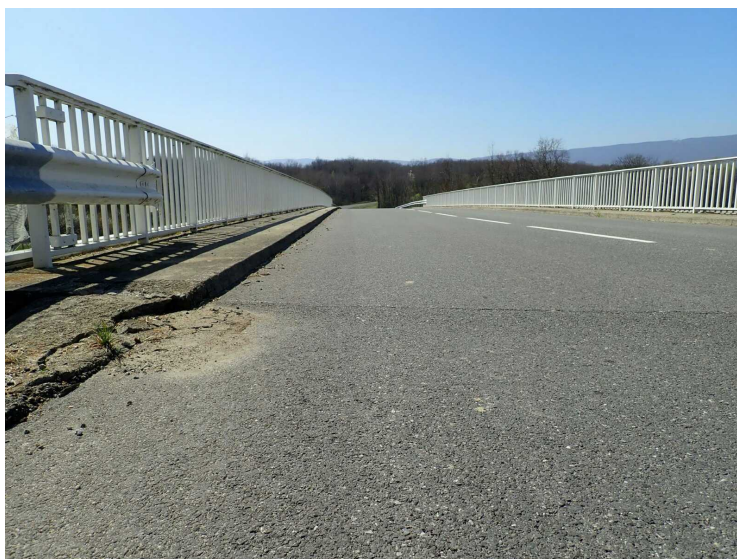
C -- 30/04/2020 18:57:39

Equipements			Tassement avec fissuration en arrière de C4 côté Genève. nom du champ :
-------------	--	--	--

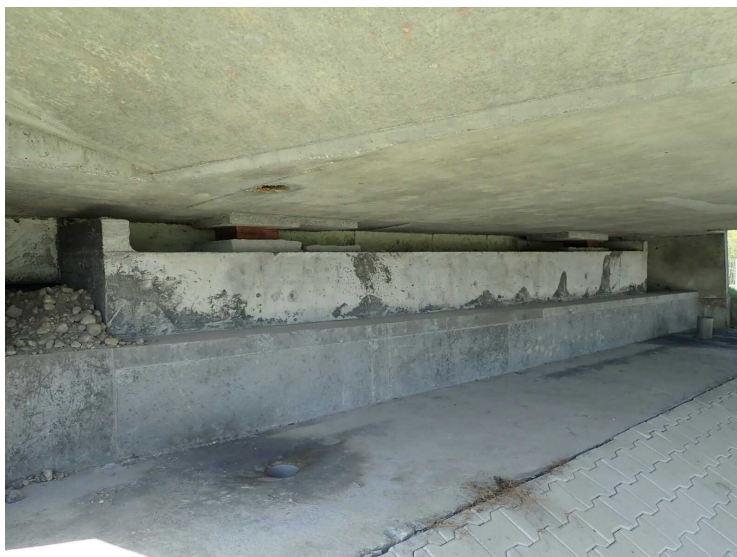
D -- 30/04/2020 18:57:52

Culée C0
Fissures verticales du chevêtre.
Gargouilles non raccordé en pied
avec la banquette créant de
l'humidité.
nom du champ :

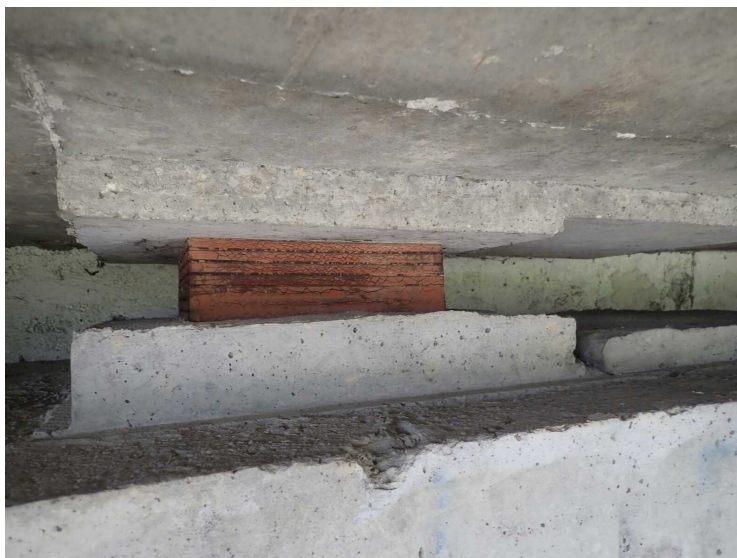
E -- 30/04/2020 18:57:57

Appareil d'appui sur C0
Corrosion des frettes.
nom du champ :

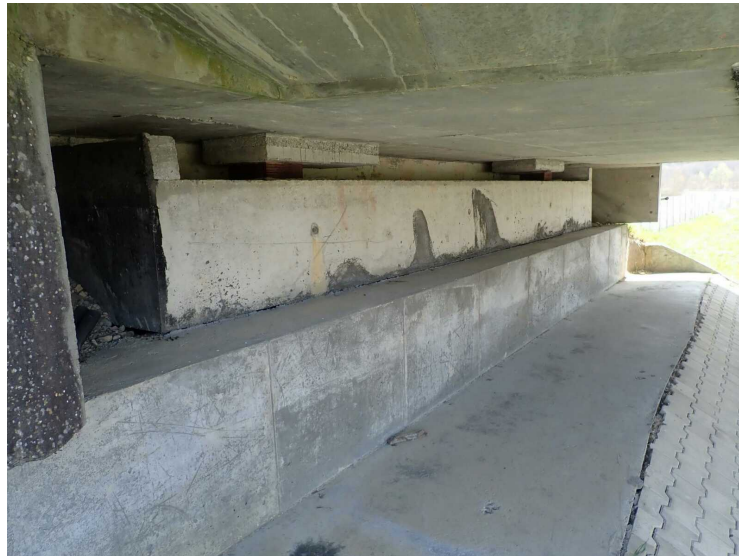
F -- 30/04/2020 18:58:03

Culée C4
Végétation dans les joints du perré.
nom du champ :

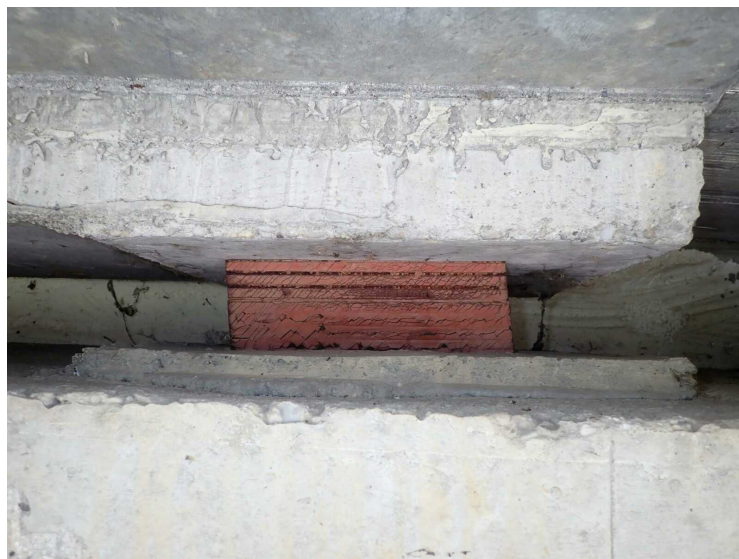
G -- 30/04/2020 18:58:09

Appareil d'appui sur C4
Corrosion des frettes avec léger
boudinage.
nom du champ :

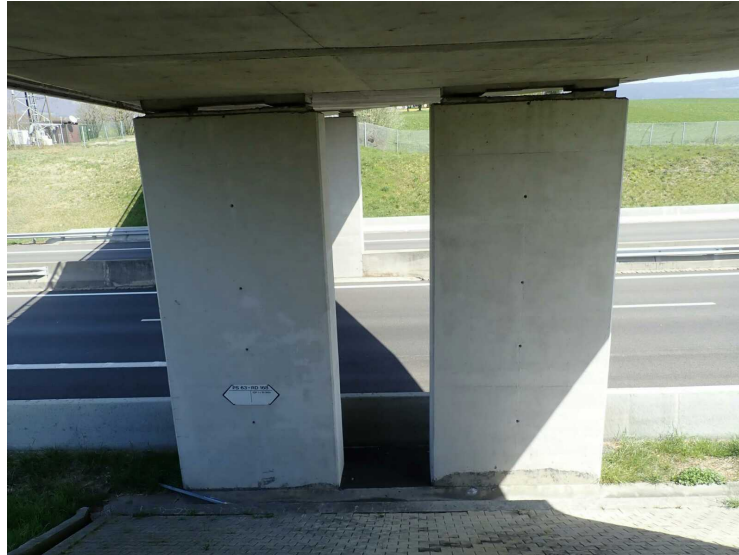
H -- 30/04/2020 18:58:17

Appuis			Pile P1 Fissures horizontales sur le fût côté Lyon. Faïençage avec amorce d'éclatement en tête sur le chant côté Lyon. Absence de revêtement en pied. Panneau d'identification d'ouvrage à terre. nom du champ :
--------	--	--	---

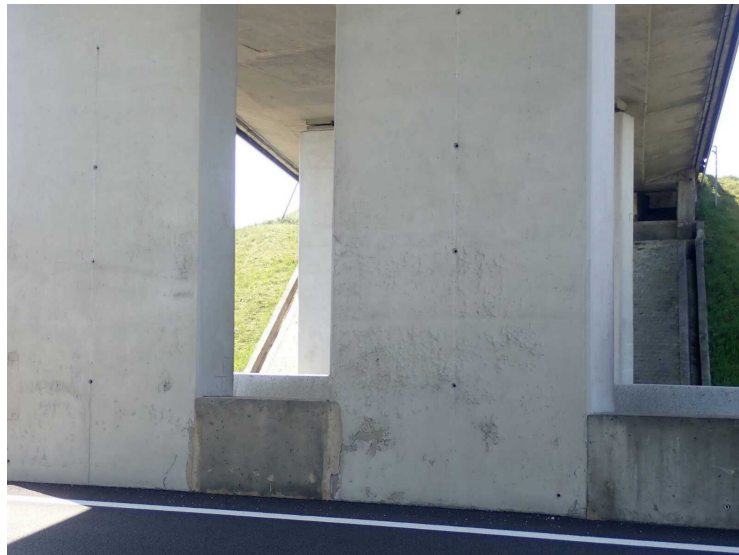
I -- 30/04/2020 18:58:28

Appuis			Pile P2 côté P3 Cloquage de l'enduit de revêtement. Faïençage sur le chant côté Genève. Eclats avec aciers apparents oxydés sur le bossage côté Lyon. nom du champ :
--------	--	--	--

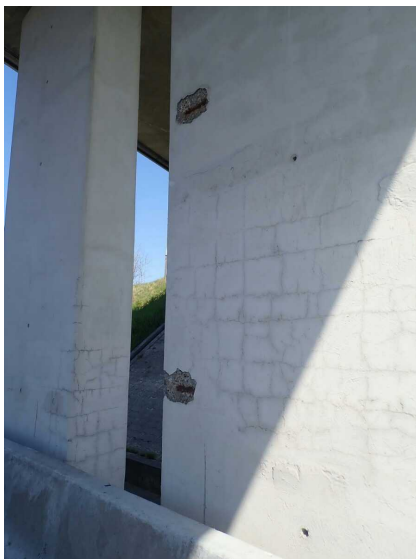
J -- 30/04/2020 18:58:38

Appuis			<p>Pile P3</p> <p>Deux éclats de béton avec aciers apparents oxydés sur le fût côté Genève.</p> <p>Faïençage sur le fût côté Genève et sur les chants côté Genève.</p> <p>nom du champ :</p>
--------	--	--	--

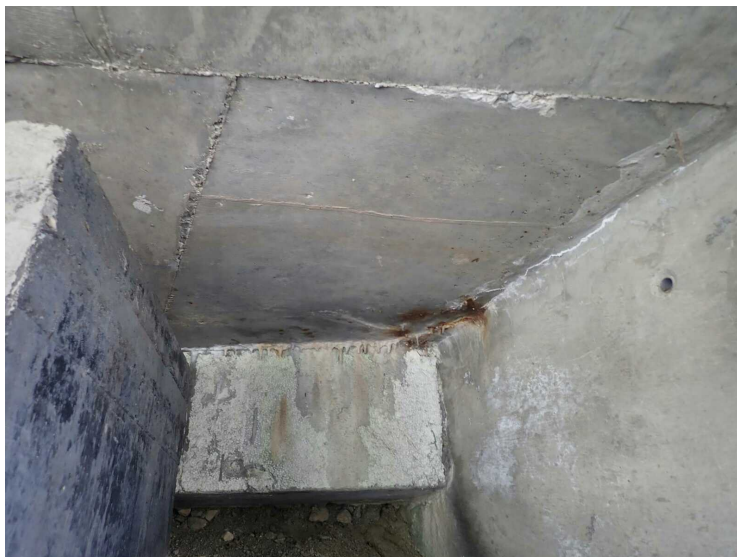
K -- 30/04/2020 18:58:53

Structure			<p>Travée 1</p> <p>Calcite avec stalactites en about de dalle côté Lyon.</p> <p>Eclats avec aciers apparents oxydés sur la traverse près de la culée C0.</p> <p>nom du champ :</p>
-----------	--	--	--

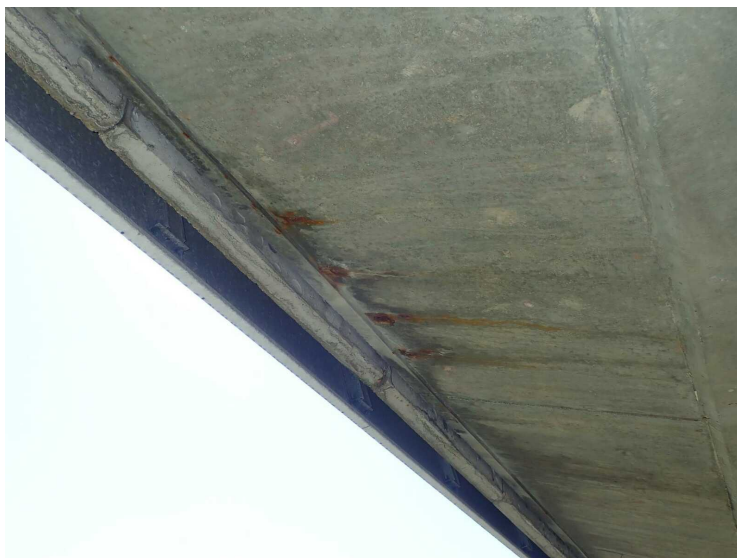
L -- 30/04/2020 18:58:59

Structure			Travée 4 Acier sapparents oxydés proche du larmier à mi travée avec coulure de rouille côté Genève. nom du champ :
-----------	--	--	---
