Type d'ouvrage : **Pont**

Type de visite : **VA 2020**

Voie : **A40**

Identifiant : **PS 62 E**

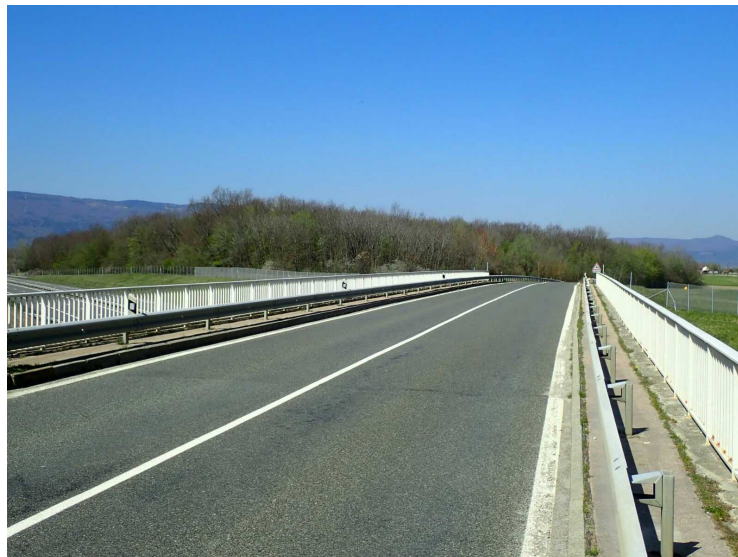
A -- 30/04/2020 18:46:32

Vue générale chaussée.  
Tassement en arrière de C4.  
Arrachement côté Genève.  
nom du champ :

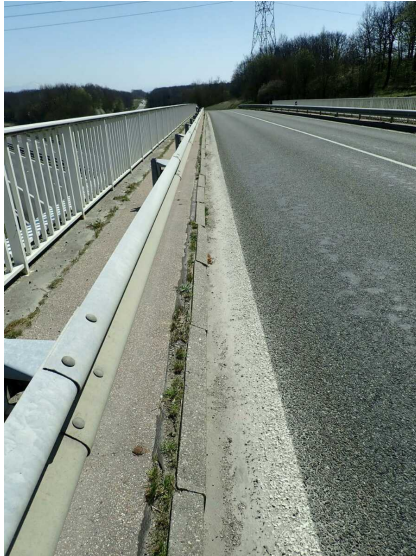
B -- 30/04/2020 18:46:40

Equipements			Bascule Sans évolution. nom du champ :
-------------	--	--	--

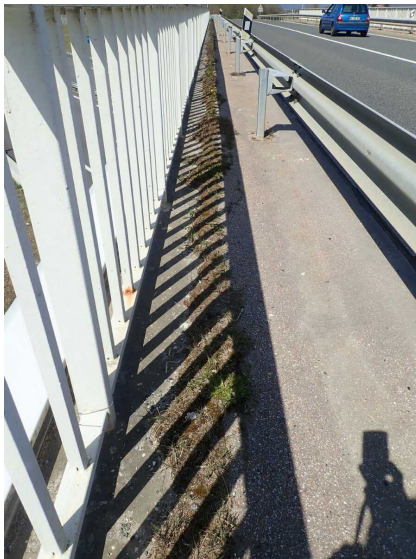
C -- 30/04/2020 18:46:51

Equipements			Forte végétation entre corniches et corps de trottoir. nom du champ :
-------------	--	--	---

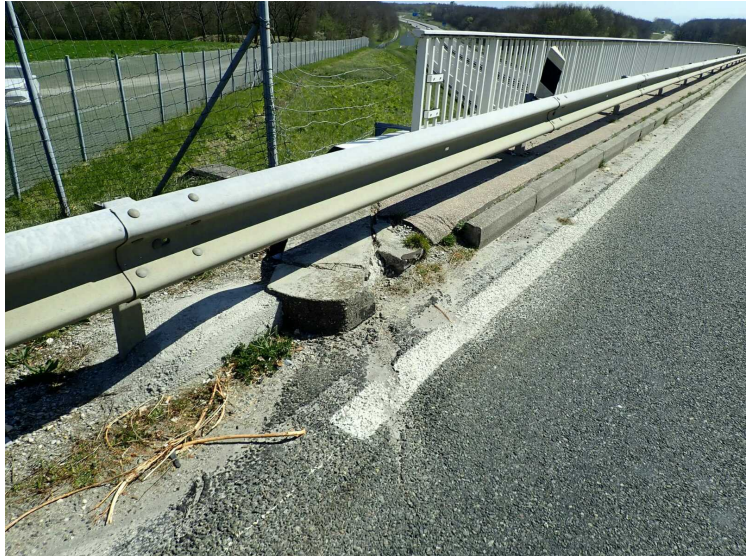
D -- 30/04/2020 18:46:59

Equipements		Absence d'un élément de bordure côté C4 Genève. nom du champ :
-------------	--	--

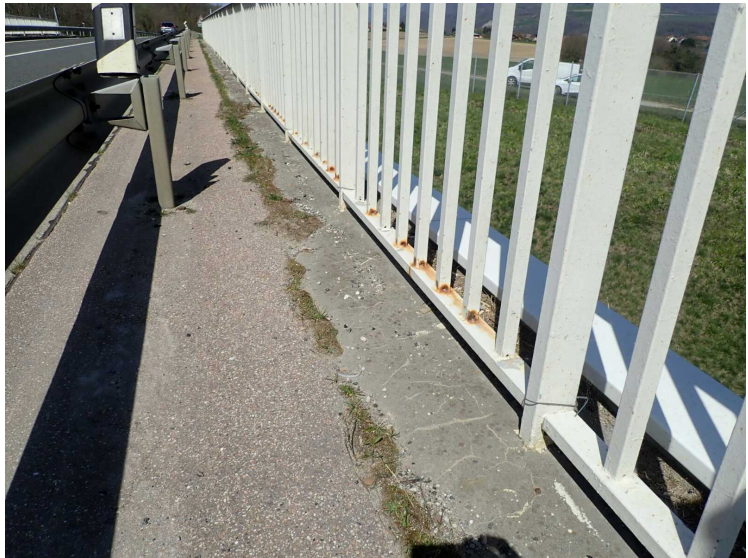
E -- 30/04/2020 18:47:07

Equipements		Corrosion avec perforation en pied de barreaudage GC. Corrosion des platines de fixation et des fixations des glissières. Bombement du revêtement de trottoir créant des zones de rétention d'eau autour des platines de fixation GS. Végétation.  nom du champ :
-------------	--	--

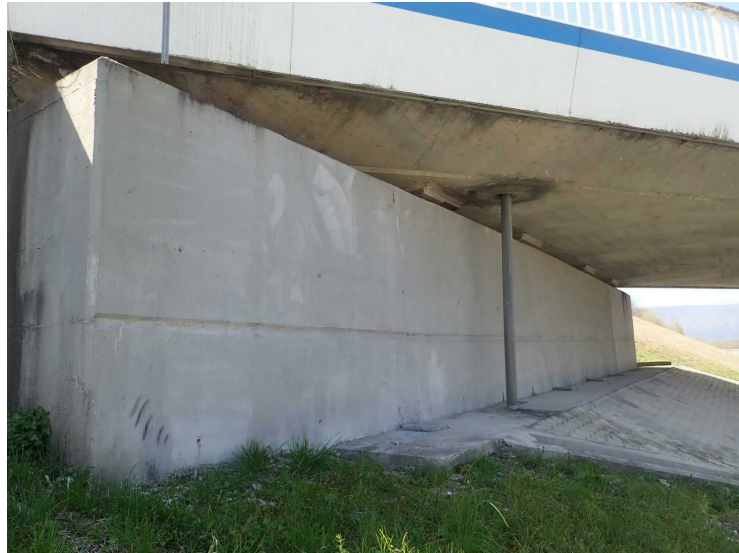
F -- 30/04/2020 18:47:33

Culée C0  
Ruissellements aux extrémités.  
Fissures verticales remontantes à l'axe et horizontales le long des arêtes.  
Décollement ponctuel de l'enduit de protection.  
nom du champ :

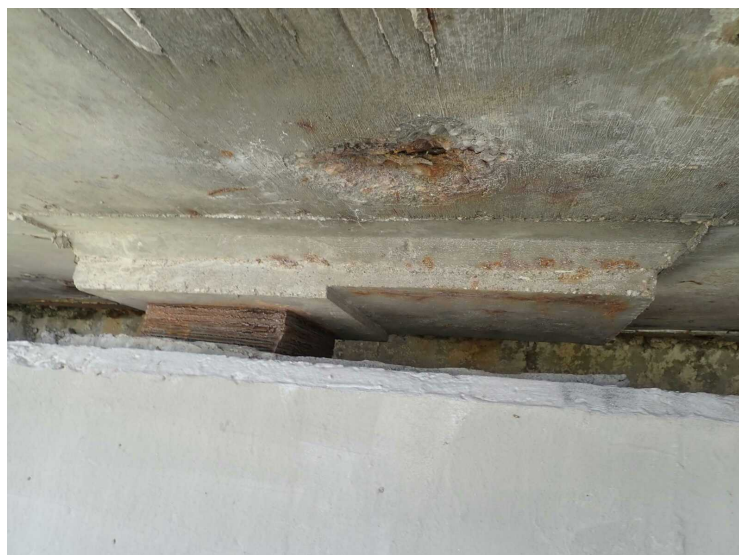
G -- 30/04/2020 18:47:41

Appareil d'appui sur C0.  
Corrosion des frettes avec boudinages et importantes gerçures.  
Coulures de rouilles sur les bossages supérieurs.  
Présence d'humidité.  
nom du champ :

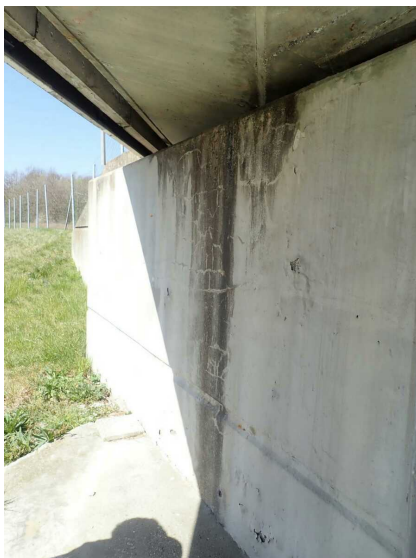
H -- 30/04/2020 18:47:54

Appuis		<p>Ruissellements aux extrémités avec faïençage.</p> <p>Fissures verticales remontantes.</p> <p>Amorces le long des arêtes en tête du mur de front.</p> <p>Décollement ponctuel de l'enduit de protection. Humidité sur le sommier.</p> <p>nom du champ :</p>
--------	--	---

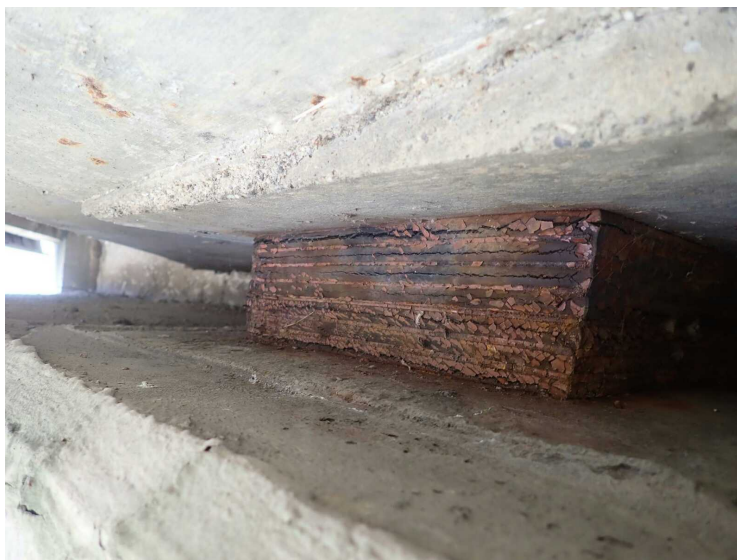
I -- 30/04/2020 18:48:09

Appuis		<p>Appareil d'appui sur C4</p> <p>Corrosion des frettes avec boudinages et gerçures.</p> <p>nom du champ :</p>
--------	--	--

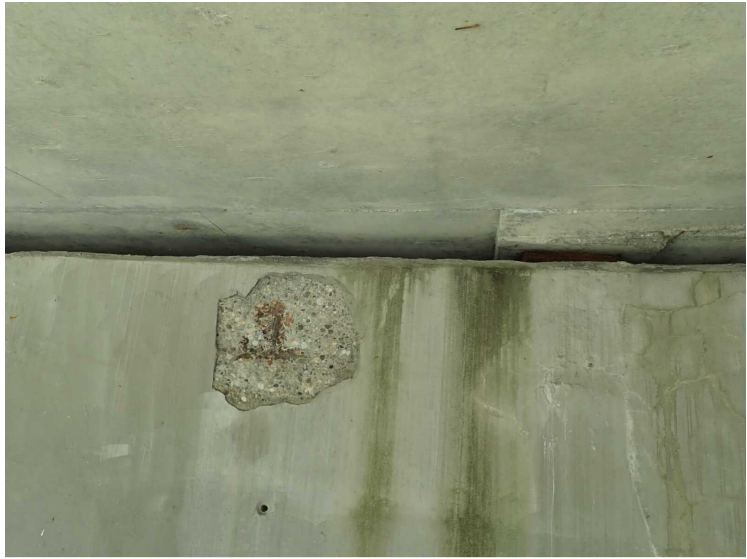
J -- 30/04/2020 18:48:19

Appuis			<p>Culée C4</p> <p>Éclat avec acier apparent oxydé.</p> <p>Ruissellement avec mousse.</p> <p>nom du champ :</p>
--------	--	--	---

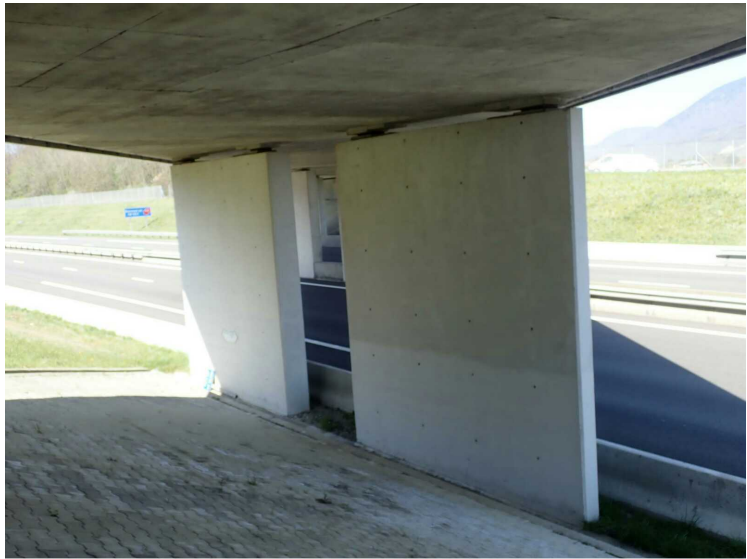
K -- 30/04/2020 18:48:29

Appuis			<p>Pile P1</p> <p>Faïençage superficiel face P2.</p> <p>Amorce d'éclatement sur la face côté</p> <p>P2 Genève et une sur le fût Genève</p> <p>côté</p> <p>Lyon.</p> <p>nom du champ :</p>
--------	--	--	---

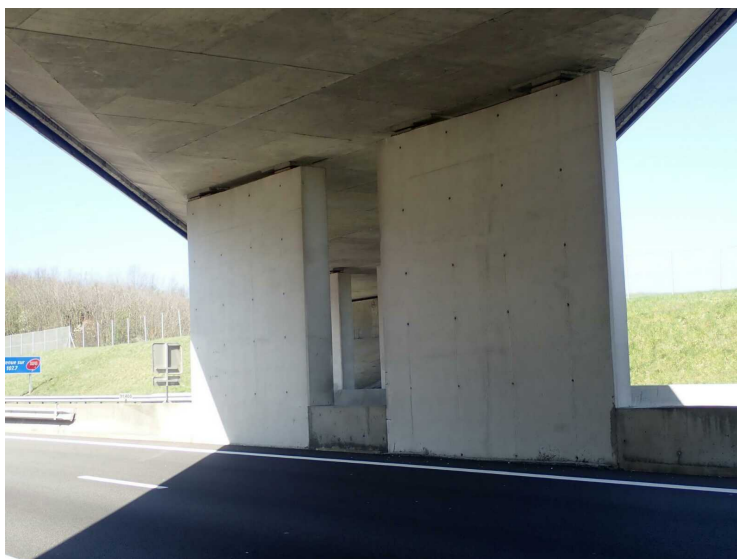
L -- 30/04/2020 18:48:38

Pile P2  
Dégradation du revêtement en pied.  
nom du champ :

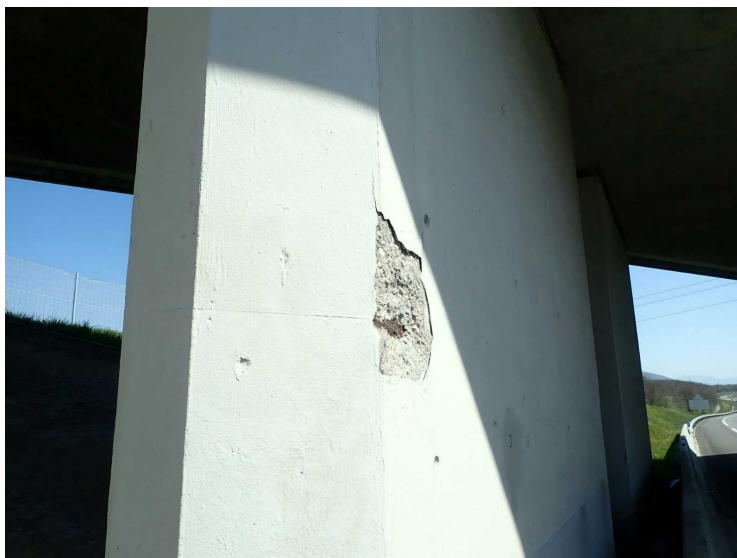
M -- 30/04/2020 18:48:47

Pile P3  
Éclat avec acier apparent oxydé sur le  
fût Lyon côté P2.  
Amorce sur le fût Genève côté P2.  
nom du champ :

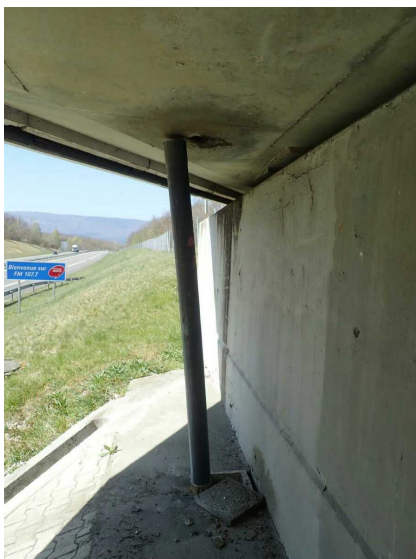
N -- 30/04/2020 18:49:01

Culée C4  
Humidité au droit des gargouilles.  
nom du champ :

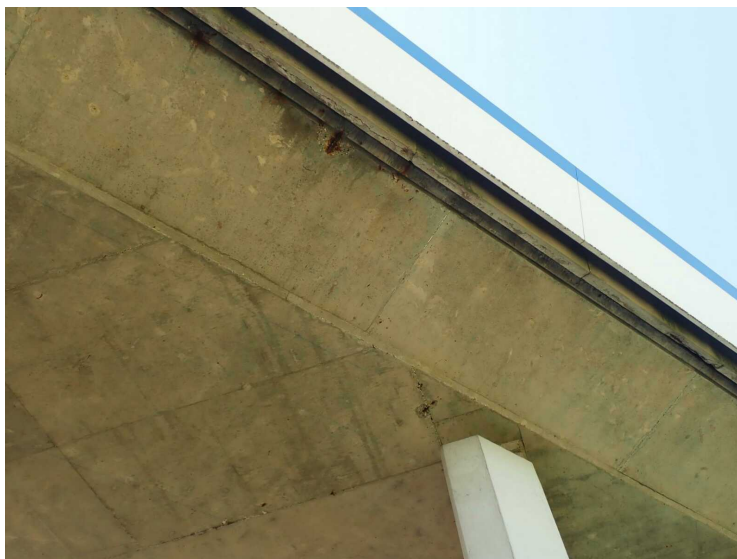
O -- 30/04/2020 18:49:08

Travée 3  
Deux éclats avec aciers apparents  
oxydés au droit de P3 côté Genève.  
Amorce d'éclatement côté Genève.  
nom du champ :
