PS 67 E / PS 67 - 30/04/2020

Type d'ouvrage : **Pont**

Type de visite : **VA 2020**

Identifiant : **PS 67 E**

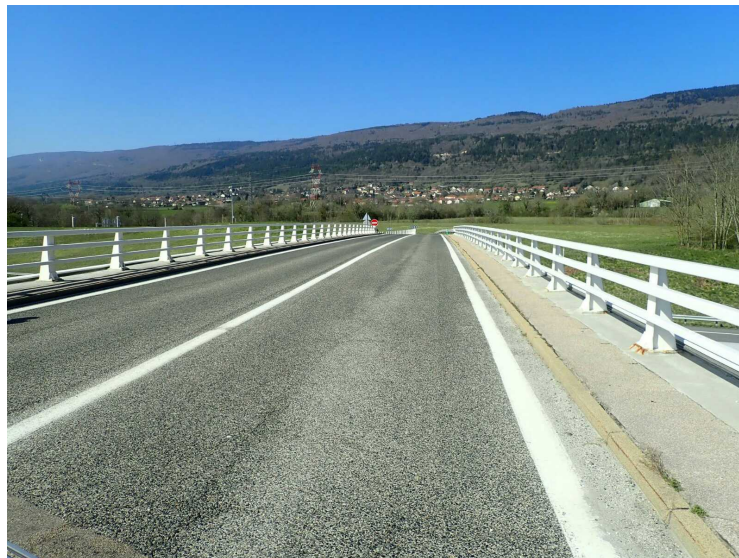
A -- 30/04/2020 19:05:40

Equipements			C chaussée sur ouvrage nom du champ :
-------------	--	--	--

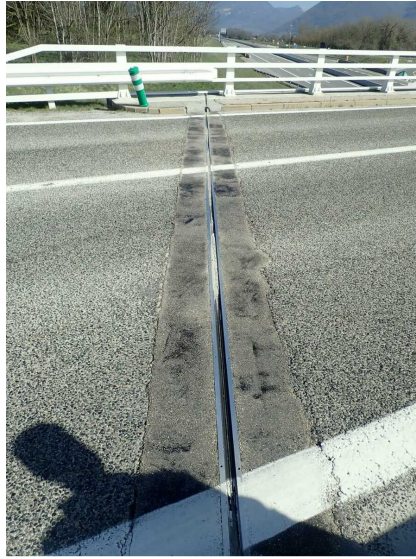
B -- 30/04/2020 19:05:49

Equipements			Joint de chaussée sur C0 Décollement des solins avec la chaussée. Caoutchouc sortie. Encombrement généralisé du joint. nom du champ :
-------------	--	--	---

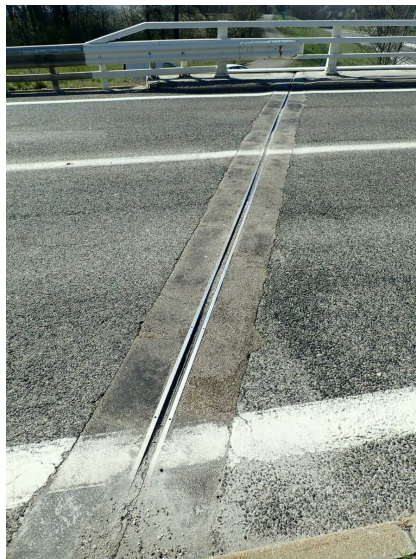
C -- 30/04/2020 19:06:00

Equipements			Joint de chaussée sur C4 Décollement des solin avec la chaussée. Encombrement généralisé du joint. nom du champ :
-------------	--	--	--

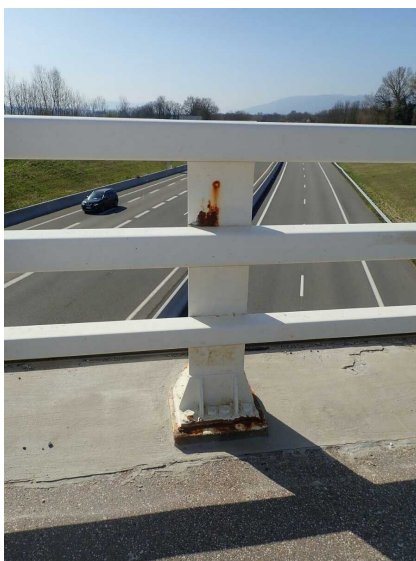
D -- 30/04/2020 19:06:07

Equipements			<p>Corrosion des platines des montants BN4.</p> <p>Corrosion du montant BN4 au dessus de la lisse médiane.</p> <p>Eclats des mortiers de matage en pied de BN4.</p> <p>nom du champ :</p>
-------------	--	--	---

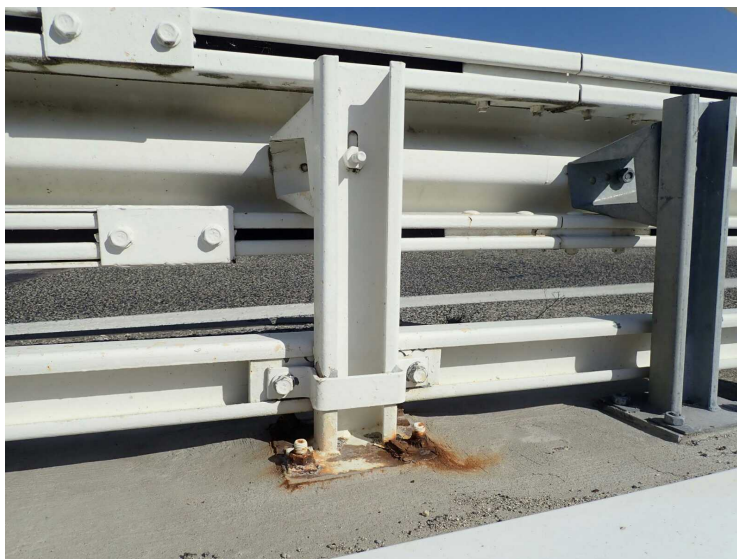
E -- 30/04/2020 19:06:13

Equipements			<p>Corrosion des fixations et de la platine d'un montant GS.</p> <p>Disparition d'un écrou de serrage du montant GS dû à la corrosion côté C4 Genève.</p> <p>nom du champ :</p>
-------------	--	--	---

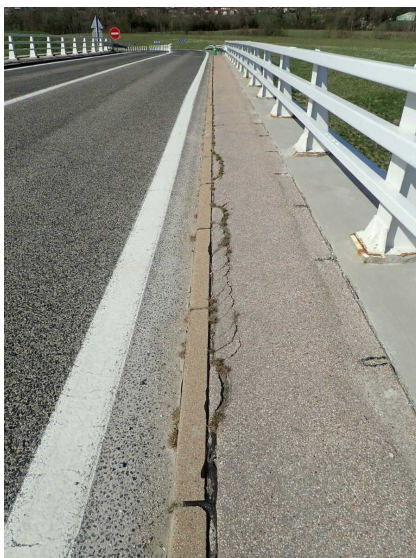
F -- 30/04/2020 19:06:24

Equipements			Déformation du revêtement trottoir avec fissuration. Végétation entre le corps de trottoir et les bordures. Décollement le long de la longrine. nom du champ :
-------------	--	--	---

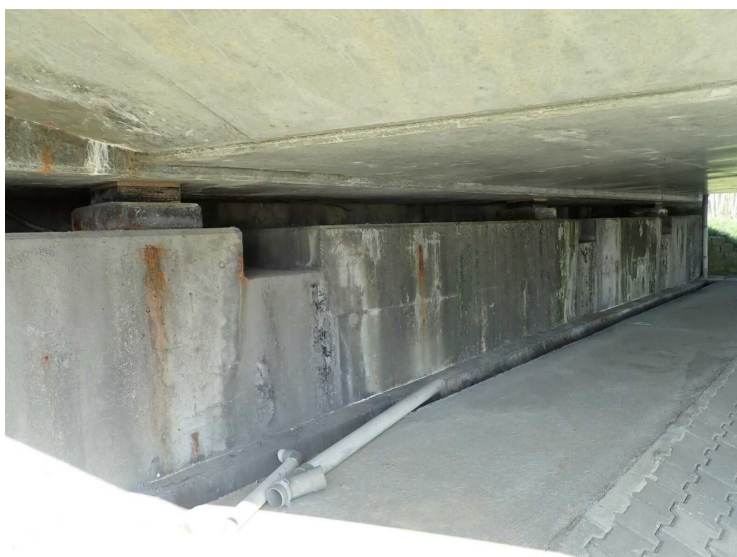
I -- 30/04/2020 19:08:01

Appuis			Culée C0 Ruissellements généralisés sur l'ensemble de la culée. Aciers apparents oxydés sur la culée avec coulures de rouille. Fissures verticales le long de l'arête. Gargouille cassée côté Genève. nom du champ :
--------	--	--	---

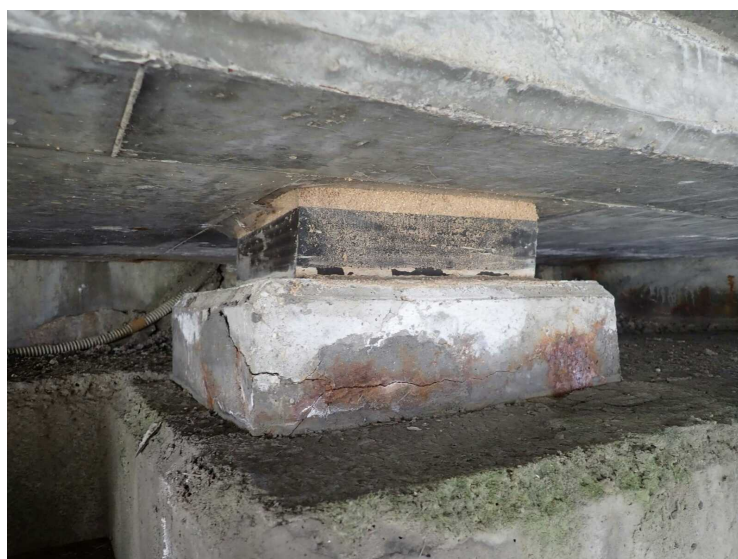
J -- 30/04/2020 19:08:07

Appuis			Appareil d'appui sur C0 Amorces d'éclatement et fissures avec coulures de rouille sur les bossages inférieurs. nom du champ :
--------	--	--	---

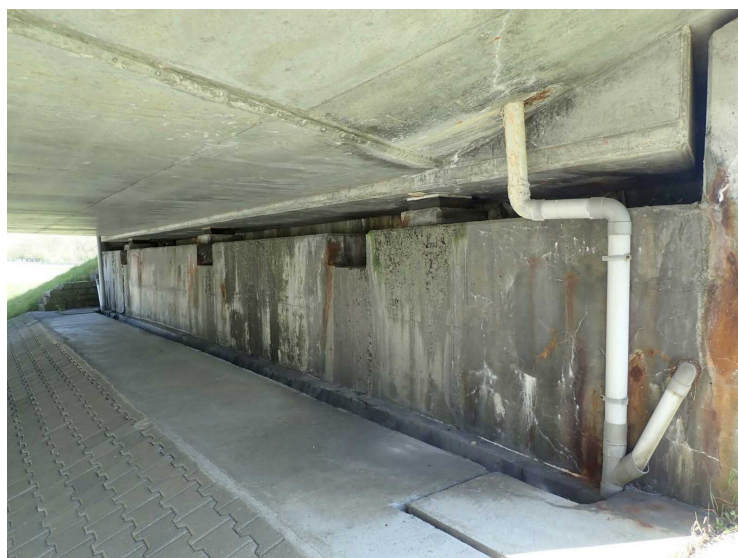
K -- 30/04/2020 19:08:15

Appuis			Culée C4 Ruissellements généralisés sur l'ensemble de la culée. Nombreuses coulures de rouilles sur la culée. Amorces d'éclatement avec coulure de rouille. Calcite au droit de certaines fissures. nom du champ :
--------	--	--	---

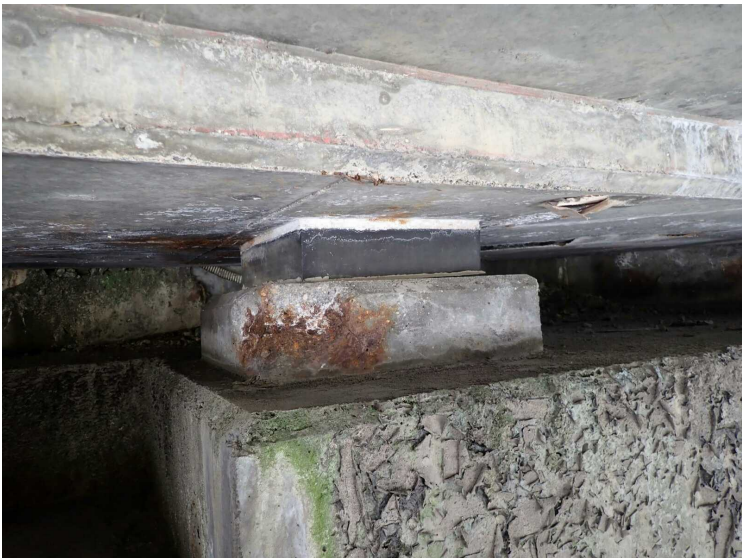
L -- 30/04/2020 19:08:26

Appuis		<p>Appareil d'appui sur C4</p> <p>Éclats avec aciers apparents oxydés sur les bossages.</p> <p>Fissures avec coulures de rouille sur les bossages.</p> <p>nom du champ :</p>
--------	--	--

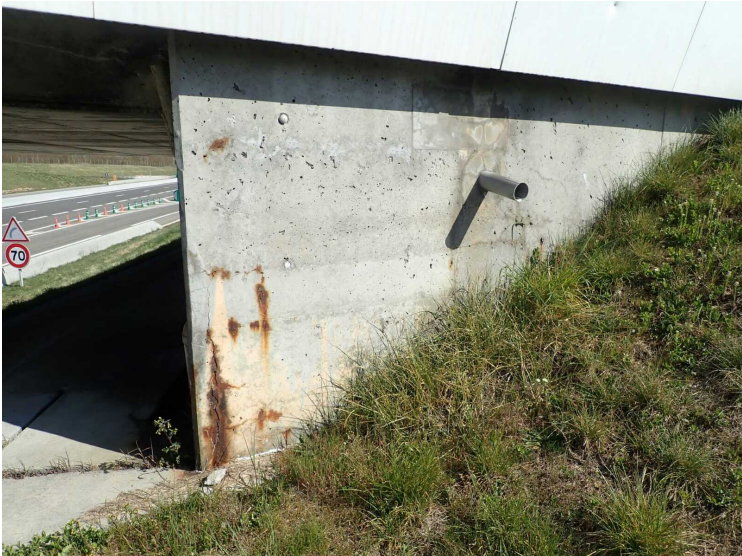
M -- 30/04/2020 19:08:38

Appuis		<p>Mur en retour sur C4 côté Genève.</p> <p>Fracture verticale avec coulure de rouille.</p> <p>nom du champ :</p>
--------	--	---

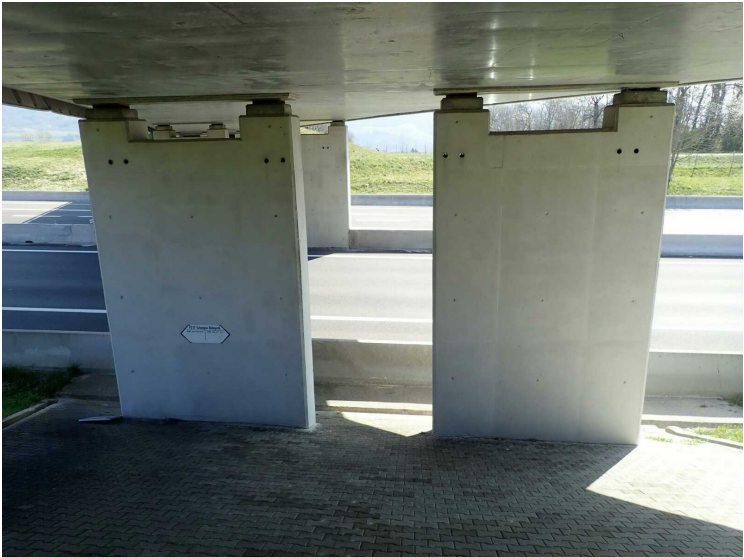
N -- 30/04/2020 19:08:55

Appuis			Pile P1 Panneau d'identification d'ouvrage à terre. nom du champ :
--------	--	--	--

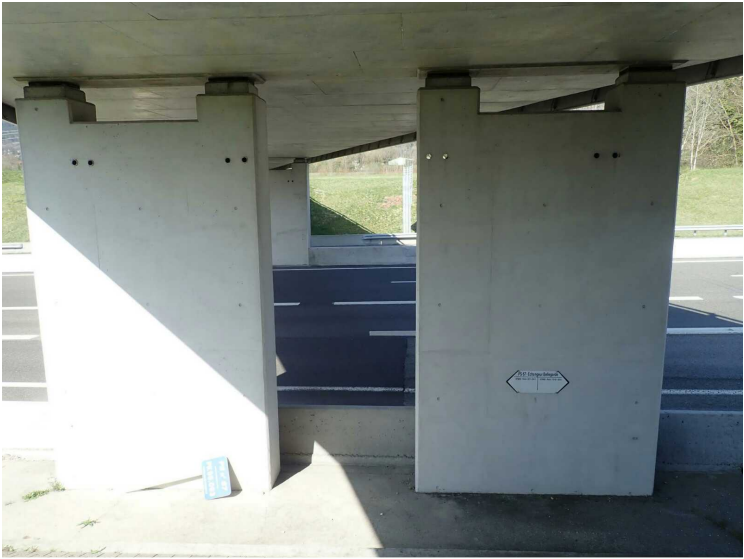
G -- 30/04/2020 19:12:10

Appuis			Pile P1 Panneau d'identification d'ouvrage à terre. nom du champ :
--------	--	--	--

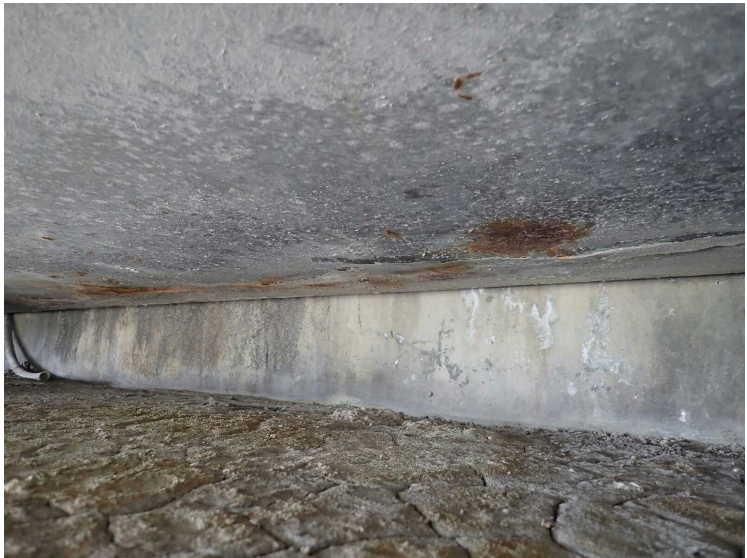
O -- 30/04/2020 19:09:46

Structure		Travée 1 Amorce d'éclatement avec coulures de rouille en about de dalle. nom du champ :
-----------	--	---

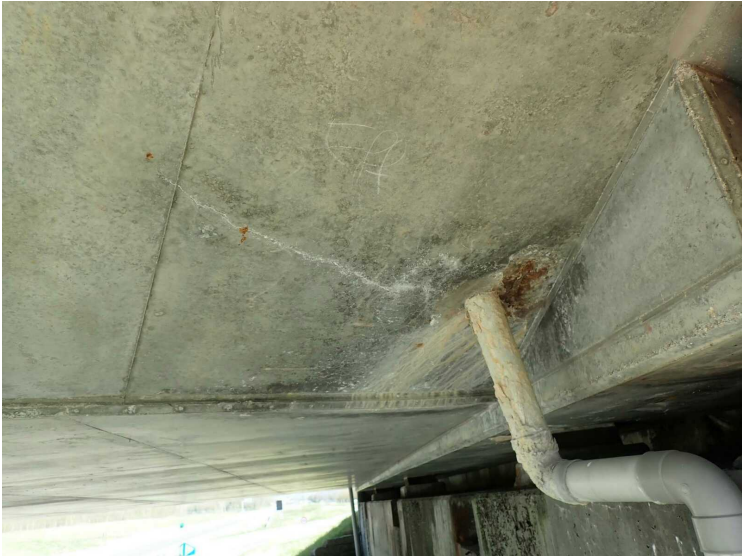
P -- 30/04/2020 19:09:51

Structure			<p>Travée 4</p> <p>Coulure de calcite depuis la gargouille et éclat avec acier apparent corrodé sur l'encorbellement.</p> <p>nom du champ :</p>
-----------	--	--	---

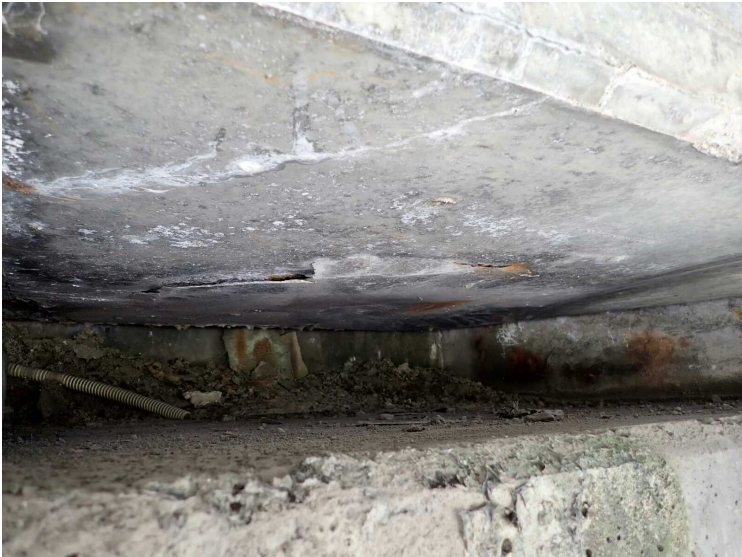
Q -- 30/04/2020 19:09:55

Structure			<p>Travée 4</p> <p>Amorce d'éclatement avec coulure de rouille en about de dalle.</p> <p>nom du champ :</p>
-----------	--	--	---
