Type d'ouvrage : **Pont**

Type de visite : **VA 2020**

Voie : **A40**

Identifiant : **PS 68 E**

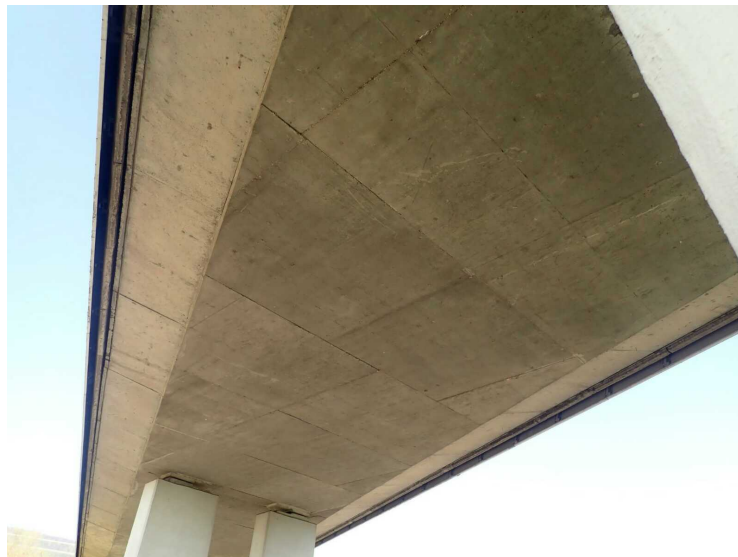
L -- 30/04/2020 19:33:39

Structure			Travée 2 Vue d'ensemble. nom du champ :
-----------	--	--	---

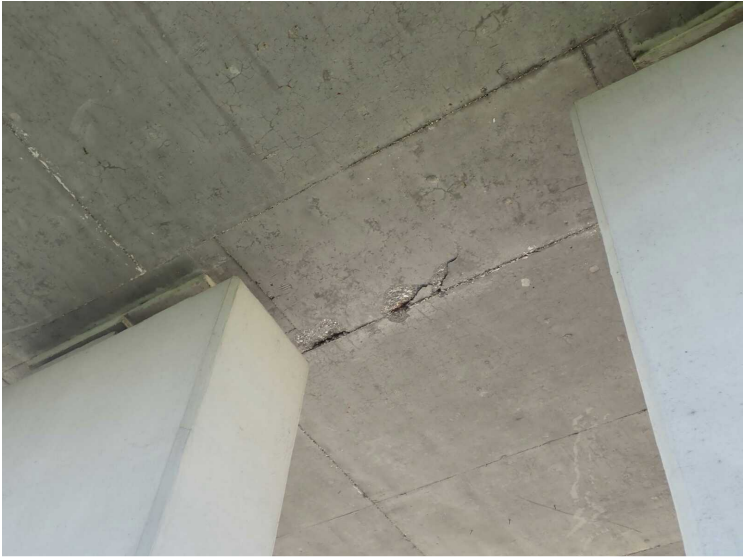
M -- 30/04/2020 19:33:46

Structure			<p>Travée 3</p> <p>Un éclat de béton avec un éclat avec acier apparent oxydé au droit de la pile P3.</p> <p>Une amorce au droit de la pile P3. nom du champ :</p>
-----------	--	--	---

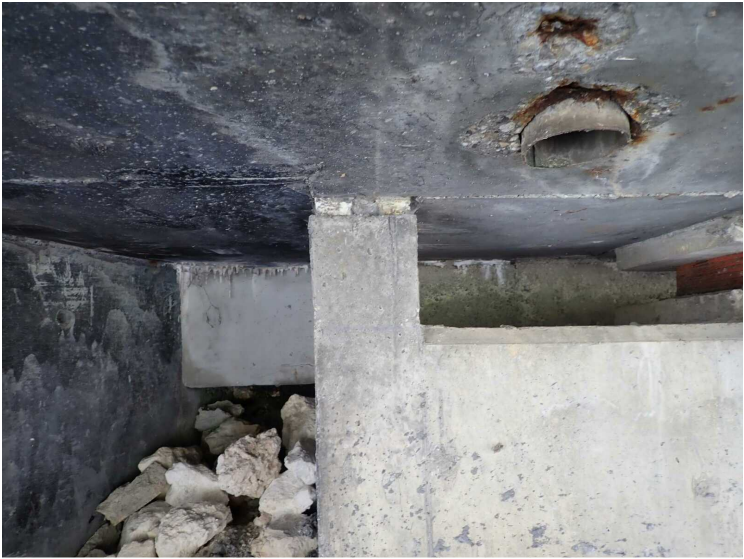
N -- 30/04/2020 19:33:53

Structure			<p>Travée 4</p> <p>Deux éclats avec aciers apparents oxydés au droit de la gargouille côté Lyon.</p> <p>Stalactites en about de dalle côté Lyon. nom du champ :</p>
-----------	--	--	---

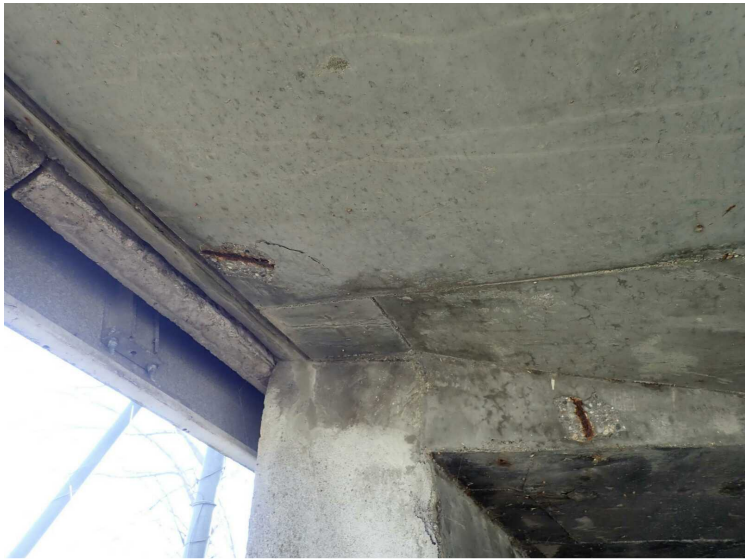
O -- 30/04/2020 19:34:04

Structure			<p>Travée 4</p> <p>Un éclat avec acier apparent oxydé sur la retombée de dalle et un en encorbellement avec une amorce sur C4 côté Lyon.</p> <p>nom du champ :</p>
-----------	--	--	--

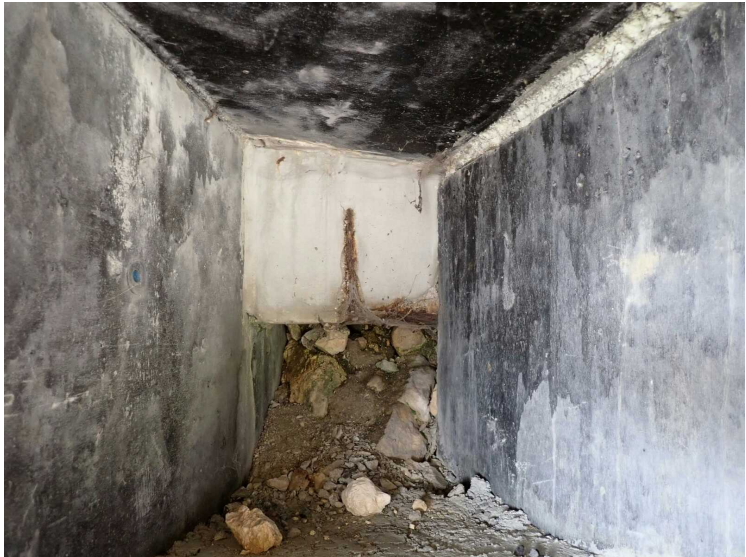
P -- 30/04/2020 19:34:10

Structure			<p>Travée 1</p> <p>Deux éclats avec aciers apparents corrodés sur la retombée de dalle.</p> <p>nom du champ :</p>
-----------	--	--	---

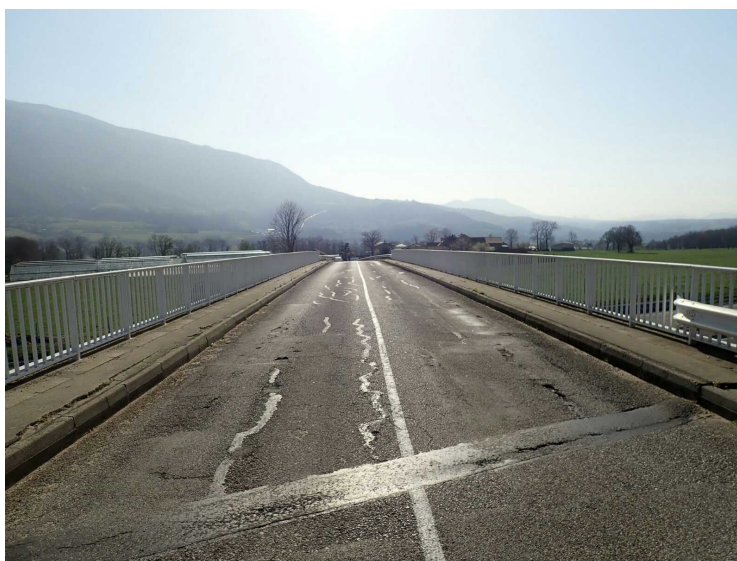
A -- 30/04/2020 19:29:01

Chaussée sur ouvrage.
nom du champ :

Equipements. La chaussée est dans un état mauvais état général. On a constaté de nombreuses fissures longitudinales pontées avec faïençage de la chaussée, nombreux arrachement de chaussée près du joint C0 et un tassement de la chaussée avant le joint côté Genève. Des travaux de Pontage des fissures ont été réalisés depuis la dernière visite. Affaissement des trottoirs en arrière des culées.

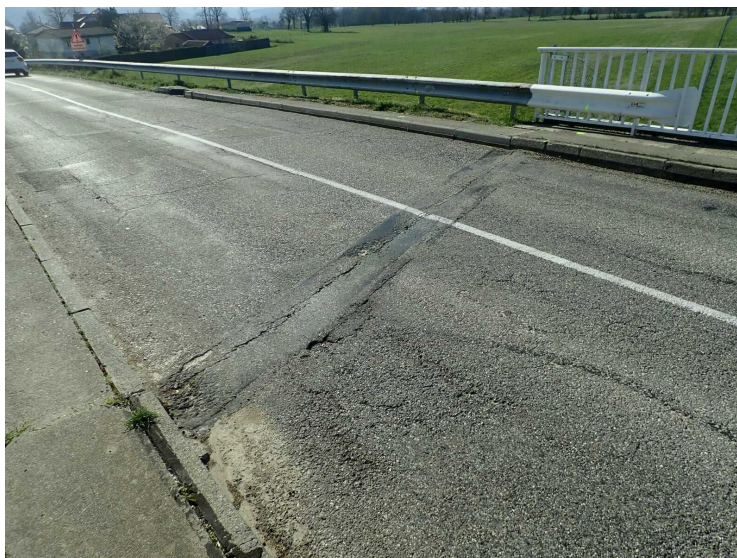
B -- 30/04/2020 19:29:07

Joint sur C4

Fissuration longitudinale avec
arrachement.

Absence de joint de trottoir.
nom du champ :

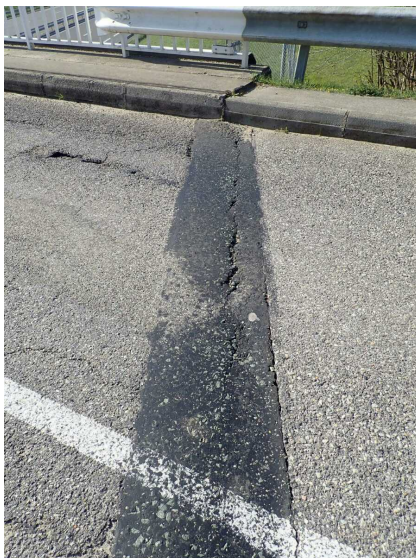
C -- 30/04/2020 19:29:14

Equipements		<p>Joint su C0</p> <p>Fracture longitudinale avec décollement côté hors ouvrage et tassement du joint.</p> <p>Joint de trottoir en ruine. nom du champ :</p>
-------------	--	--

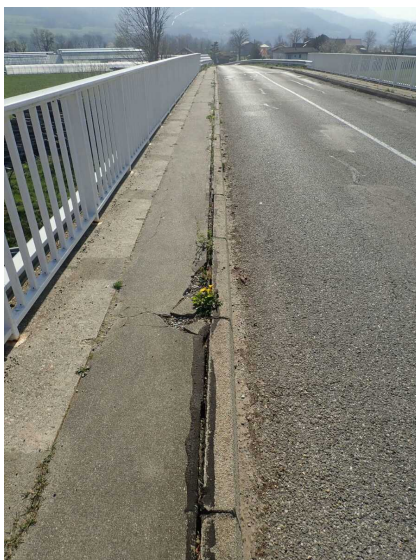
D -- 30/04/2020 19:29:20

Equipements		<p>Déversement des éléments de bordures avec végétation dans les joints.</p> <p>Fissuration avec un affaissement du trottoir localisé près de C0 côté Lyon. nom du champ :</p>
-------------	--	--

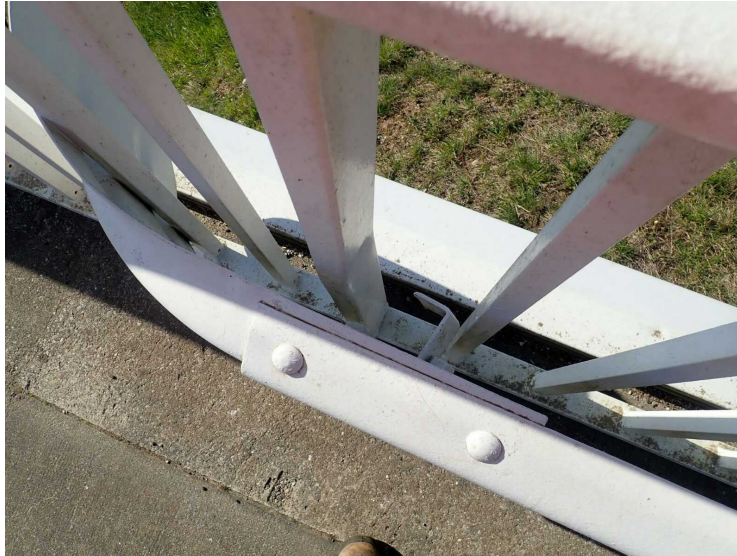
E -- 30/04/2020 19:29:27

Equipements		Un barreaudage garde-corps tordu avec fixation GS/GC hors service. nom du champ :
-------------	--	--

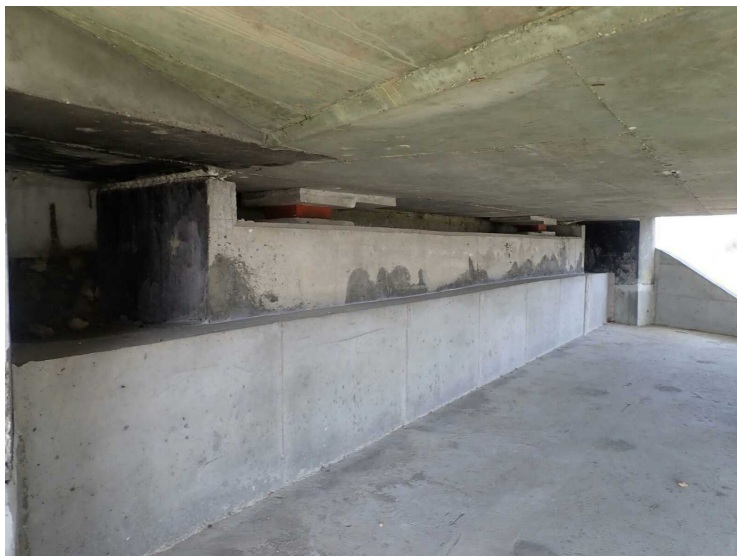
F -- 30/04/2020 19:31:52

Appuis		Culée C0 Fissures horizontales et verticales sur le muret. nom du champ :
--------	--	---

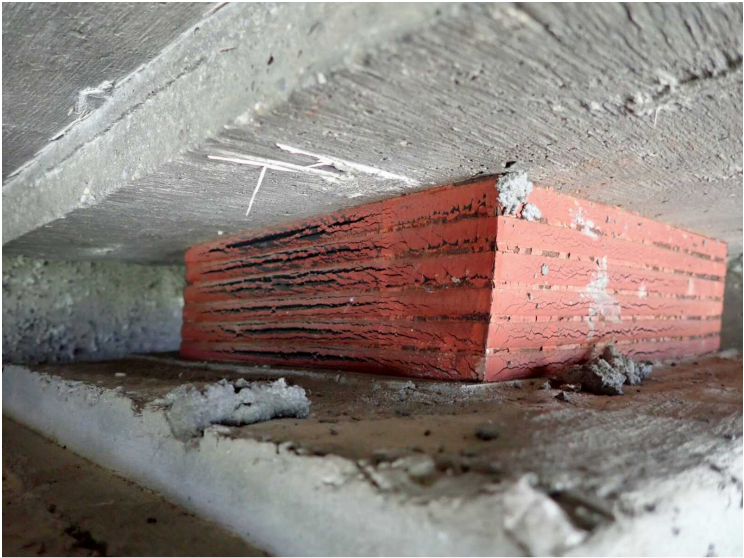
G -- 30/04/2020 19:32:00

Appuis			Appareil d'appui sur C0 Oxydation des frettes avec léger boudinage et gerçures. nom du champ :
--------	--	--	--

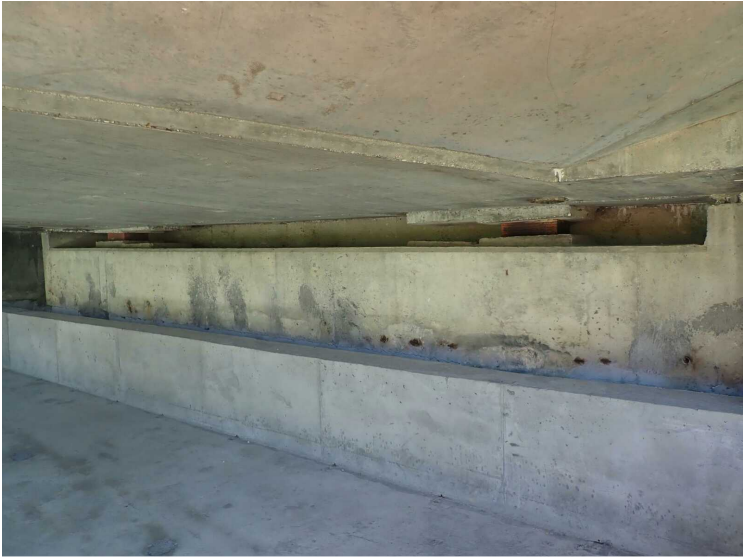
H -- 30/04/2020 19:32:08

Appuis			Culée C4 Fissure verticale sur le muret devant la culée. Aciers apparents oxydés ponctuels en pied de culée. nom du champ :
--------	--	--	--

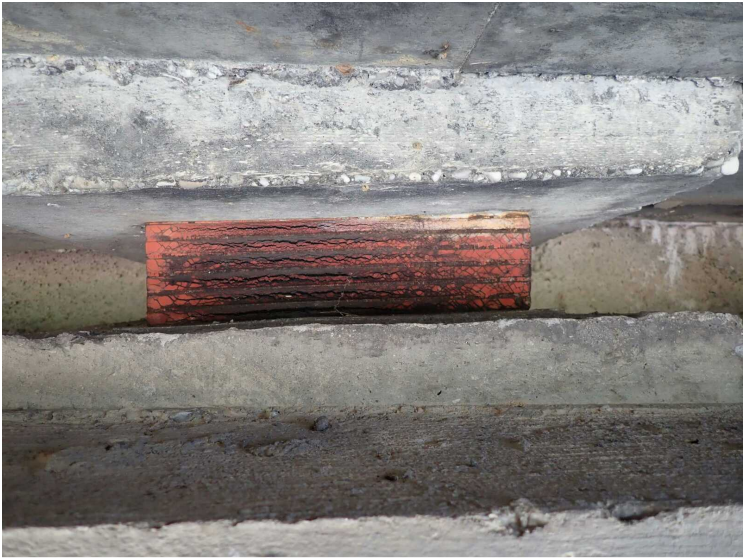
I -- 30/04/2020 19:32:20

Appuis		<p>Appareil d'appui sur C4</p> <p>Oxydation des frettes avec léger boudinage et gerçures. nom du champ :</p>
--------	--	--

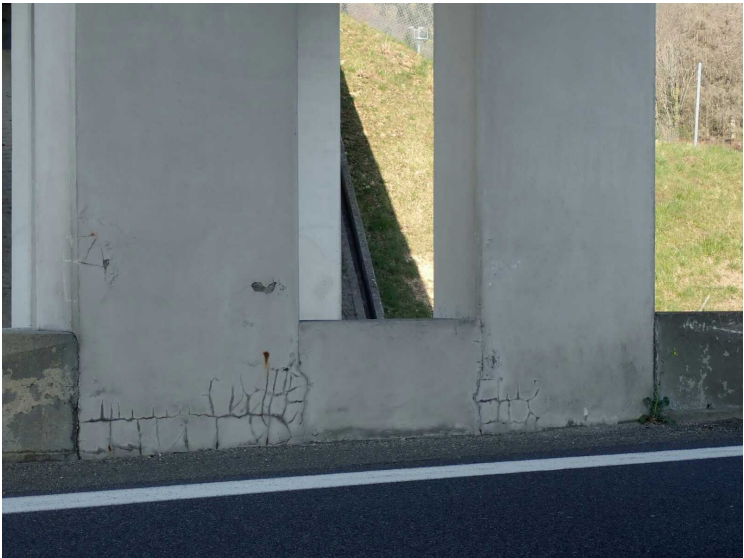
J -- 30/04/2020 19:32:31

Appuis		<p>Pile P2</p> <p>Fissuration de l'enduit de protection en pied avec coulure de rouille côté P3.</p> <p>Amorce d'éclatement en pied face P3.</p> <p>Cloquage avec faïençage de l'enduit en pied de fût Genève face P1. nom du champ :</p>
--------	--	---

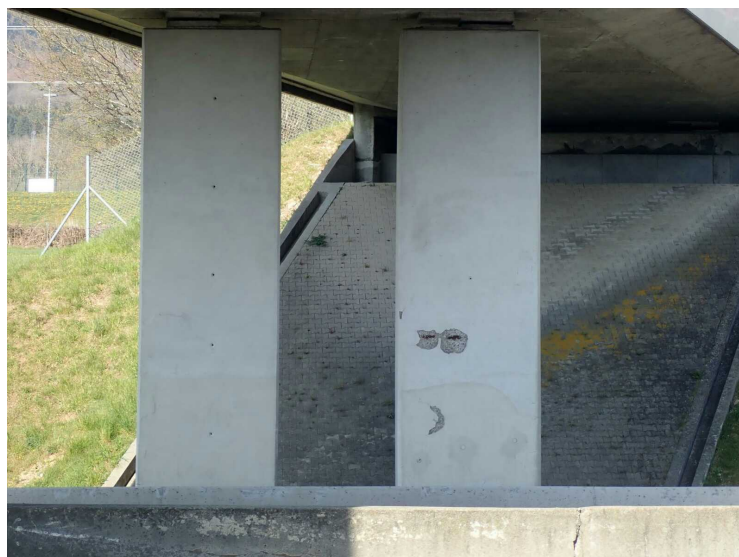
K -- 30/04/2020 19:32:44

Appuis		<p>Pile P1</p> <p>Deux éclats avec aciers apparents oxydés face P2.</p> <p>Une amorce d'éclatement face P2.</p> <p>Amorces le long des arêtes. nom du champ :</p>
--------	--	---
