## Caractéristiques principales

Type d'ouvrage : **Pont**  
 Type de visite : **VA 2020**  
 IG de la visite :  
 Localisation : **98+531**  
 Voie : **A40**  
 Identifiant : **PI 66 E**  
 Gestionnaire : **Centre d'Eloise**  
 Commune 1 : **Châtillon**  
 Canton :  
 Date de la visite préc. : **06/04/2020**  
 Structure : **PIDP**  
 Matériau : **Béton précontraint par post-tension**  
 Ouverture : **27.6**

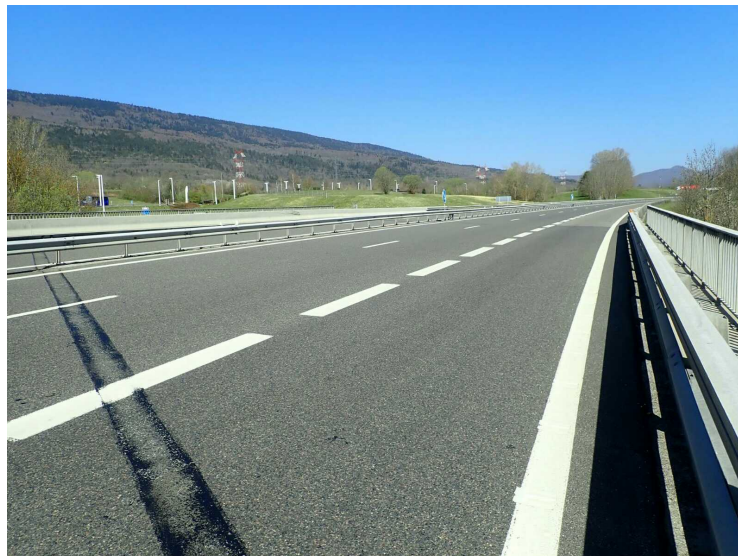
A -- 30/04/2020 17:48:34

Chaussée sur ouvrage.  
 nom du champ :

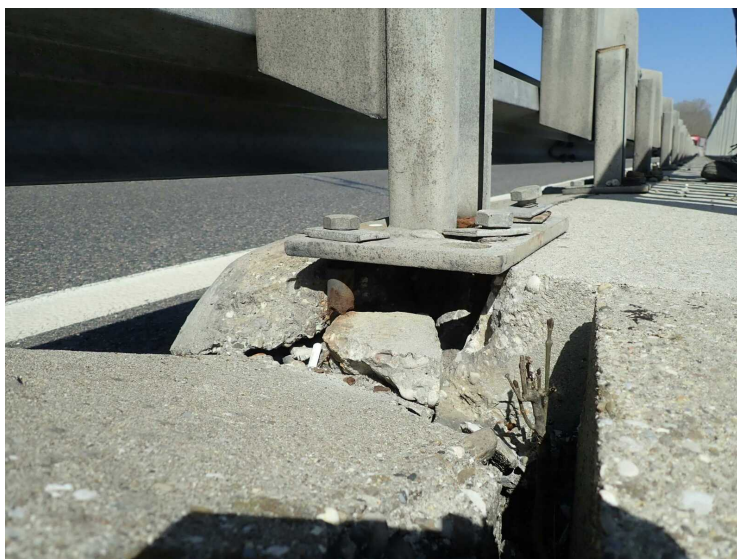
B -- 30/04/2020 17:48:42

Equipements			Défaut d'ancrage de deux montants sur CO en sens 1. nom du champ :
-------------	--	--	---

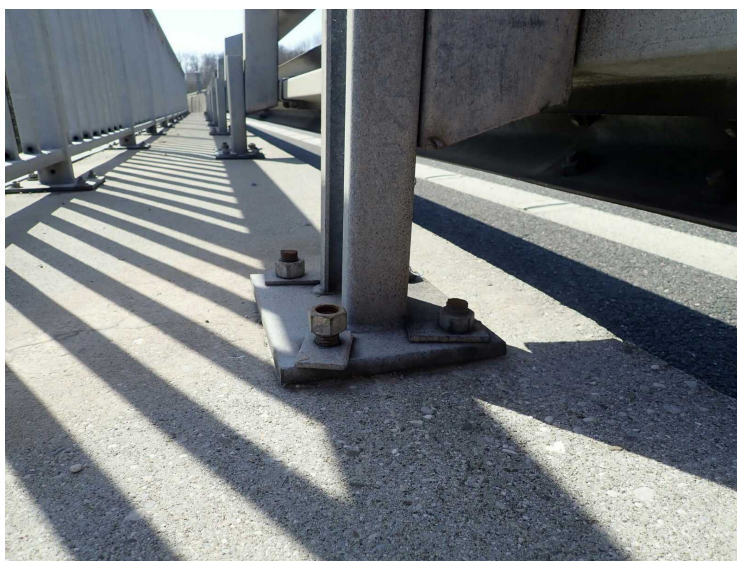
C -- 30/04/2020 17:48:50

Equipements			Défaut de serrage des fixations avec oxydation des fixations des GS en ses 1. nom du champ :
-------------	--	--	---

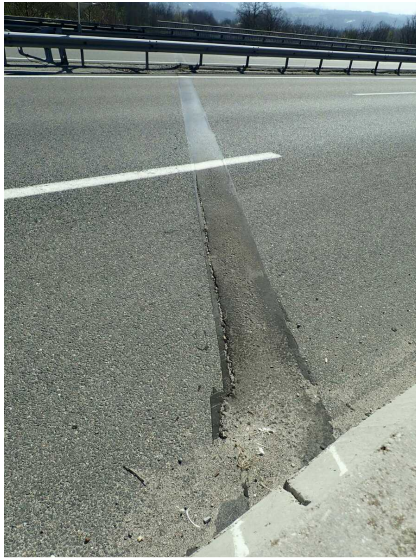
D -- 30/04/2020 17:49:03

Equipements			Joint C2 sens 2. Décollement marqué du joint en voie lente côté hors ouvrage. nom du champ :
-------------	--	--	--

Equipements. On constate des déformations au droit des bandes de roulement sur les joints de chaussées avec des décollements des joints en sens 2 qui provoquent des venues d'eau sur les culées.

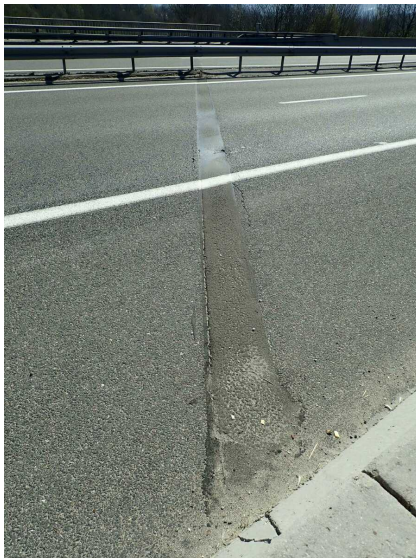
E -- 30/04/2020 17:49:15

Equipements			Joint C0 sens 2. Décollement du joint en voie lente côté ouvrage avec arrachement à l'axe de la chaussée côté hors ouvrage. Affaissement du joint en VL. nom du champ :
-------------	--	--	--

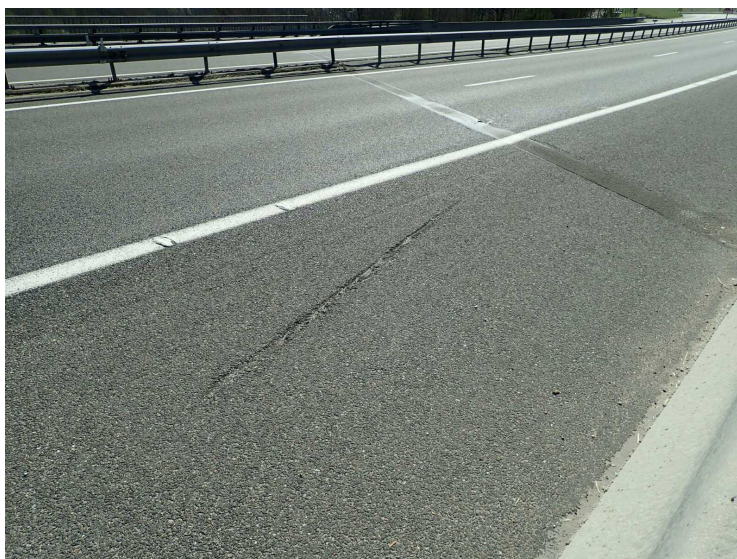
F -- 30/04/2020 17:49:28

Equipements			Trace d'éraflure sur la chaussée avant le joint sur C0. nom du champ :
-------------	--	--	---

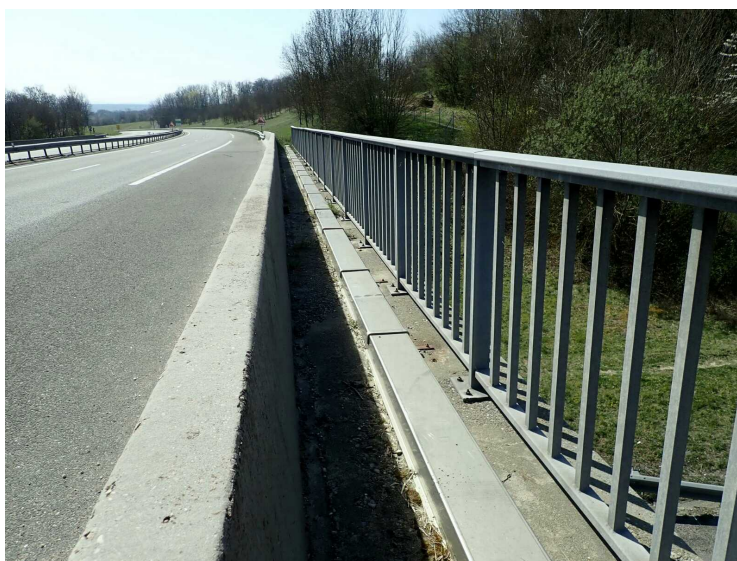
G -- 30/04/2020 17:49:40

Equipements			Présence d'un rééseau sur le trottoir en sens 2, hauteur de protection insuffisante. nom du champ :
-------------	--	--	--

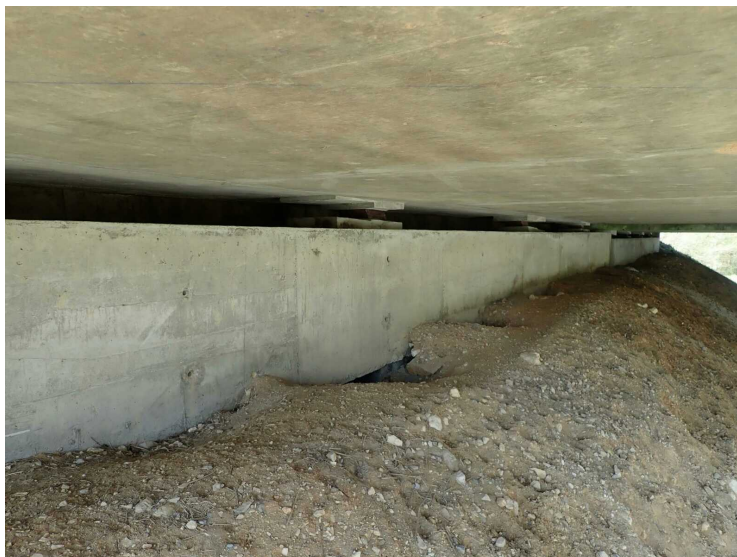
H -- 30/04/2020 17:50:05

Culée C0.  
Fissures verticales réparties.  
Affouillements ponctuels en pied de chevêtre.  
Ravivement en pied en l'absence de côté béton.  
nom du champ :

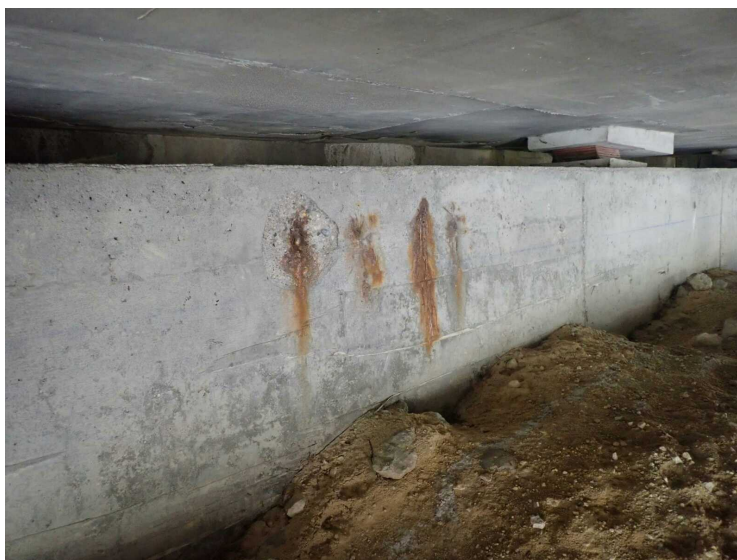
I -- 30/04/2020 17:50:14

Quelques éclats avec aciers apparents oxydés et coulures de rouilles sur le chevêtre.  
nom du champ :

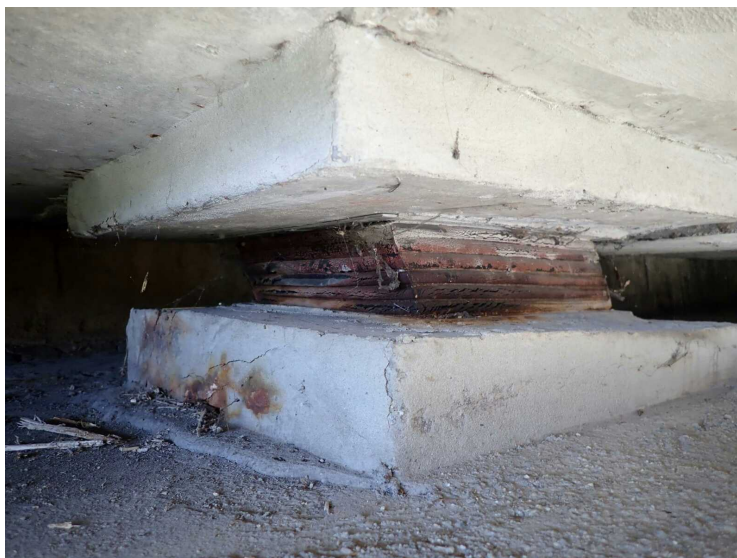
J -- 30/04/2020 17:50:22

Appuis		<p>Appareil d'appui sur C0. Corrosion des frettes avec importantes gerçures. Fissuration avec coulure de rouille et éclats avec aciers apparents oxydés au droit des bossages inférieurs. Forte distorsion longitudinale et transversale des appareils d'appuis.</p> <p>nom du champ :</p>
--------	--	--

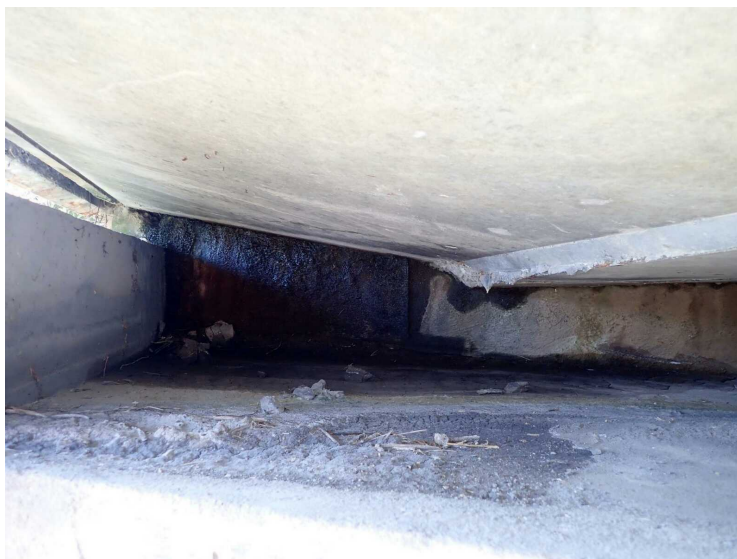
K -- 30/04/2020 17:50:29

Appuis		<p>Culée C0. Venue d'eau sur le sommier. nom du champ :</p>
--------	--	---

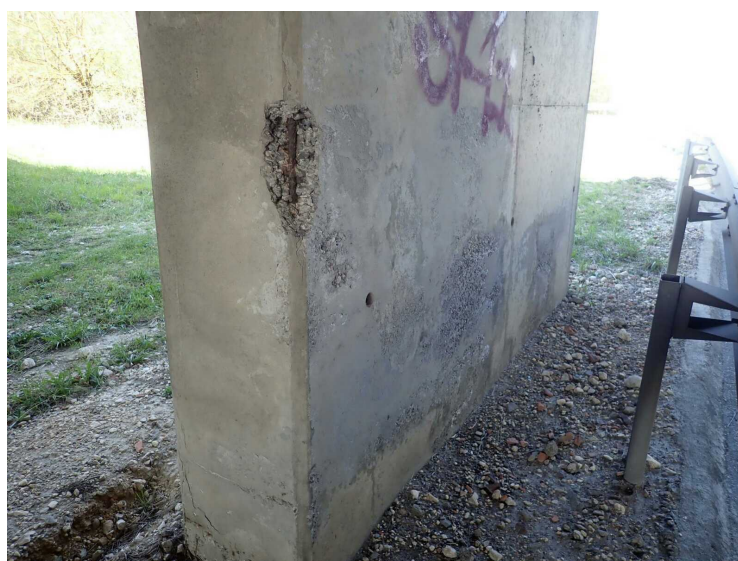
L -- 30/04/2020 17:50:36

Appuis			<p>Pile P1.</p> <p>Un écart avec acier apparent oxydé dans l'arête côté C2.</p> <p>Ségrégations sur le fût d'extrémité gauche côté C2.</p> <p>Ravivement en arrière des fûts de piles côté C0.</p> <p>nom du champ :</p>
--------	--	--	--

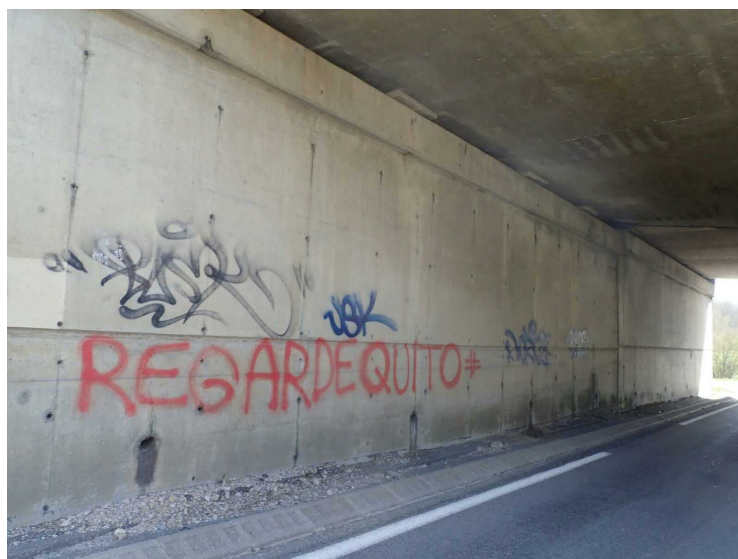
M -- 30/04/2020 17:50:46

Appuis			<p>Culée C2.</p> <p>Graffitis.</p> <p>Fissures remontantes au droit des barbacanes.</p> <p>Deux éclats avec aciers apparents oxydés au droit du joint central en tête.</p> <p>nom du champ :</p>
--------	--	--	--

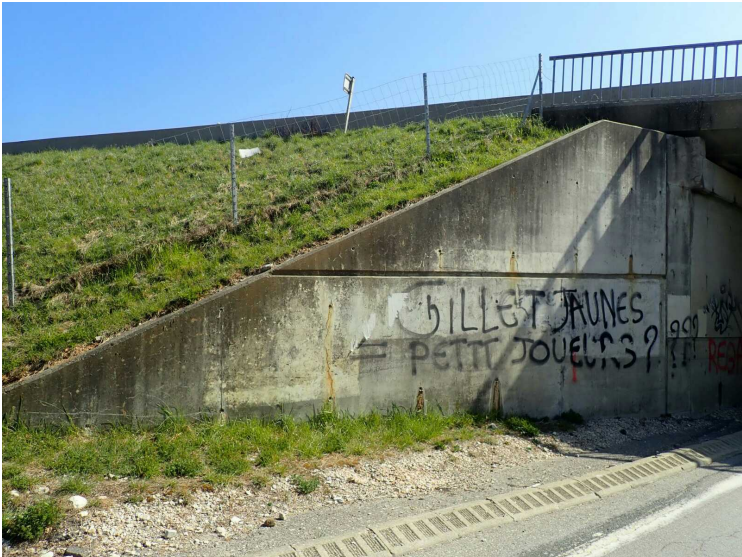
N -- 30/04/2020 17:50:53

Appuis			<p>Mur en retour sur C0.  Graffitis.  Fissures remontantes avec coulures de rouille.  Déversement et basculement en tête de 5 cm.  Ruissellements depuis les trous de coffrage.</p> <p>nom du champ :</p>
--------	--	--	---

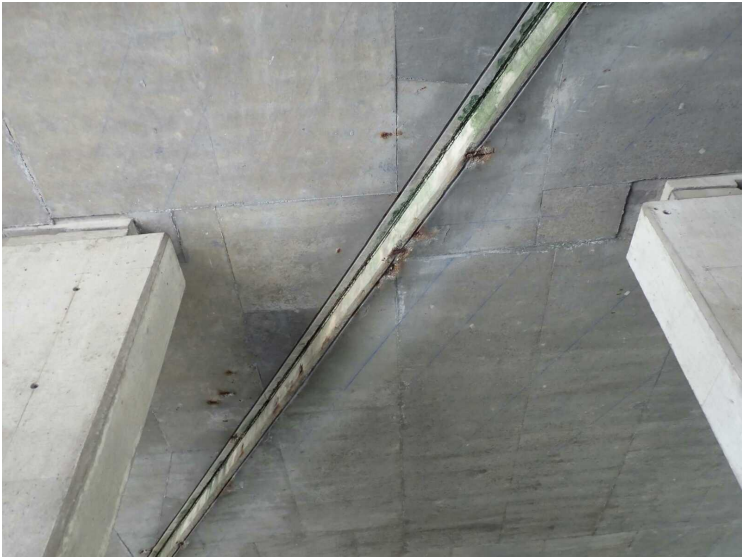
O -- 30/04/2020 17:51:19

Structure			<p>Eclats avec aciers apparents oxydés tout le long de l'interface entre les deux tabliers.  nom du champ :</p>
-----------	--	--	---

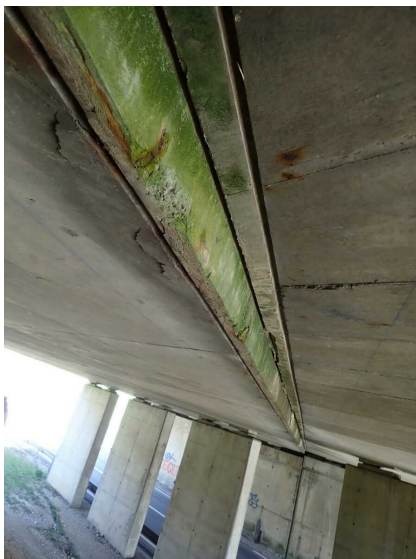
P -- 30/04/2020 17:51:30

Structure			Traces de rouille avec mousse entre l'interface des deux tableirs. nom du champ :
-----------	--	--	--

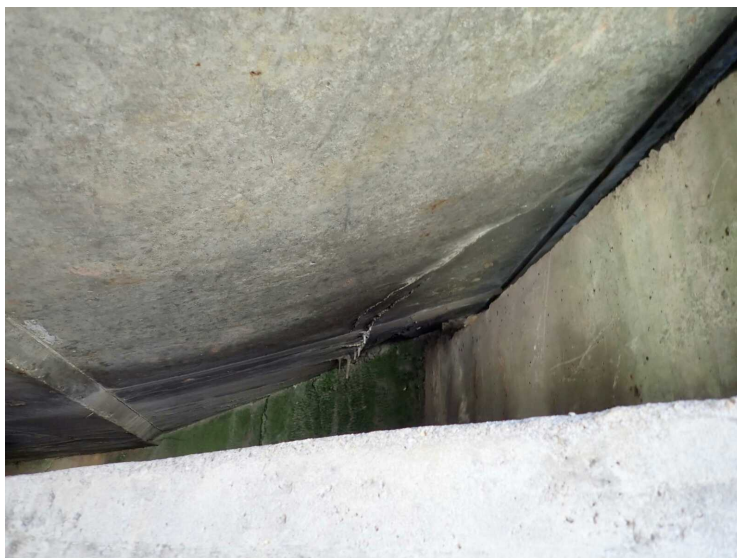
Q -- 30/04/2020 17:51:43

Structure			Ruissellement sur encorbellement en bout de dalle avec calcite et stalactites sur C0 côté gauche. nom du champ :
-----------	--	--	---

Structure. Venue d'eau en about de dalle sur culée. Eclats avec aciers apparents oxydés sur l'arête au droit du tablier côté gauche. Fissures de la traverse au droit de la pile P1. Interruption du larmier au droit de C2. Aucune évolution significative des désordres depuis la précédente visite.
