PS 70 E / PS 70 - 30/04/2020

Type d'ouvrage : **Pont**

Type de visite : **VA 2020**

Identifiant : **PS 70 E**

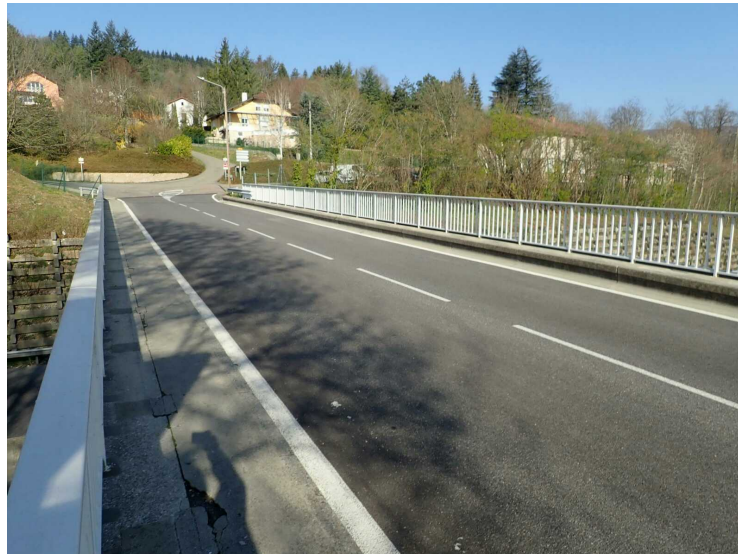
A -- 01/05/2020 10:30:01

Equipements			C chaussée sur ouvrage nom du champ :
-------------	--	--	--

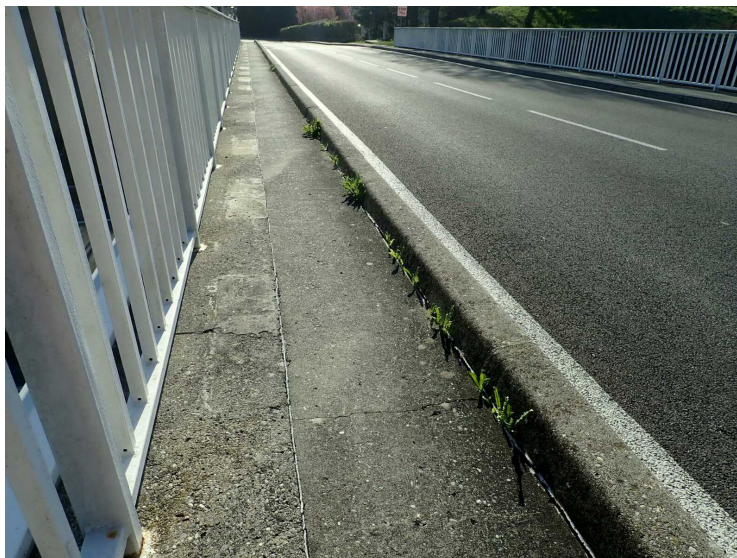
B -- 01/05/2020 10:30:12

Equipements			<p>Trottoir côté Lyon</p> <p>Fissures transversales régulières de retrait du béton</p> <p>Végétation entre le corps de trottoir et les bordures.</p> <p>nom du champ :</p>
-------------	--	--	--

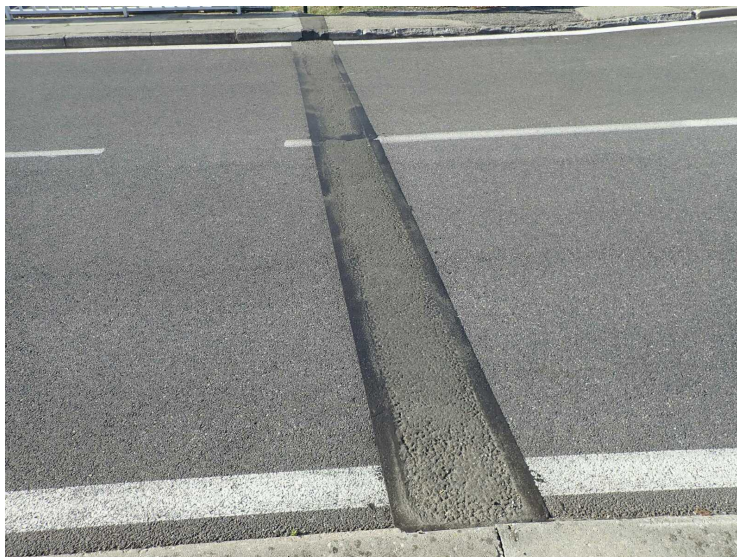
C -- 01/05/2020 10:30:19

Equipements			<p>Joint sur C0</p> <p>Désagrégation de 5 éléments de bordure en arrière du joint de chaussée côté Genève.</p> <p>nom du champ :</p>
-------------	--	--	--

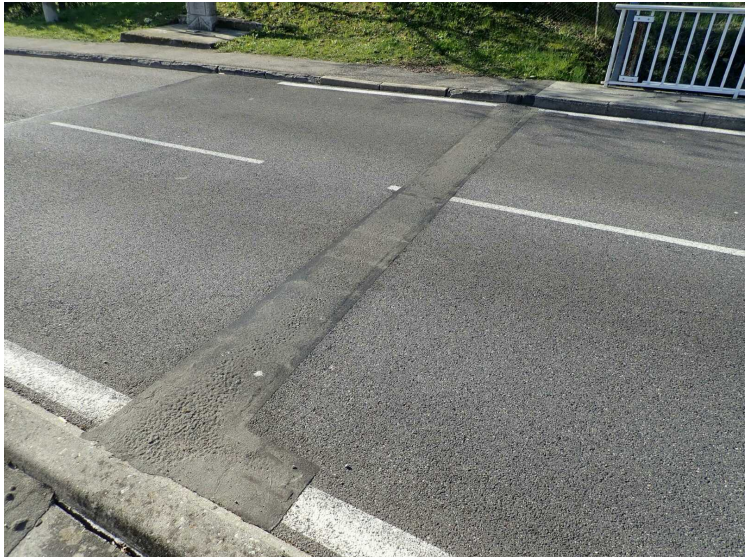
D -- 01/05/2020 10:30:29

Equipements		Joint sur C2 nom du champ :
-------------	--	--------------------------------

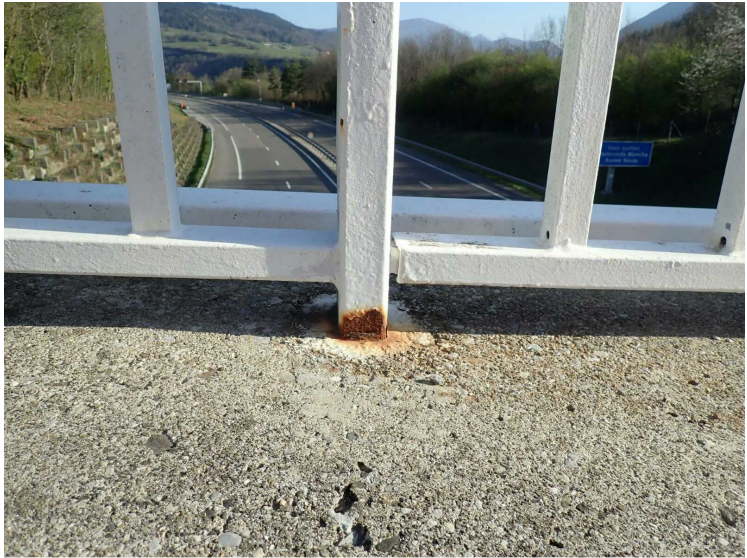
E -- 01/05/2020 10:30:37

Equipements		Corrosion ponctuelle des pieds de montant garde-corps. Corrosion dans les zones soudées. nom du champ :
-------------	--	--

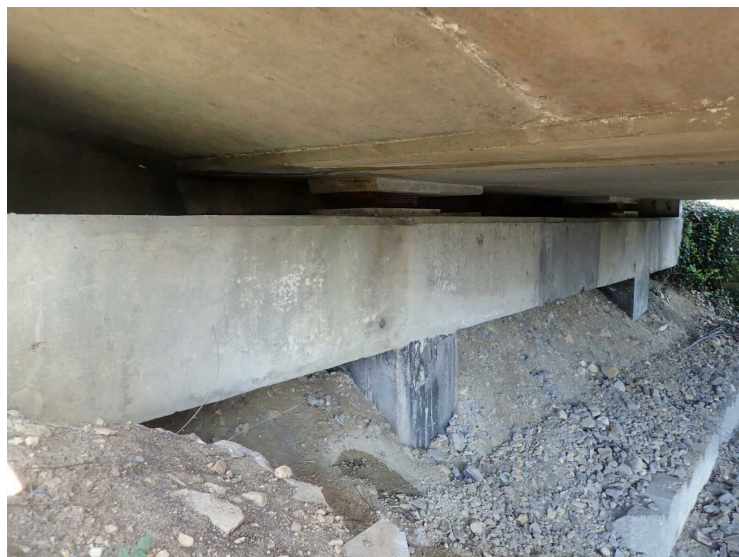
F -- 01/05/2020 10:30:49

Appuis		<p>Culée C0</p> <p>Venues d'eau sur le sommier.</p> <p>Traces de ruissellements aux extrémités de la culée.</p> <p>Fissures sur le muret cache.</p> <p>Epaufures ponctuelles sur le muret cache.</p> <p>nom du champ :</p>
--------	--	--

Appuis. Ruissellements sur les murs garde-grèves derrière les appareils d'appui avec de la stagnation d'eau et de l'humidité sur le sommier créant un environnement malsain. Aucun dispositif de drainage constaté. Certaines fissures au droit des bossages ont évolué en fracture depuis la précédente visite.

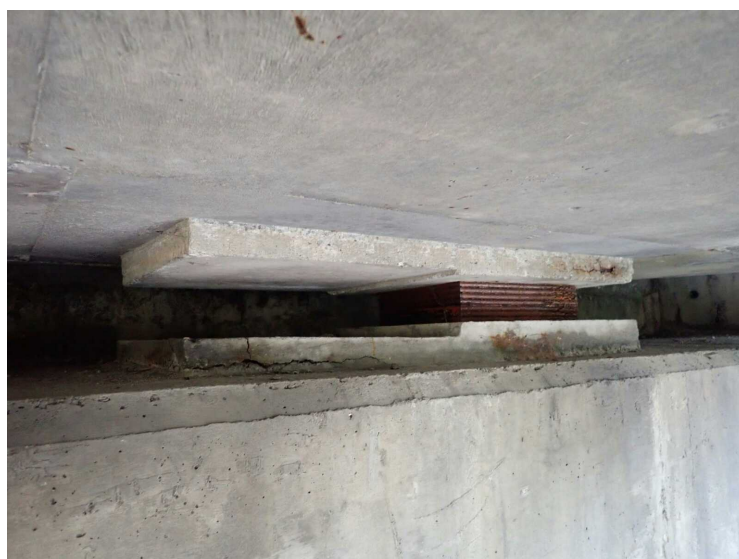
G -- 01/05/2020 10:30:55

Appuis		<p>Appareil d'appui sur C0</p> <p>Forte corrosion des frettes avec boudinages et gerçures.</p> <p>Amorces d'éclatement et fissures avec coulures de rouille sur les bossages.</p> <p>nom du champ :</p>
--------	--	---

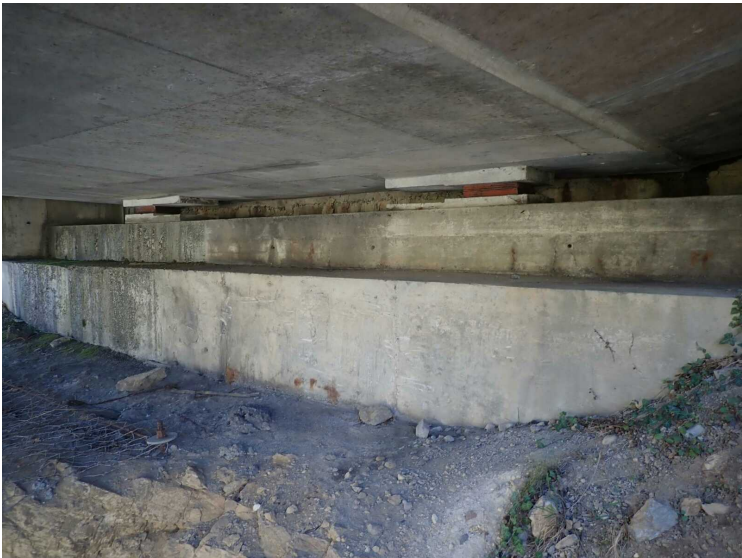
H -- 01/05/2020 10:31:07

Appuis		<p>Culée C2</p> <p>Traces de ruissellements importants avec mousse et boue au droit de l'appareil d'appui côté Lyon.</p> <p>Fissures verticales à l'axe.</p> <p>Coulures de rouille en pied. nom du champ :</p>
--------	--	---

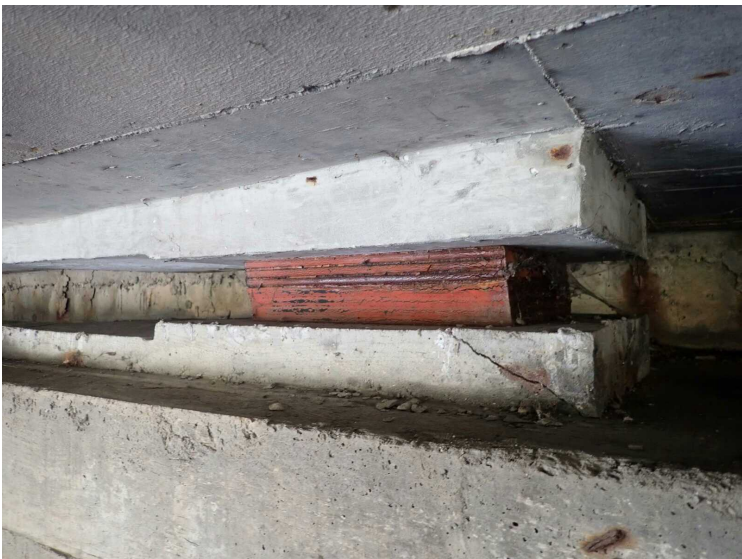
I -- 01/05/2020 10:31:13

Appuis		<p>Appareil d'appui sur C2</p> <p>Corrosion des frettes avec boudinages et gerçures.</p> <p>Amorces d'éclatement et fissures/fractures avec coulures de rouille sur les bossages. nom du champ :</p>
--------	--	--

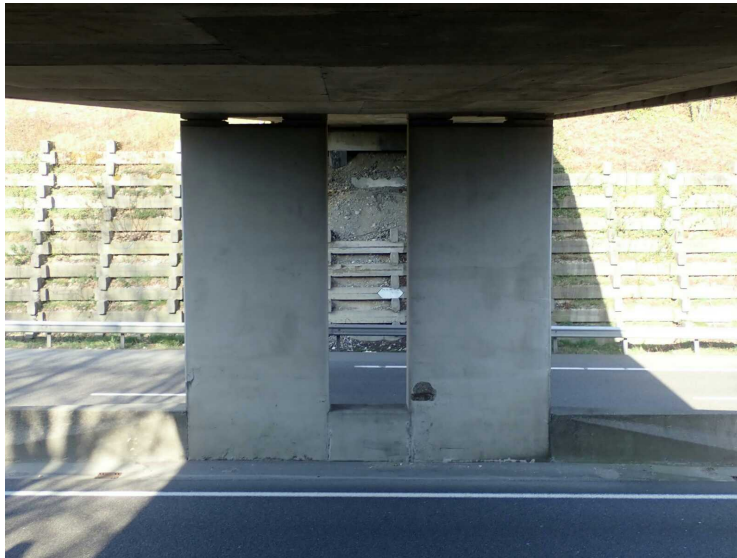
J -- 01/05/2020 10:31:21

Appuis			<p>Pile P1 face C2</p> <p>Un éclat avec acier apparent oxydé sur le fût côté Lyon.</p> <p>Amorces d'éclatement sur les arêtes. nom du champ :</p>
--------	--	--	---
