Caractéristiques principales

Type d'ouvrage : **Pont**
 Type de visite : **VA 2020**
 IG de la visite :
 Localisation : **87+45**
 Voie : **A40**
 Identifiant : **PI 58 E**
 Gestionnaire : **Centre d'Eloise**
 Commune 1 : **Clarafond**
 Canton :
 Date de la visite préc. : **06/04/2020**
 Structure : **PICF**
 Matériau : **Béton armé**
 Ouverture : **9.3**

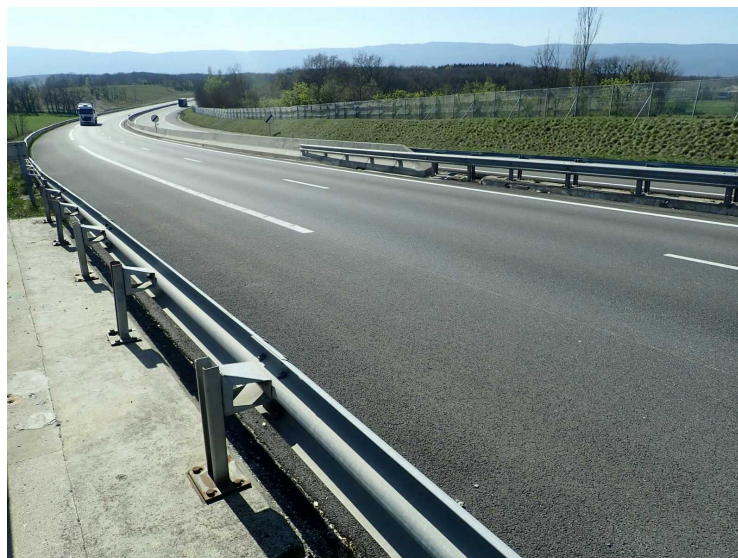
A -- 30/04/2020 17:36:23

Chaussée sens 2.
nom du champ :

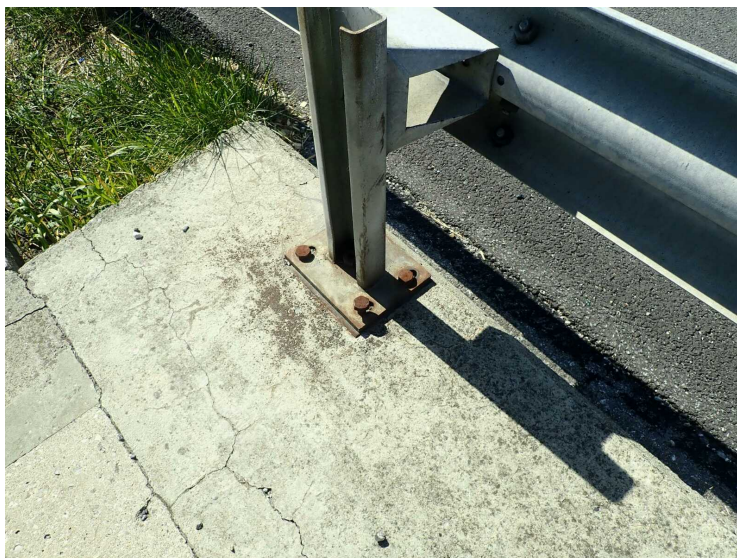
B -- 30/04/2020 17:36:30

Equipements		Corrosion de certaines fixations GS. nom du champ :
-------------	--	--

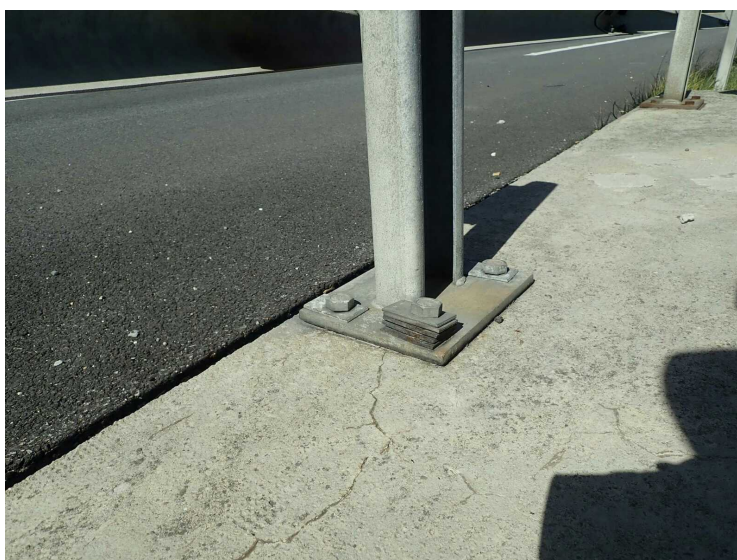
C -- 30/04/2020 17:36:37

Equipements		Calage important au niveau d'une fixation GS en sens. nom du champ :
-------------	--	--

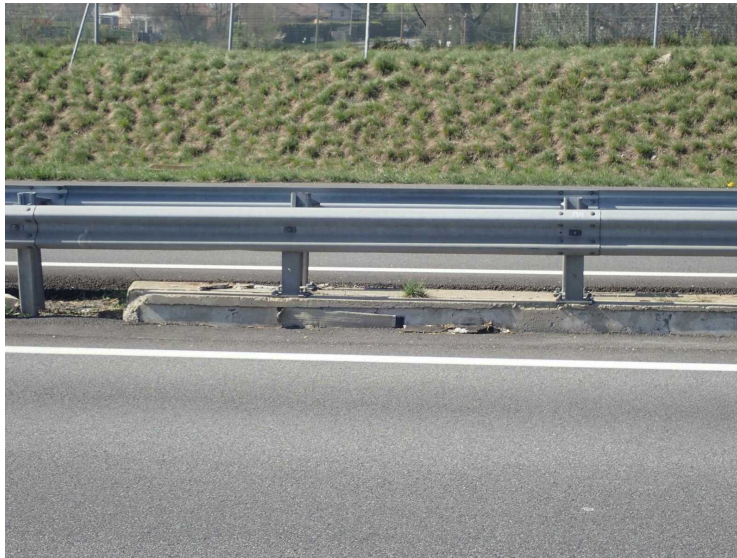
D -- 30/04/2020 17:36:45

Equipements		Décollement de l'étanchéité en TPC sens 2. nom du champ :
-------------	--	---

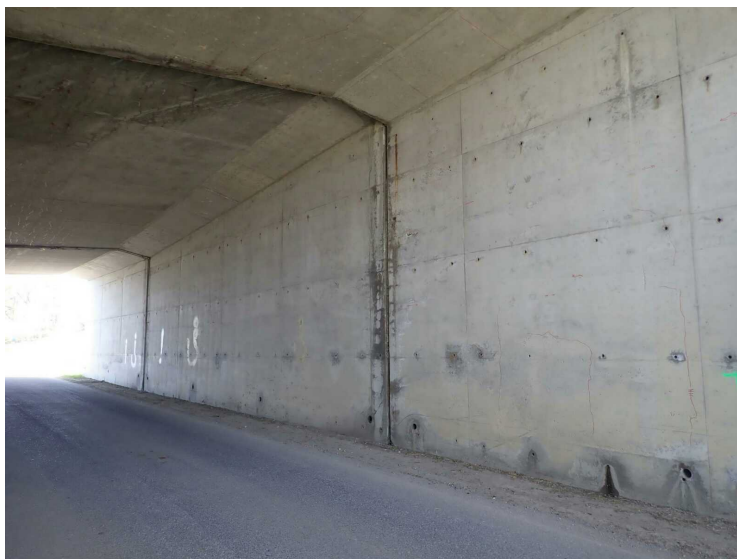
E -- 30/04/2020 17:40:12

Appuis		Piédroit P1. nom du champ :
--------	--	--------------------------------

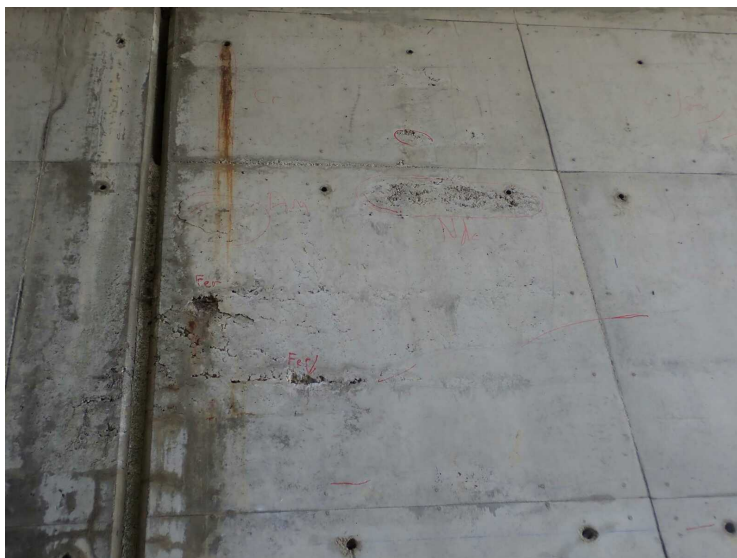
F -- 30/04/2020 17:40:18

Appuis			Piédroit P1. Nids de cailloux près du joint entre les cadres sens 1 et 2. Coulure de ouille au droit du joint. 2 amorces d'éclat au droit du joint. nom du champ :
--------	--	--	--

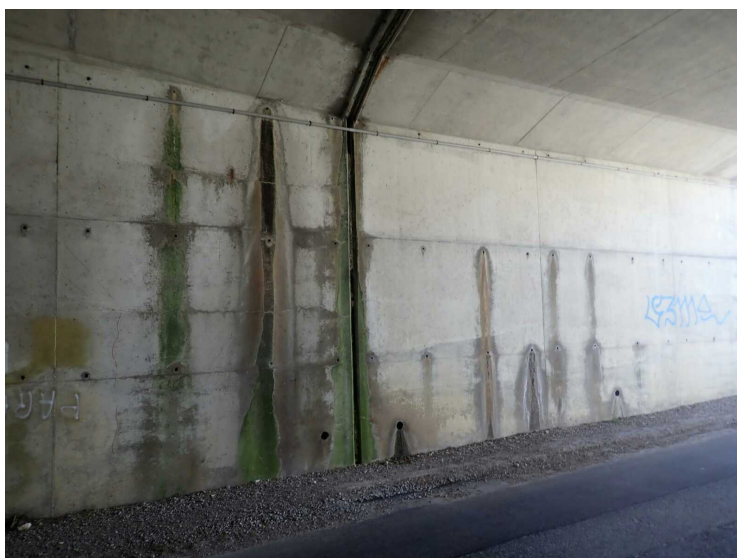
G -- 30/04/2020 17:40:25

Appuis			Piédroit P2. Traces de ruissellements actifs au droit du joint entre les cadres sens 1 et 2. nom du champ :
--------	--	--	---

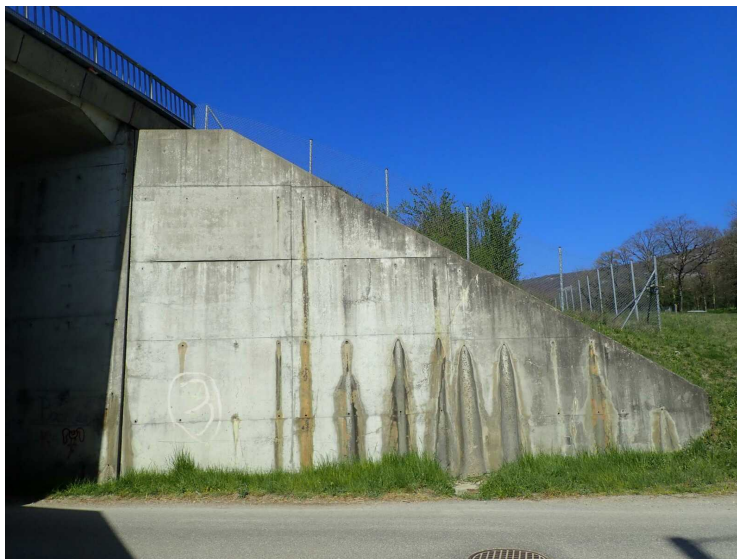
H -- 30/04/2020 17:40:30

Appuis			Mur MG1. Traces de ruissellements au droit des trous de coffrage. nom du champ :
--------	--	--	---

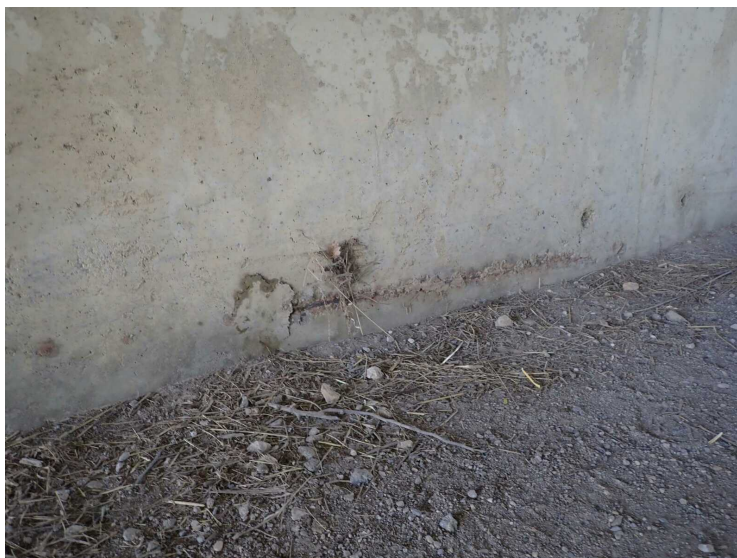
I -- 30/04/2020 17:40:37

Appuis			Piédroit P2. 2 aciers apparents en pied sens 1 et 2. nom du champ :
--------	--	--	--

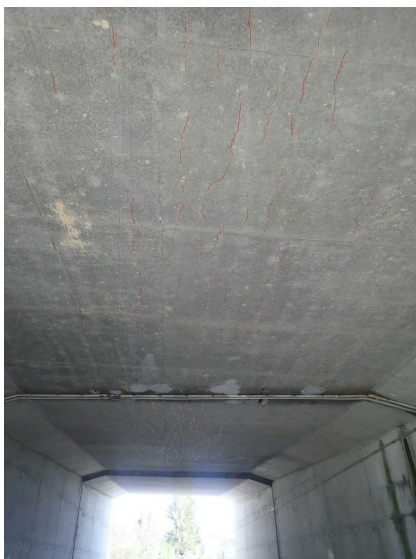
J -- 30/04/2020 17:44:24

Fissures longitudinales et transversales de la traverse.
nom du champ :

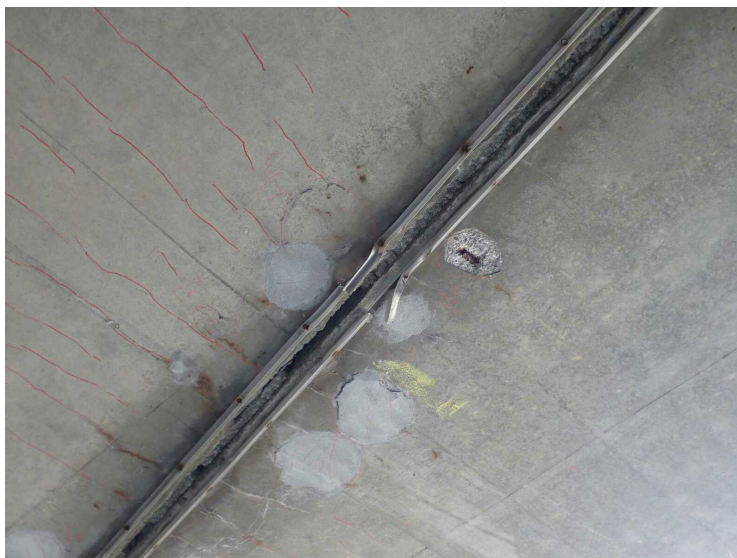
K -- 30/04/2020 17:44:29

Choc sur le larmier entre les traverses
sens 1 et sous merlon côté Chamonix.
Corrosion de la boulonnerie de
fixations des larmiers au droit des
joints entre cadres.
nom du champ :

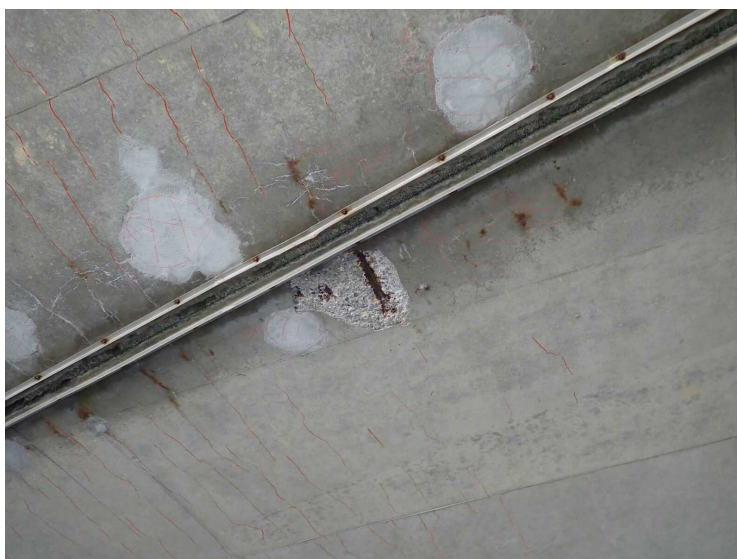
L -- 30/04/2020 17:44:33

Structure		<p>2 éclats avec aciers apparents oxydés au droit du joint entre la traverse sens 1 et celle sous le merlon.</p> <p>Ragréages au droit des joints entre cadres.</p> <p>Fissures accompagnées de coulures de rouille près des joints entre cadres.</p> <p>nom du champ :</p>
-----------	--	---
