PS 61 E / PS 61 - 30/04/2020

Type d'ouvrage : **Pont**

Type de visite : **VA 2020**

Identifiant : **PS 61 E**

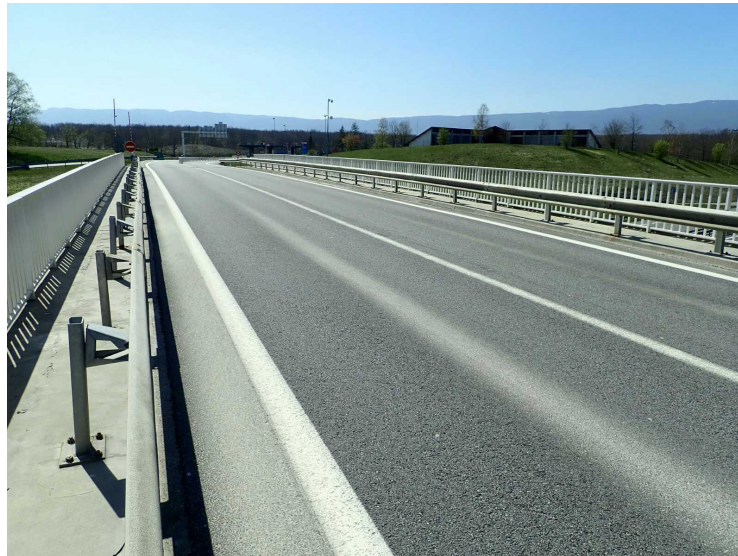
A -- 30/04/2020 18:30:19

Equipements			Chaussée sur ouvrage Traces d'ornières sur la chaussée. nom du champ :
-------------	--	--	--

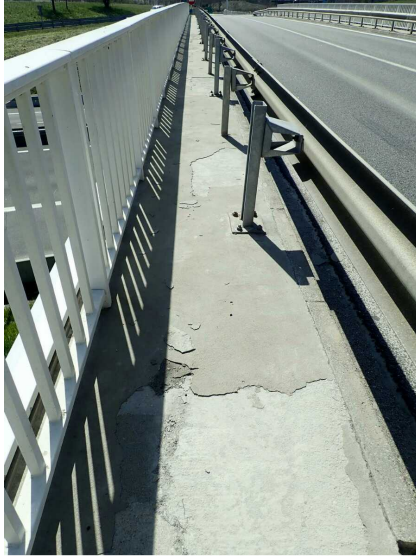
B -- 30/04/2020 18:30:31

Equipements		Décollements avec arrachement par plaque du renformis mortier toute longueur (trop fin). nom du champ :
-------------	--	--

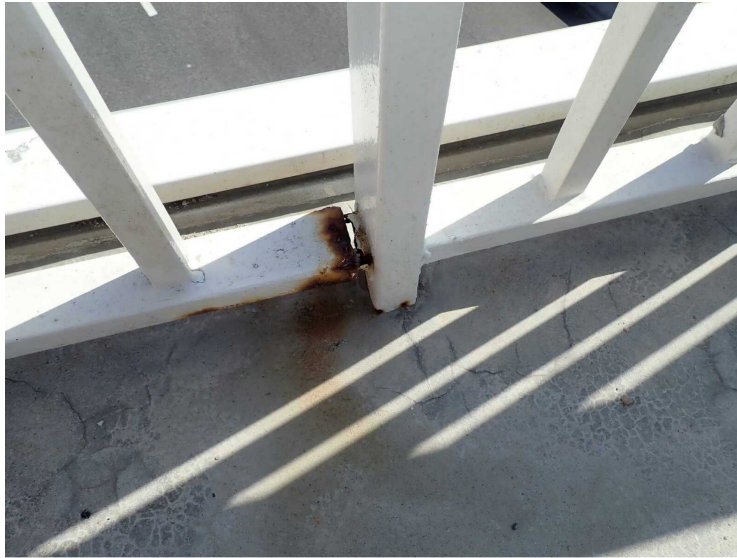
C -- 30/04/2020 18:30:42

Equipements		Manchonnage de lisse perforé. nom du champ :
-------------	--	---

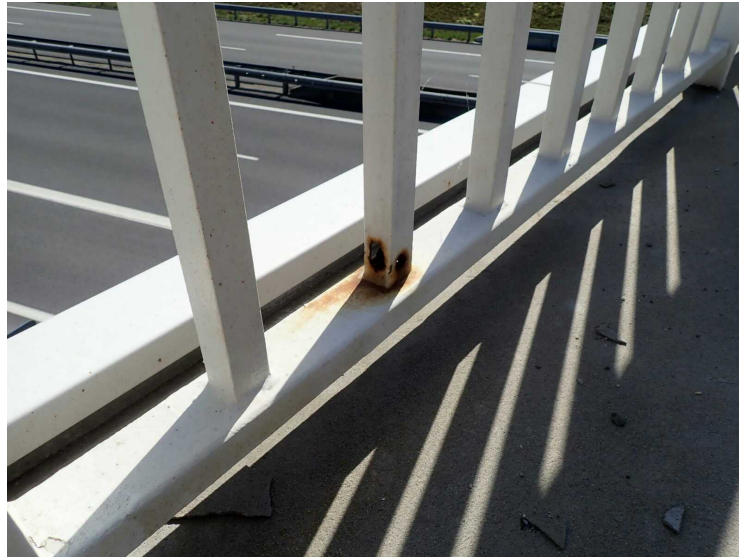
D -- 30/04/2020 18:30:52

Perforation d'un barreaudage.
nom du champ :

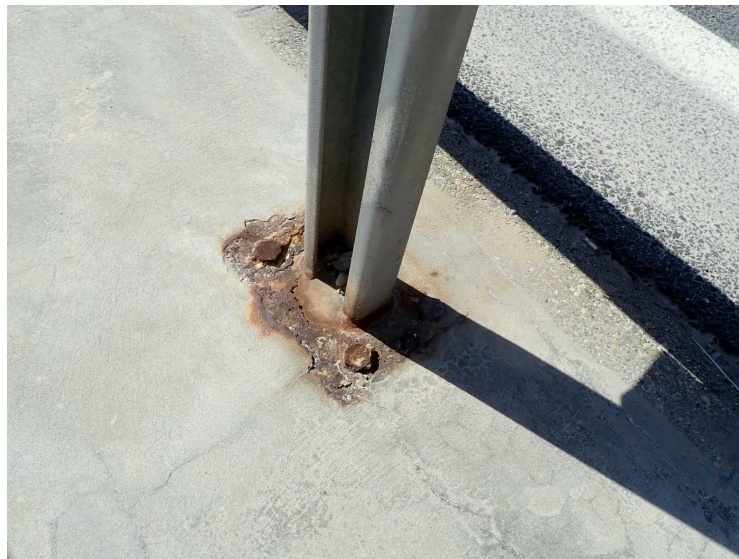
E -- 30/04/2020 18:31:15

Recouvrement des platines de fixation
des glissières avec corrosion des
platines et des ancrages sur chaque
rive.
nom du champ :

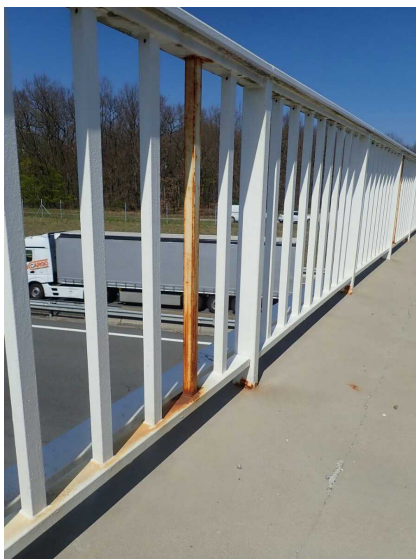
F -- 30/04/2020 18:31:25

Equipements			Corrosion sur toute la hauteur de quelques barreaudage GC avec corrosion ponctuelles en pied de montants. nom du champ :
-------------	--	--	---

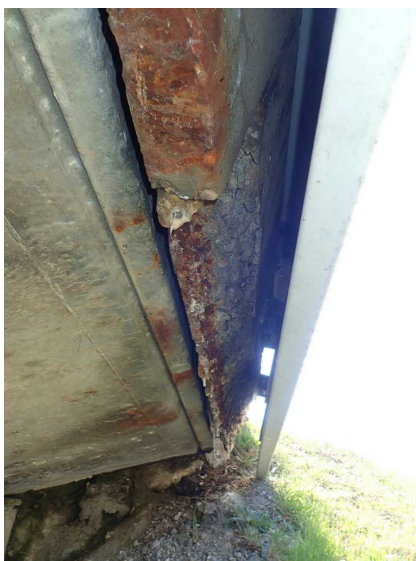
G -- 30/04/2020 18:31:51

Equipements			Éclats avec aciers apparents oxydés avec coulure de rouille sur le dernier elements de corniche côté C0 Lyon. nom du champ :
-------------	--	--	---

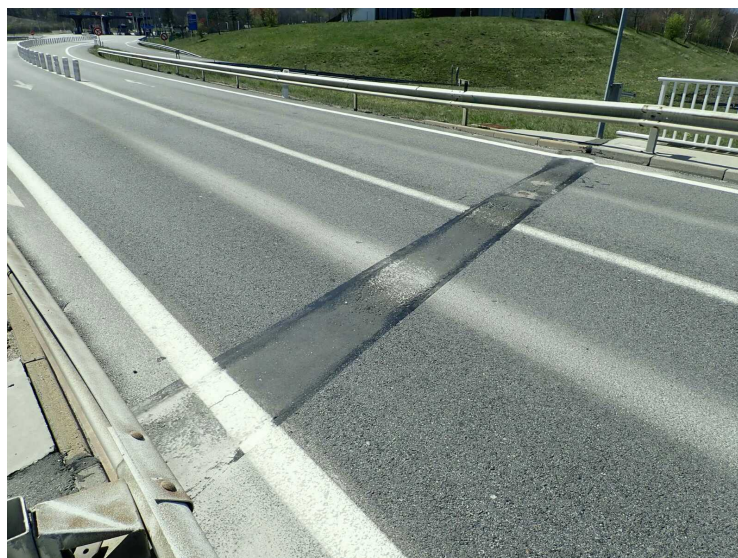
H -- 30/04/2020 18:32:03

Equipements			Joint C0 Altération du revêtement du joint. nom du champ :
-------------	--	--	--

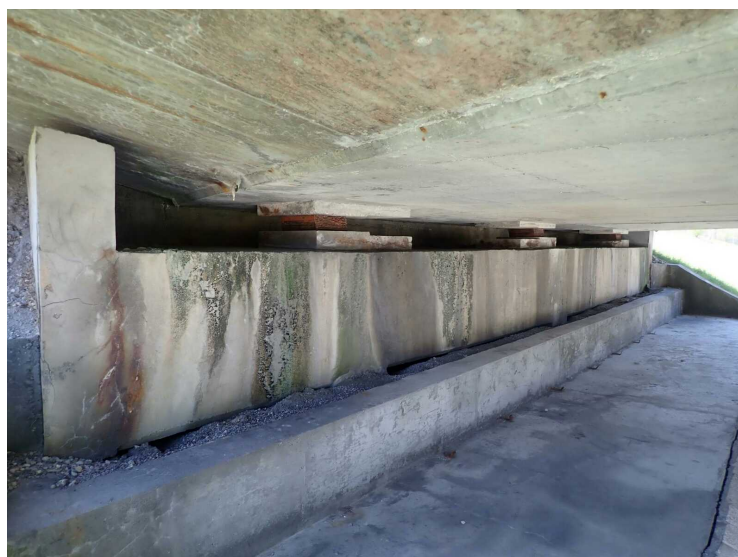
I -- 30/04/2020 18:32:20

Appuis			Culée C4 Traces de ruissellements généralisées sur le chevêtre. Coulure de rouille sur le mur en retour côté Lyon. Gravats sur sommier. nom du champ :
--------	--	--	--

Appuis. Ruissellements généralisés sur l'ensemble des deux culées venant d'une défaillance d'étanchéité des joints de chaussée. Gargouilles non raccordées en pied de chevêtre sur C4. Aucune évolution des désordres constatés.

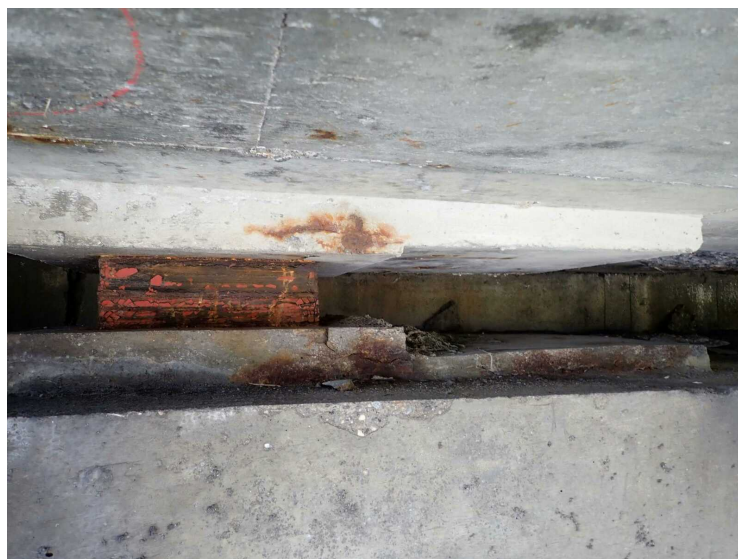
J -- 30/04/2020 18:32:40

Appuis		Appareil d'appui sur C4 Corrosion des frettes avec boudinages et gerçures importantes. Fissuration avec coulure de rouille et amorces avec fissuration dans les bossages inférieurs. nom du champ :
--------	--	---

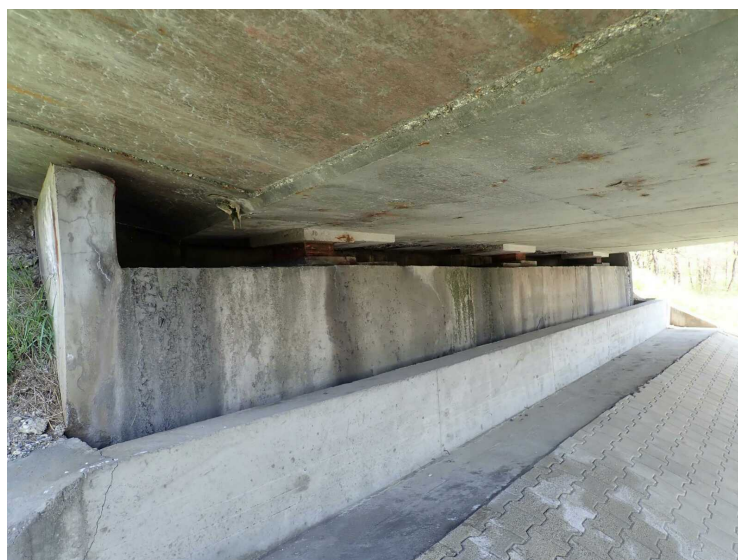
K -- 30/04/2020 18:32:58

Appuis		Traces de ruissellements généralisées sur le chevêtre avec coulure de rouille sur le chevêtre côté Genève. nom du champ :
--------	--	---

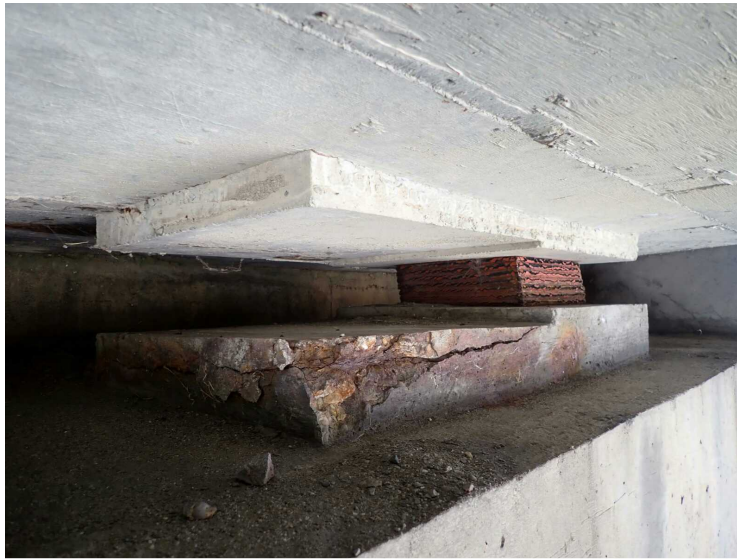
L -- 30/04/2020 18:33:14

Appuis		Appareil d'appui sur C0 Corrosion des frettes avec boudinages et gerçures importantes. Eclats avec aciers apparents oxydés sur le bossage inférieure côté Lyon. nom du champ :
--------	--	---

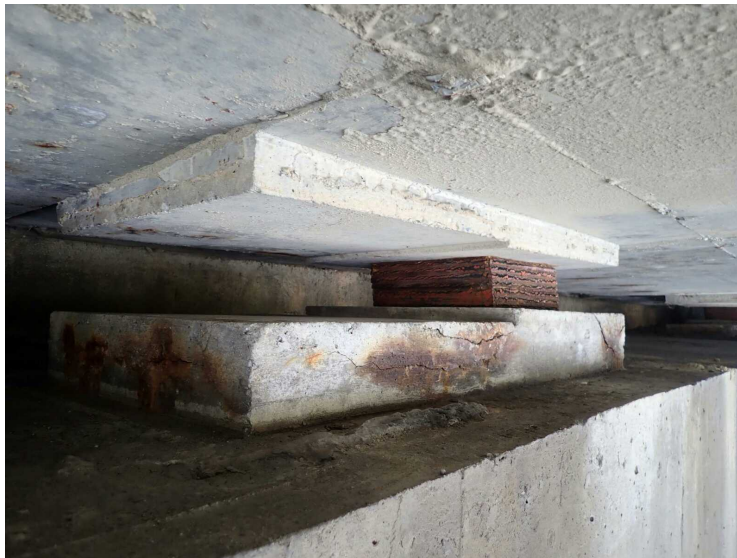
M -- 30/04/2020 18:33:24

Appuis		Appareil d'appui sur C0 Fissuration avec coulure de rouille sur les bossages inférieurs côtés Genève. nom du champ :
--------	--	---

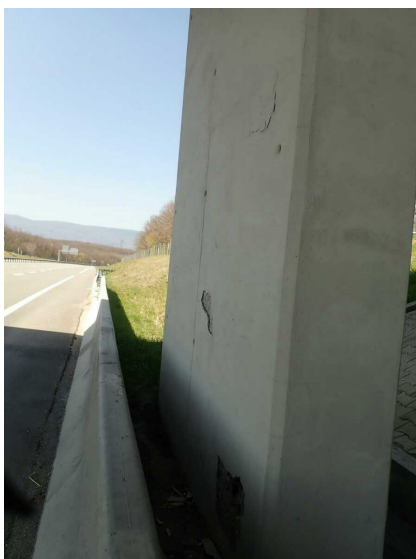
N -- 30/04/2020 18:33:57

Appuis			Pile P1 Éclat avec acier apparent oxydé sur le fût Genève côté P2. Dégradation ponctuelle du revêtement. Panneau d'identification à terre. nom du champ :
--------	--	--	---

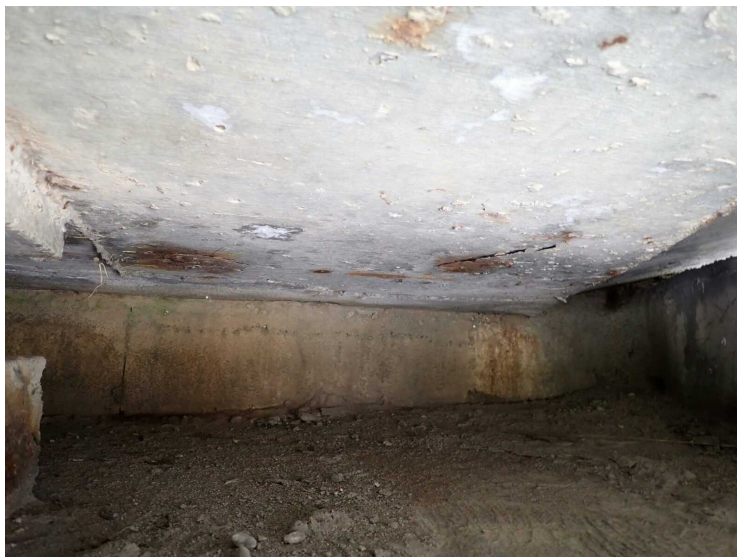
P -- 30/04/2020 18:34:19

Structure			Travée 1 Amorces d'éclatement du béton avec coulures de rouilles en about de dalle côté C0. nom du champ :
-----------	--	--	--

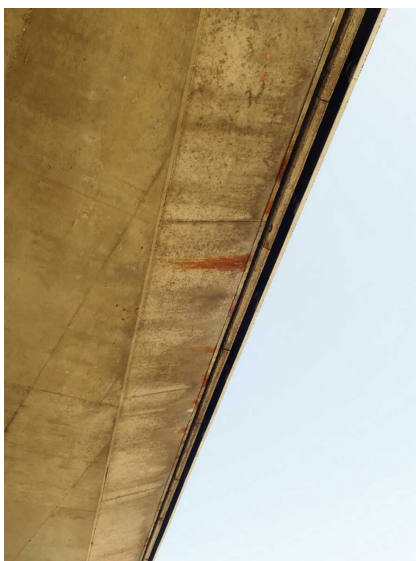
Q -- 30/04/2020 18:34:25

Structure			Travée 1 Coulure de rouille sur l'encorbellement. nom du champ :
-----------	--	--	---

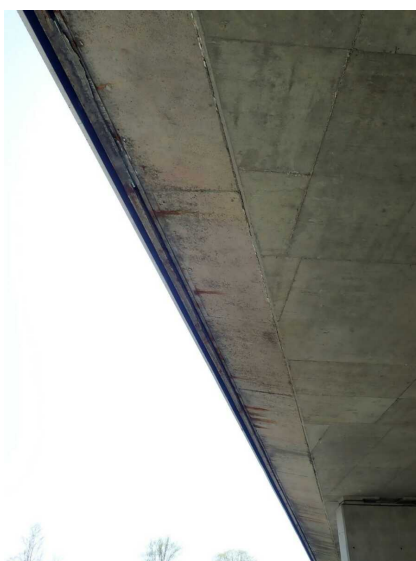
R -- 30/04/2020 18:34:33

Structure			Travée 3 Coulures de rouille en encorbellement côté Genève. nom du champ :
-----------	--	--	---

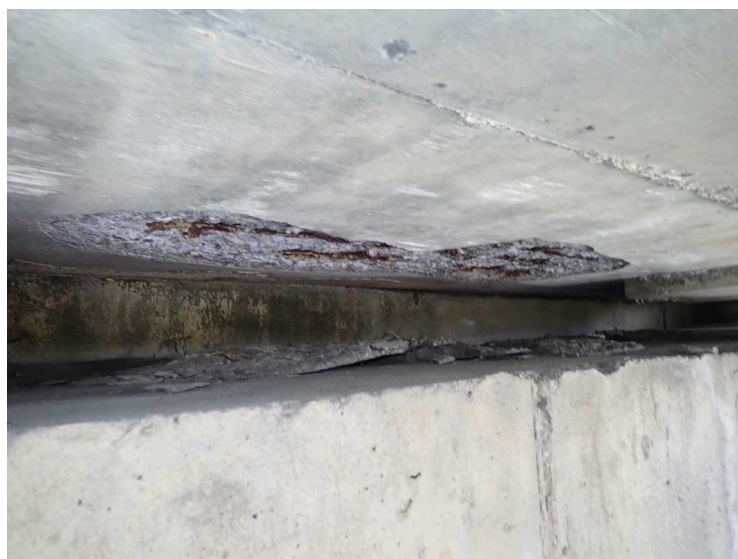
S -- 30/04/2020 18:34:42

Structure		<p>Travée 4</p> <p>Éclats avec aciers apparents oxydés accompagnés d'amorces d'éclatement en abouts de dalle côté C4.</p> <p>Calcite avec stalactites en about de dalle côté Lyon.</p> <p>nom du champ :</p>
-----------	--	--
