# ERASMUS

**L'entretien d'une chaussée  
à faible trafic comportant une  
structure semi-rigide et souple**

Etude d'une chaussée à trafic T3  
présentant :

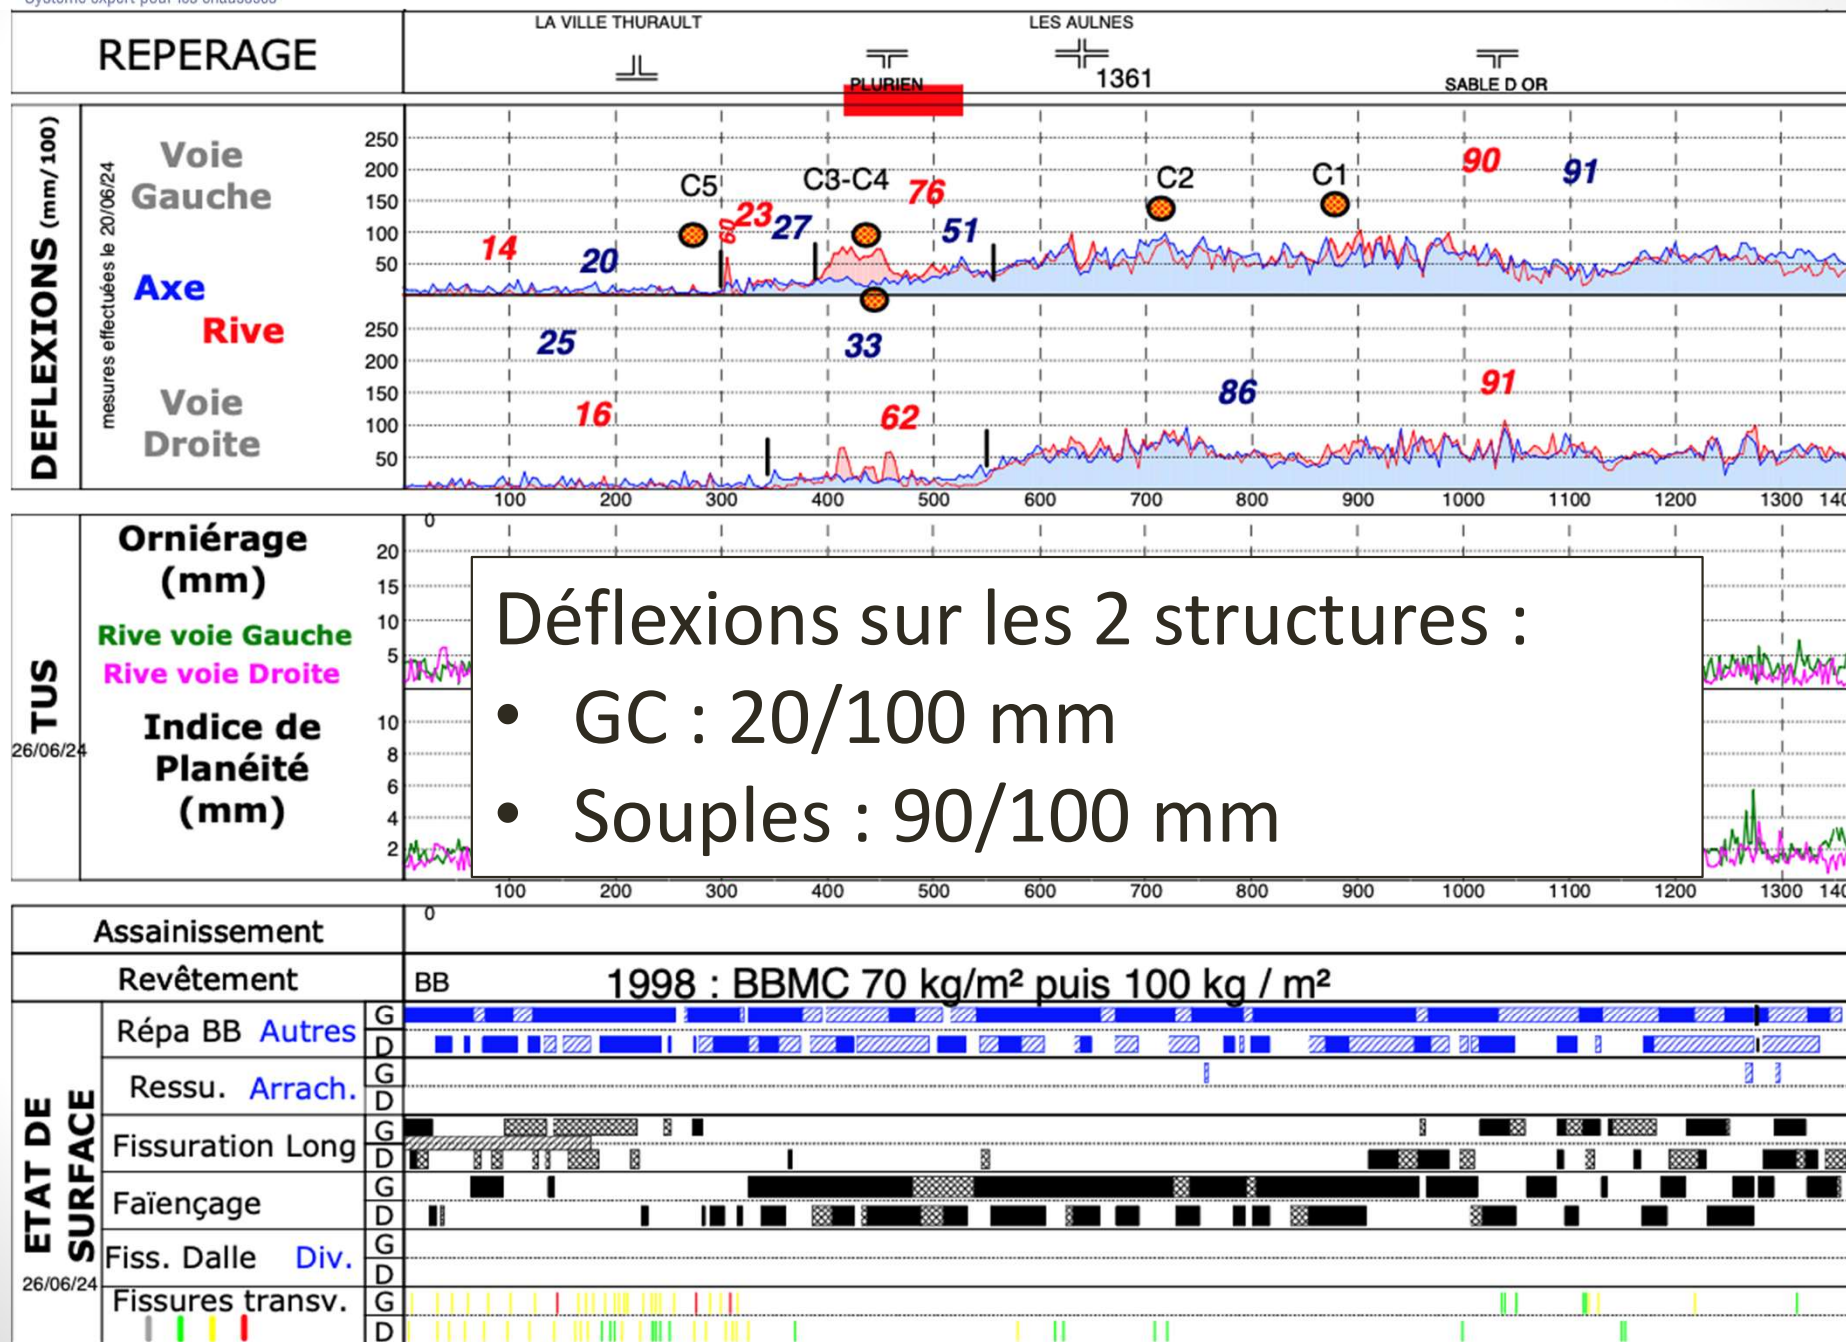
Déflexions sur les 2 structures :

- GC : 20/100 mm
- Souples : 90/100 mm

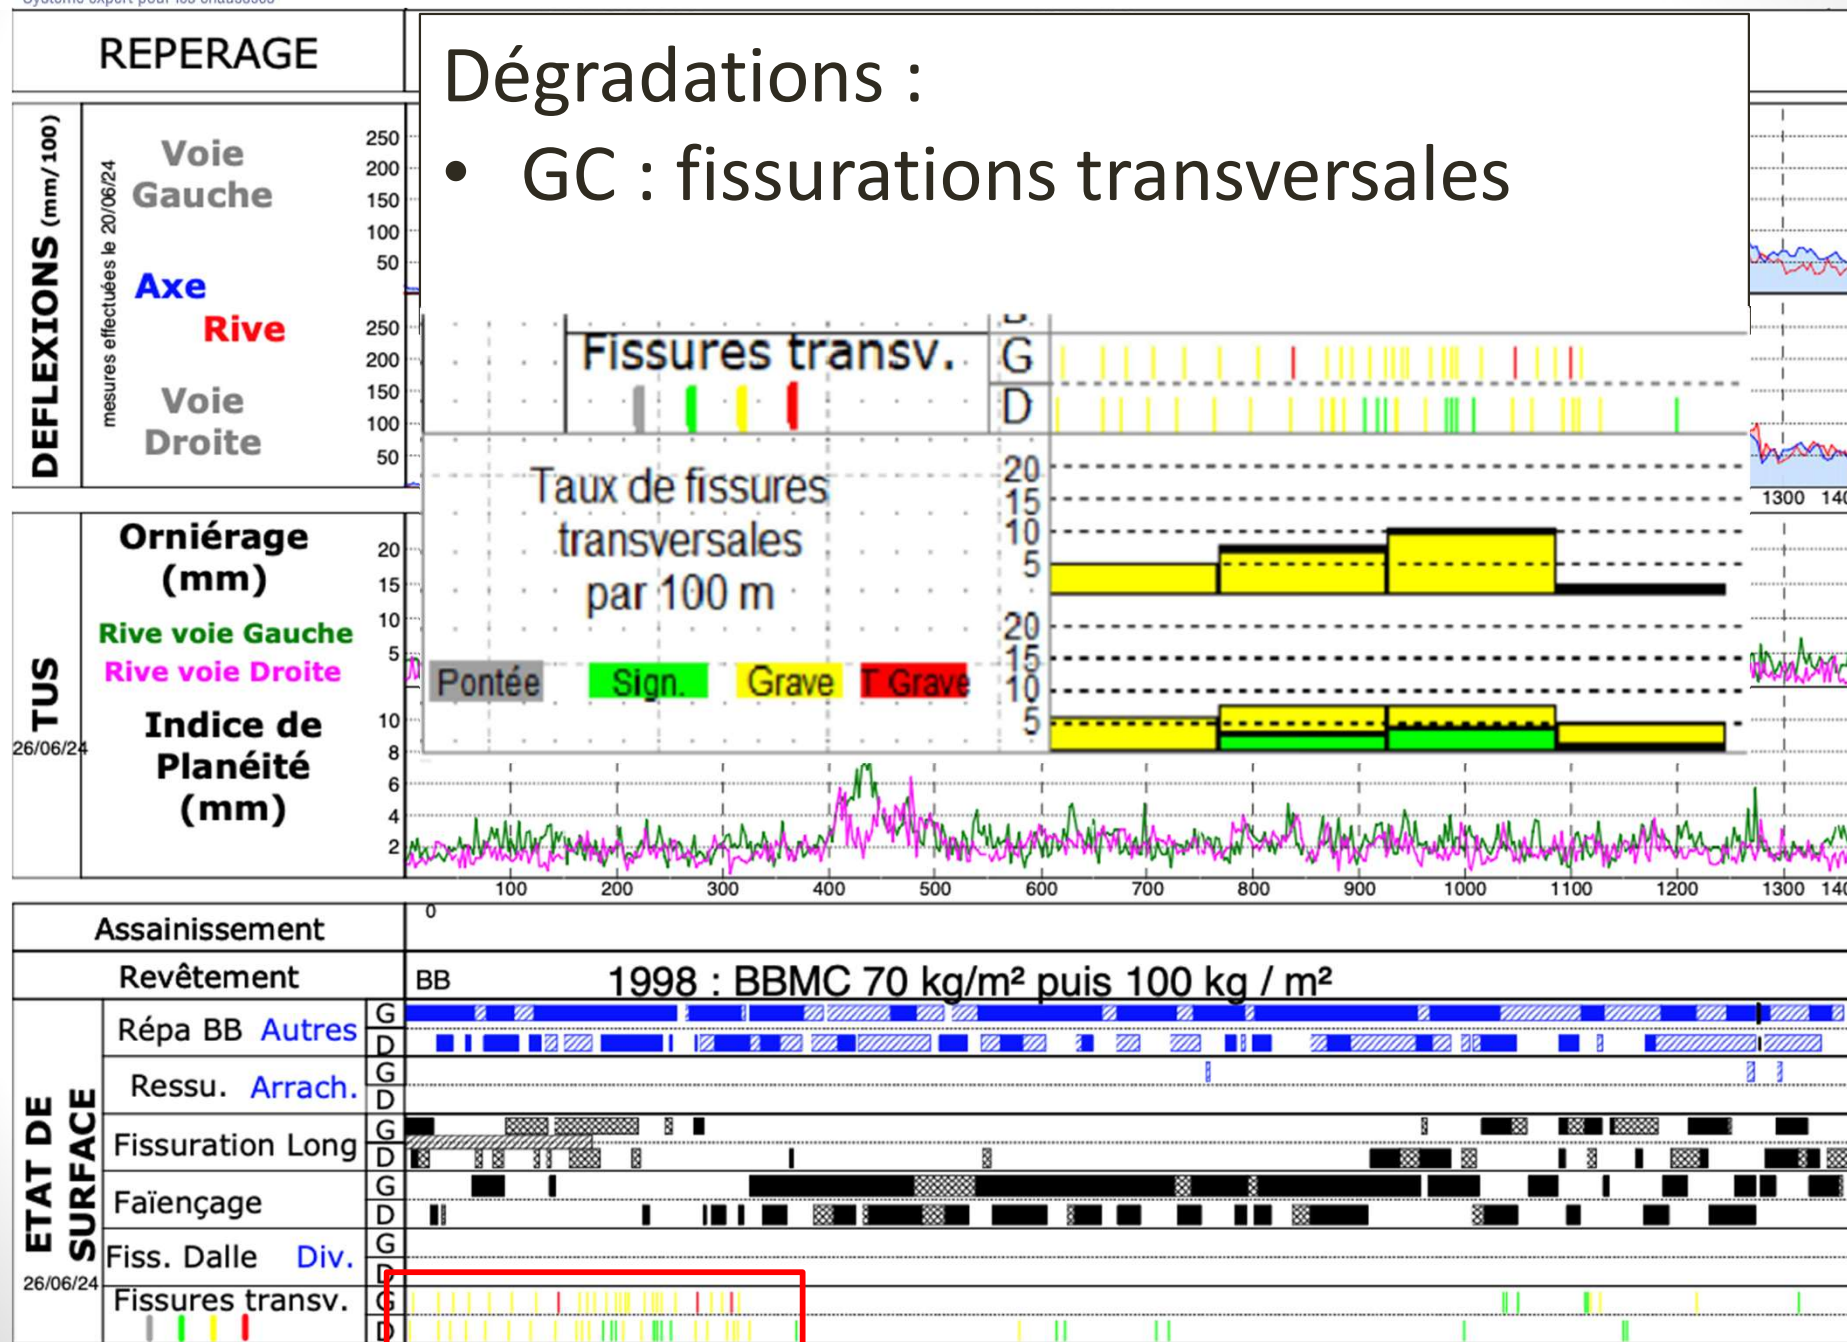
Dégradations :

- GC : fissurations transversales

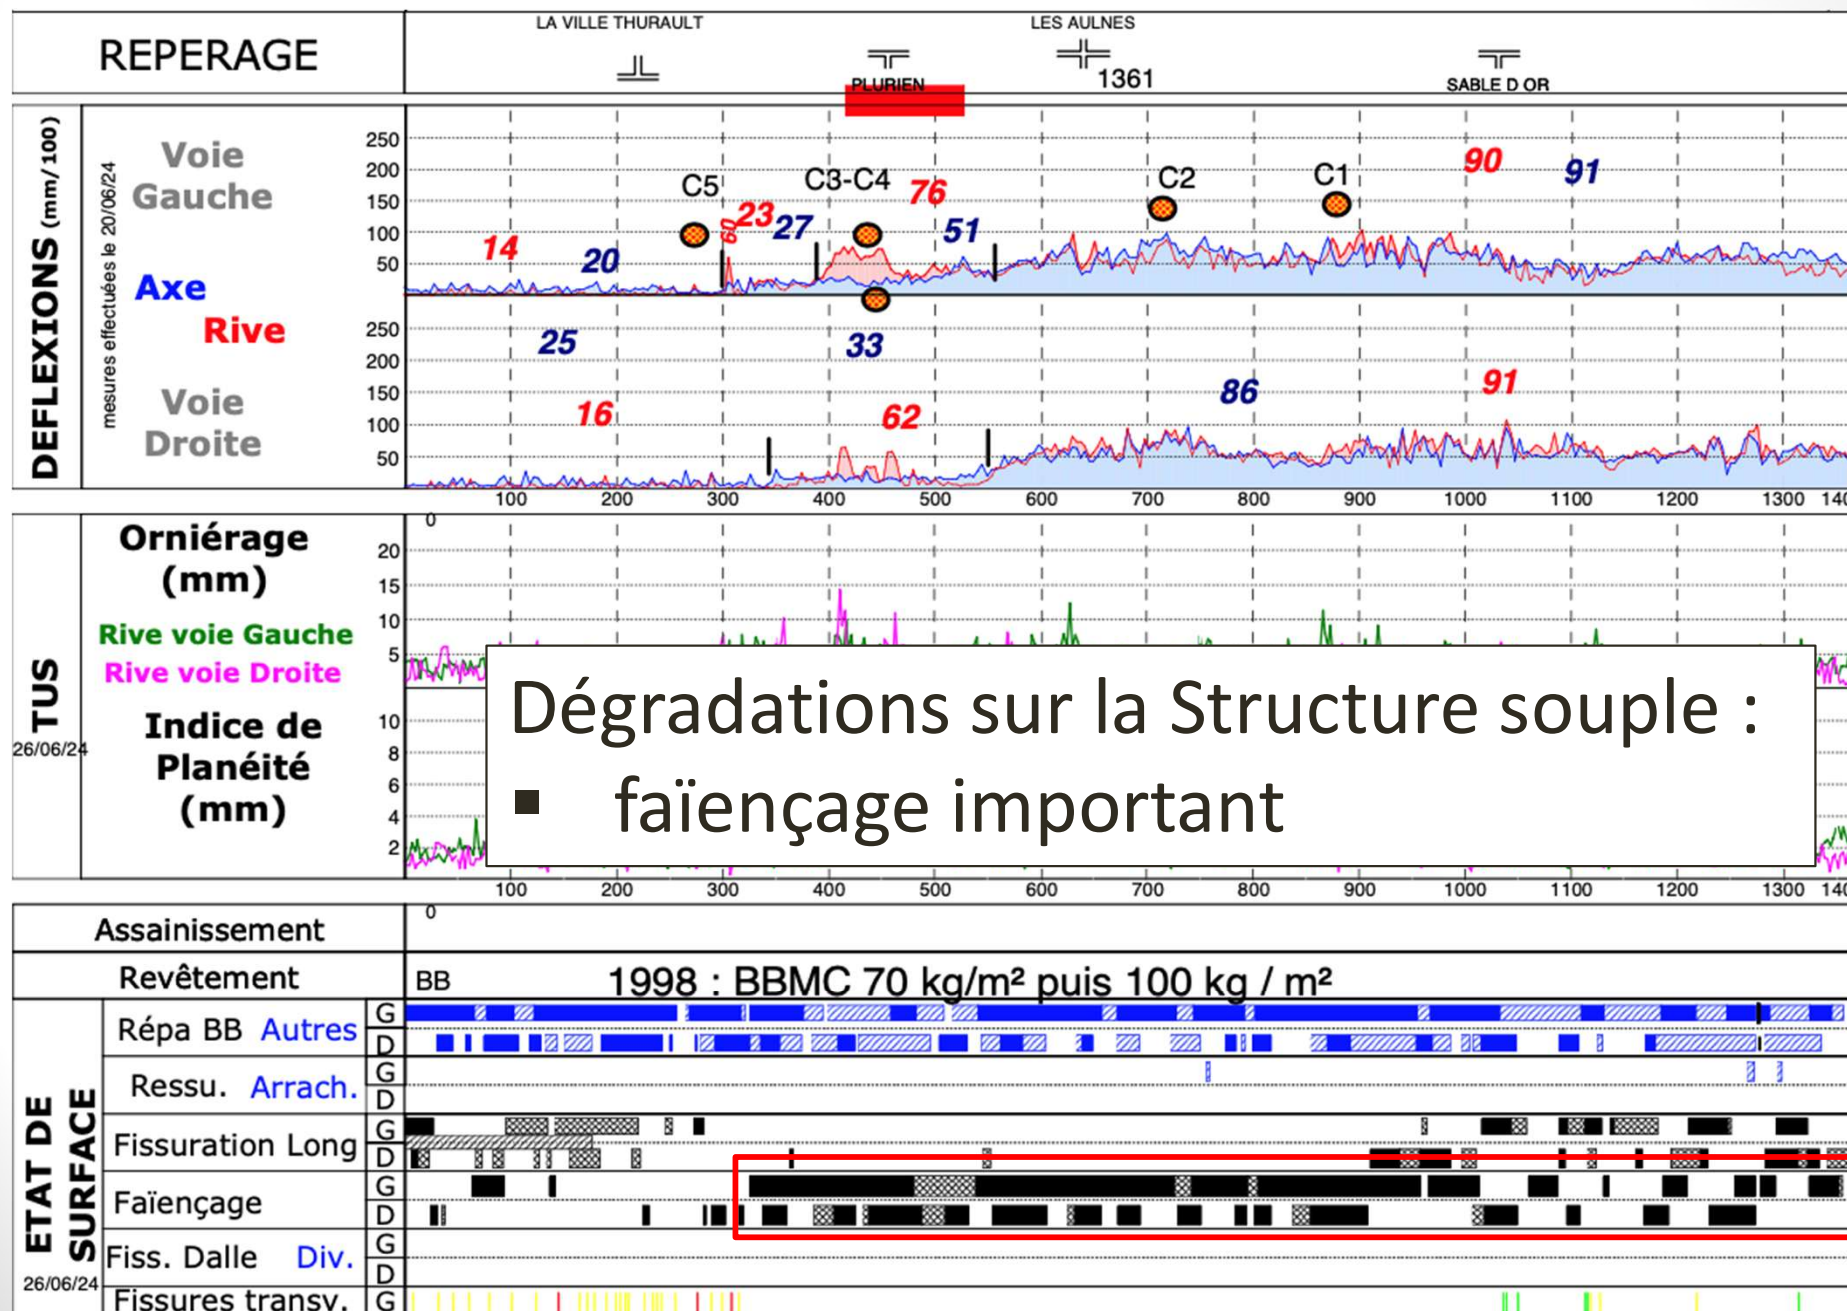
Dégradations sur la Structure souple :  
■ faïençage important

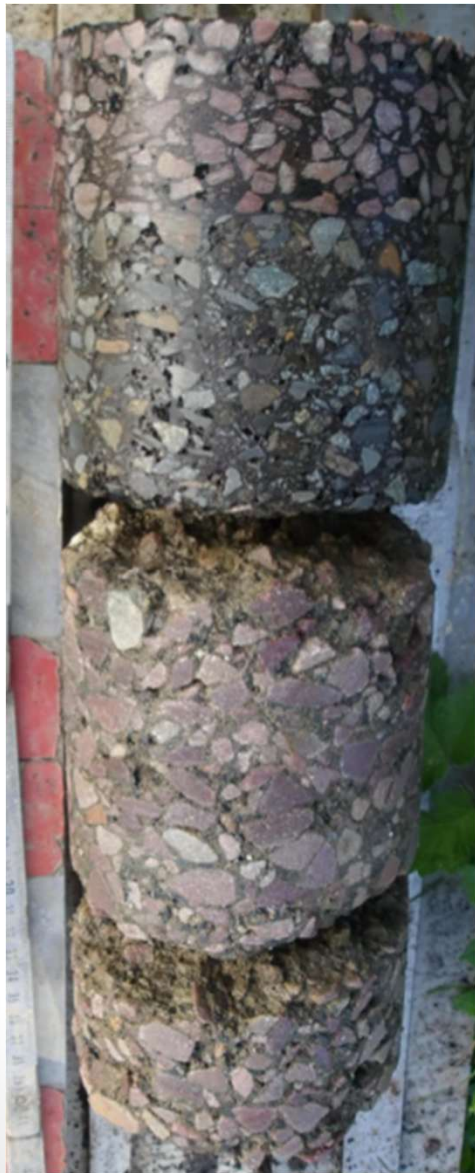
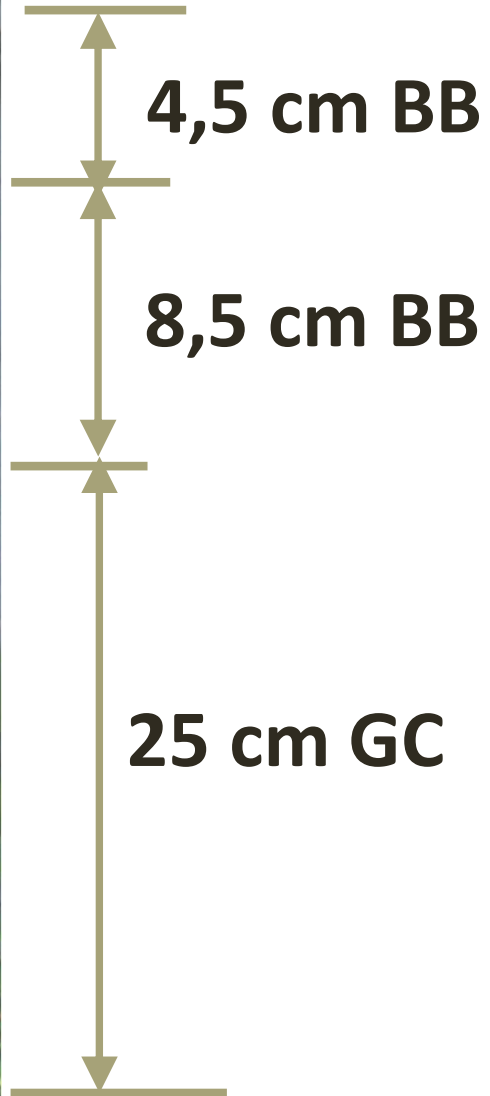
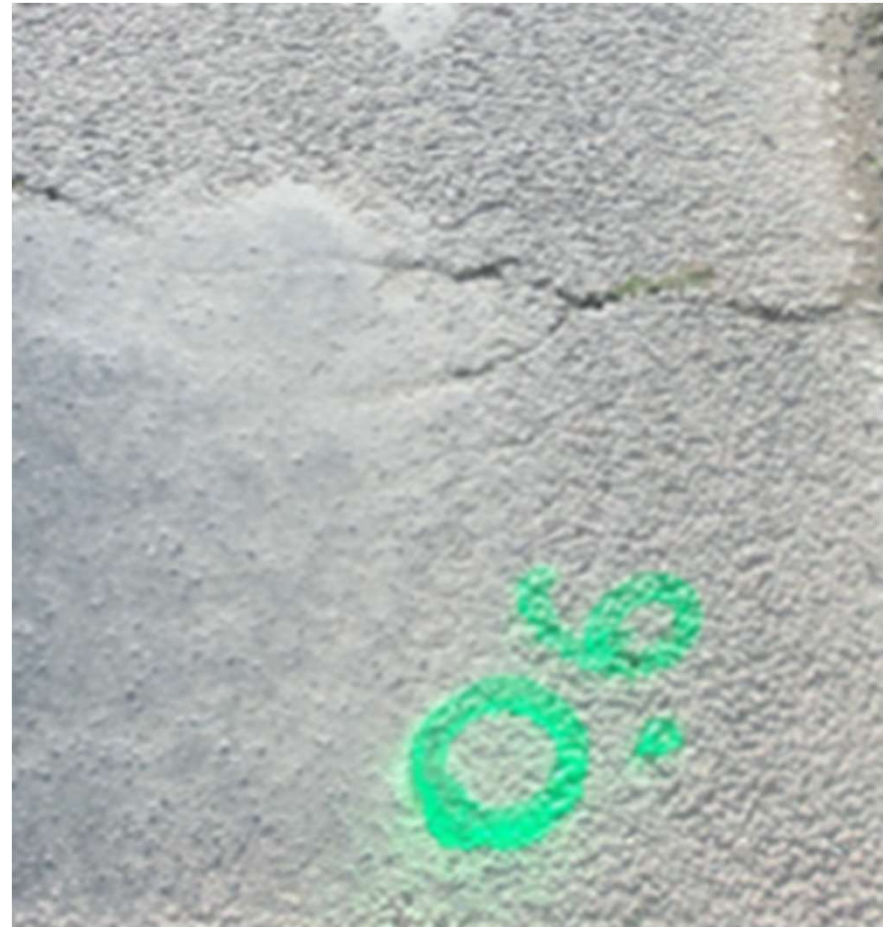
# Carottage structure GC

- sol support : limon
- couche de forme en limon traité sur 70 cm
- entretien : 4 cm BBMC en 1998
- fissurations transversales (franches et dédoublées) « réparées au PATA »
- déflections faibles  $< 20/100$  mm

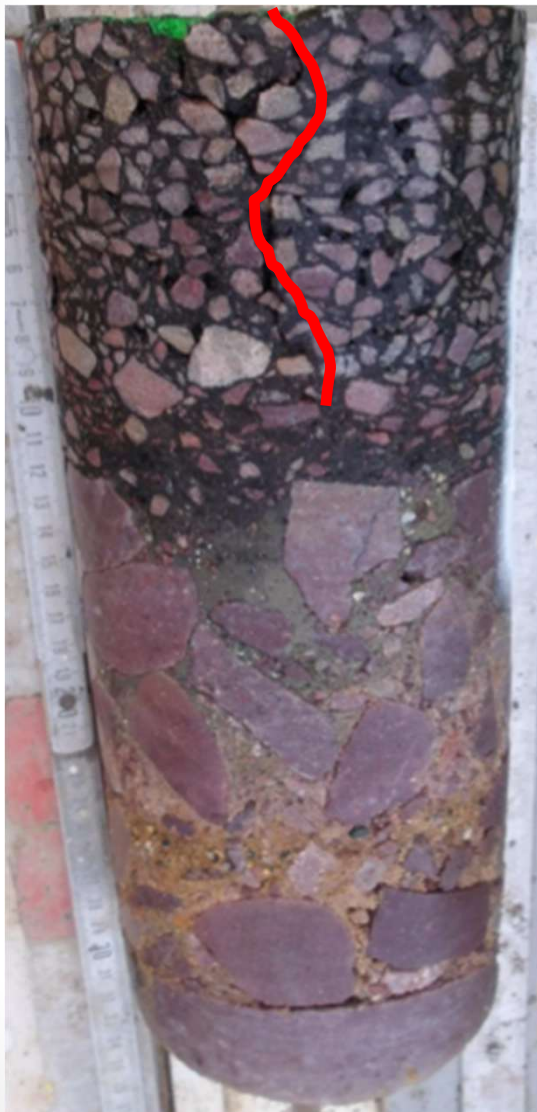
# Carottage structure souple

**8 cm BB**

**2 cm ES**

**20 cm  
macadam  
à l'eau**

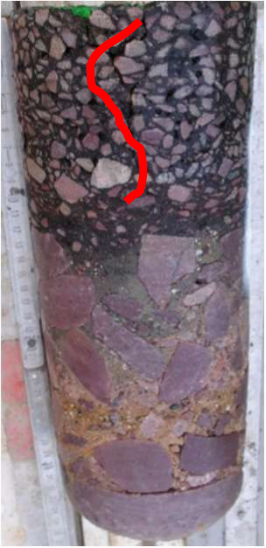
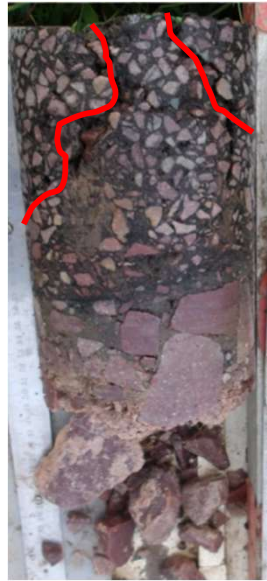
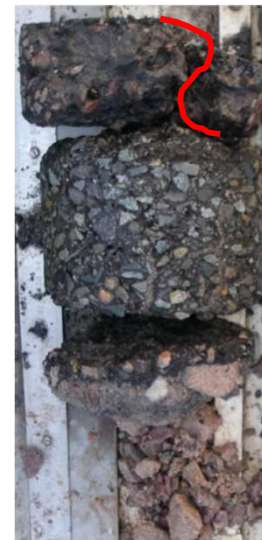
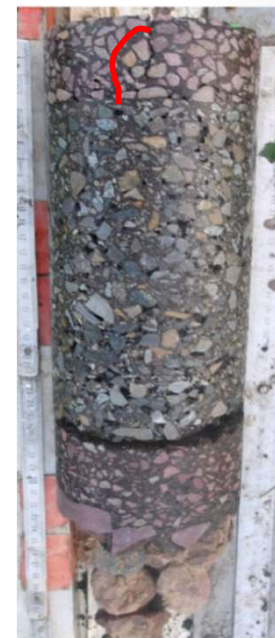
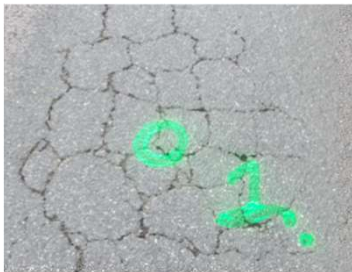
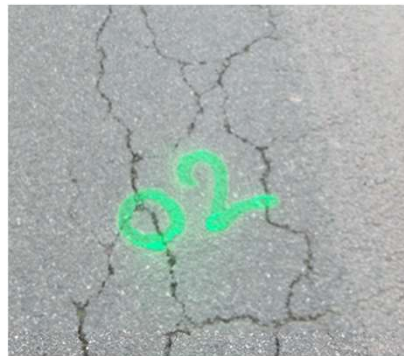
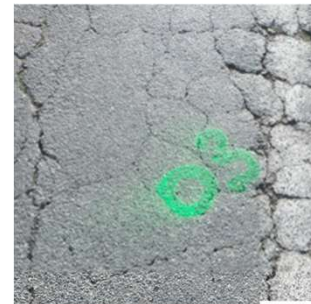
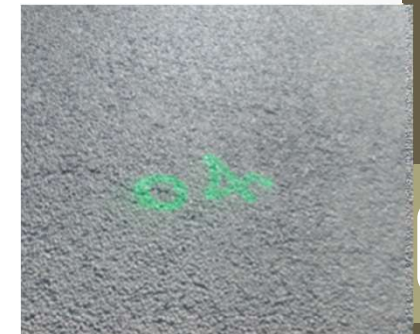
# Carottages structure souple

- entretenue en 1998
- surface fortement faïencée en mailles fines
- Nombreuses réparations au PATA
- déflexions faibles < 90/100 mm
