ERASMUS

Entretien des chaussées présentant
des défauts de rive inhérents à
l'absence de surlargeur lors de la
construction

Etudes de cas

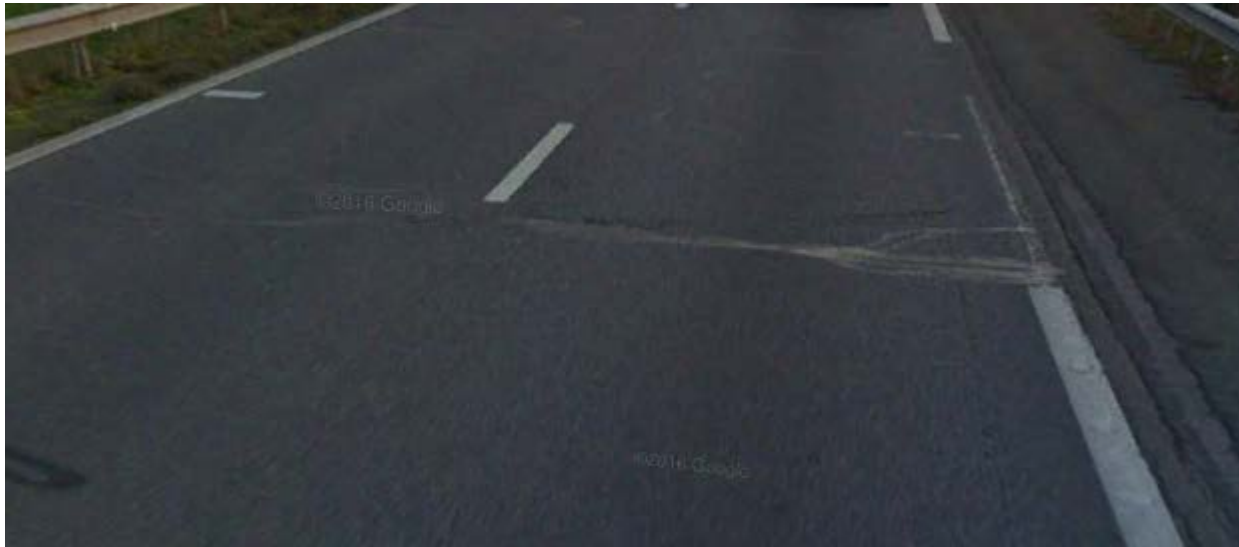
Chaussées à ATLH

Fissures en Y en bord de voie

1. Fissure Transversale FT
2. Cassure des coins à partir de la FT

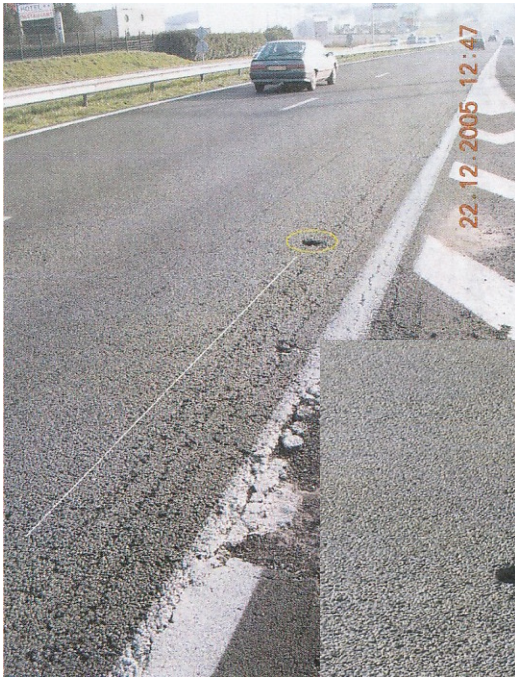
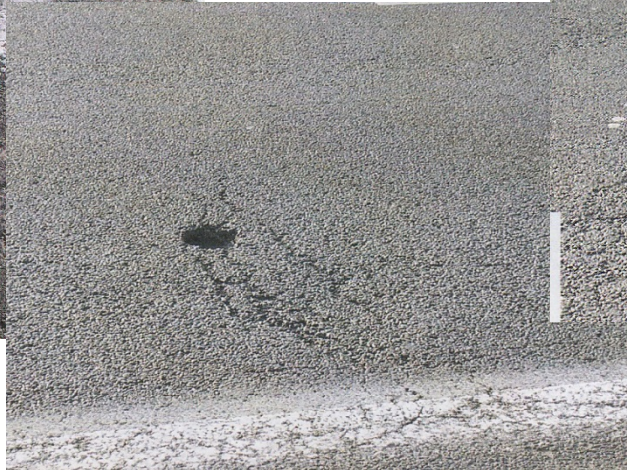
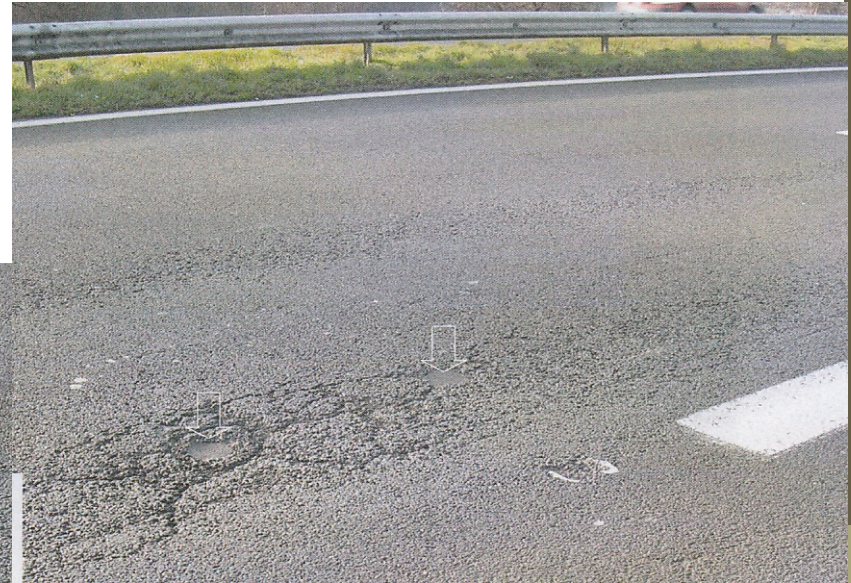
Chaussées bitumineuses

Fissures longitudinales et faïençage en bord de voie

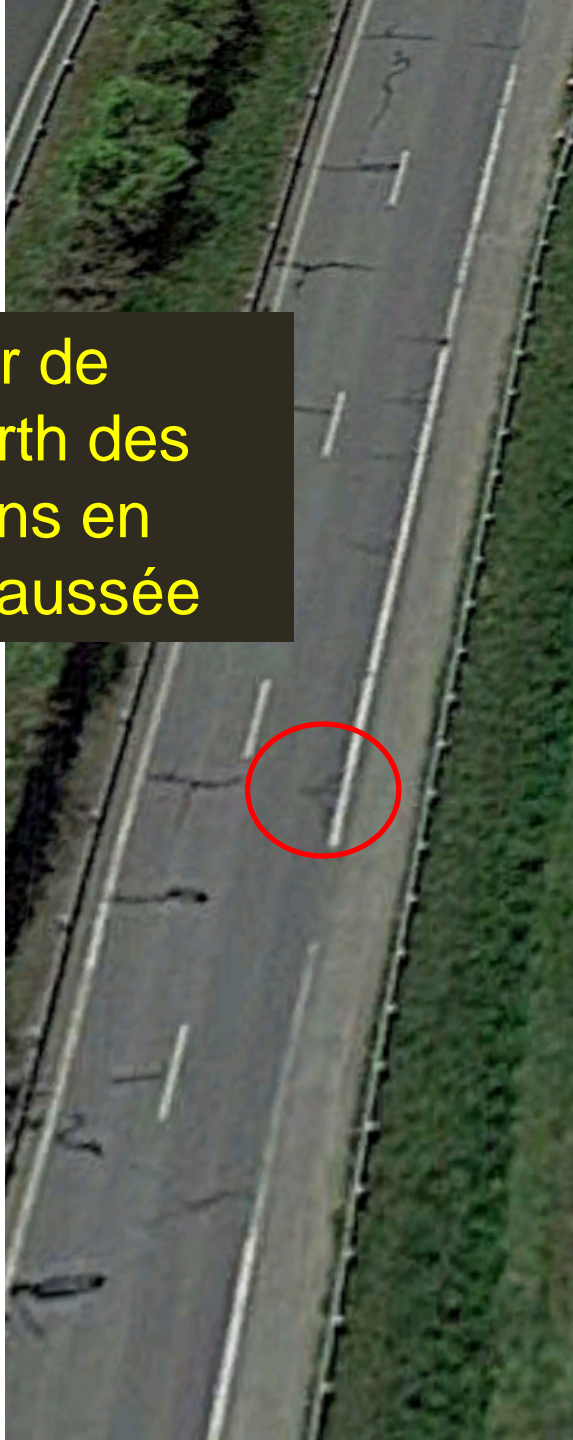
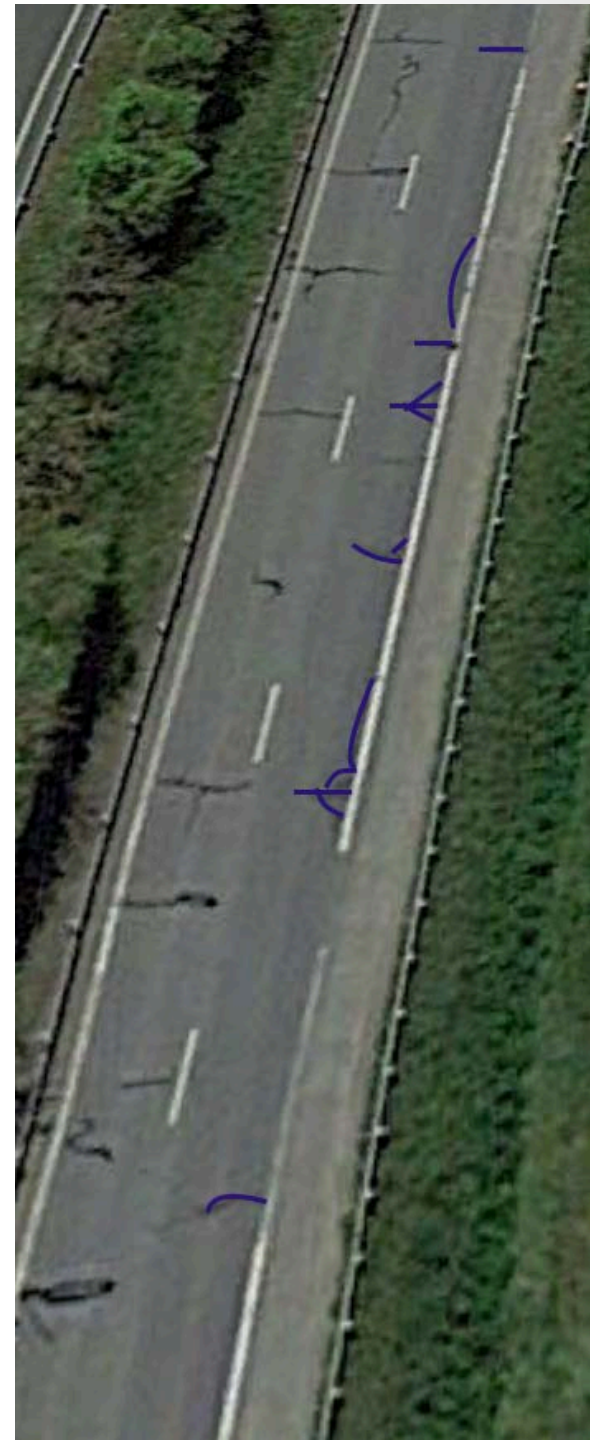
Vue à partir de
Google Earth des
dégradations en
bord de chaussée

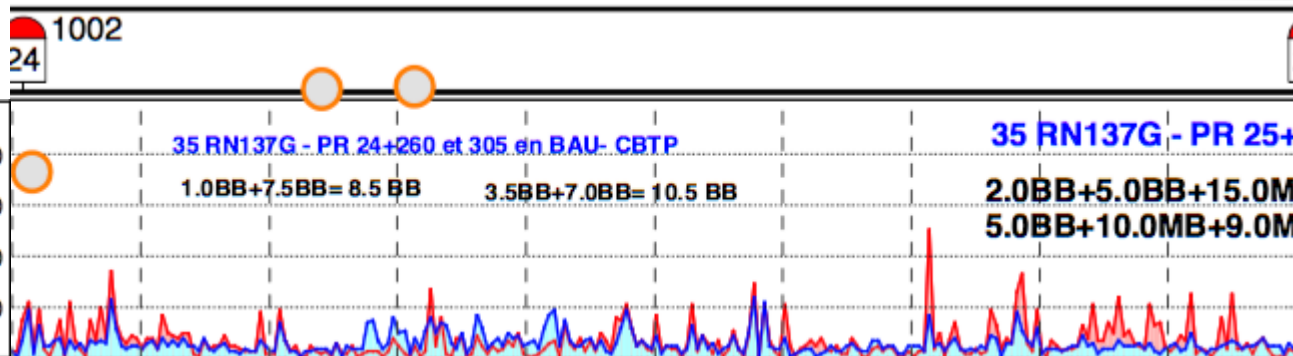
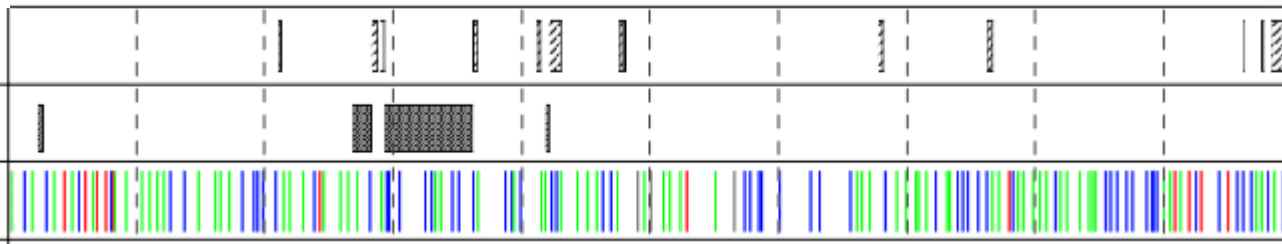
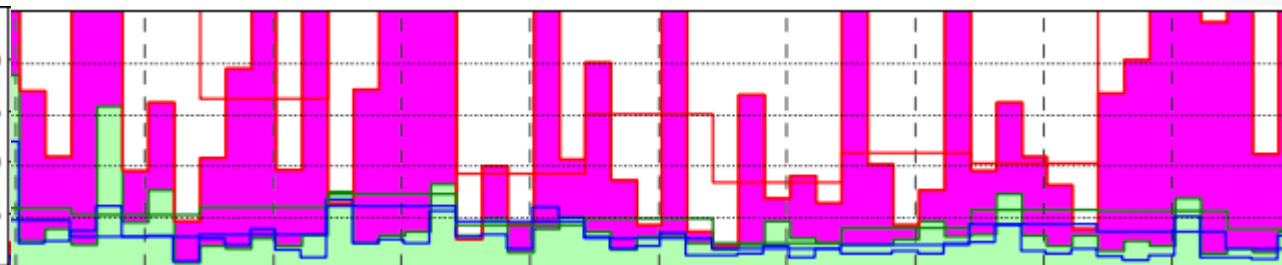
DEFLEXIONS D03

FISS. LONG. hors BDR

FISS. LONG. BDR

FISSURES TRANS

- Forte fissuration transversale
 - 15 FT / 100 m
 - dont 6 Ft / 100 m ramifiées ou ramifiées et affaissées
 - dont 1 Ft /100 m en Y
- Déflexions pics
 - 20 à 40 /100 mm
- GC saine en dehors des Ft ramifiées et affaissées

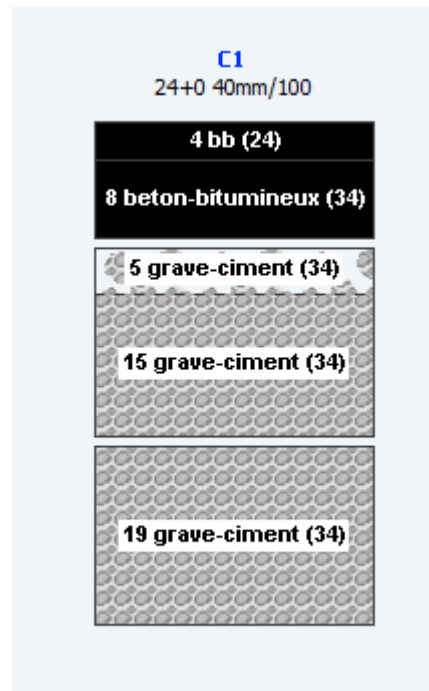
26 ans
gb-0/14-C3 D= 0.50 (2.%)

2017 : BBSG-0/10-CLASSE-2 (N) (6.0 cm)
Liant d'accrochage
2017 : GB-0/14-CLASSE-3 (N) (12.0 cm)
Liant d'accrochage
2017 : Fraisage (18.0 cm)

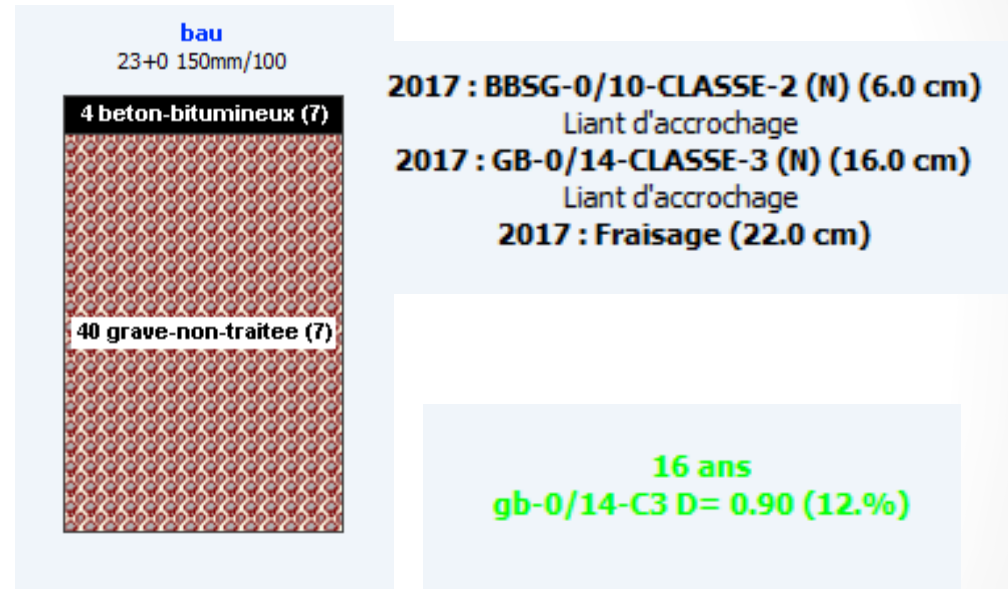
Nota : si le trafic retenu n'est que de 5% du trafic de la voie lente, l'épaisseur de GB3 est de 12 cm

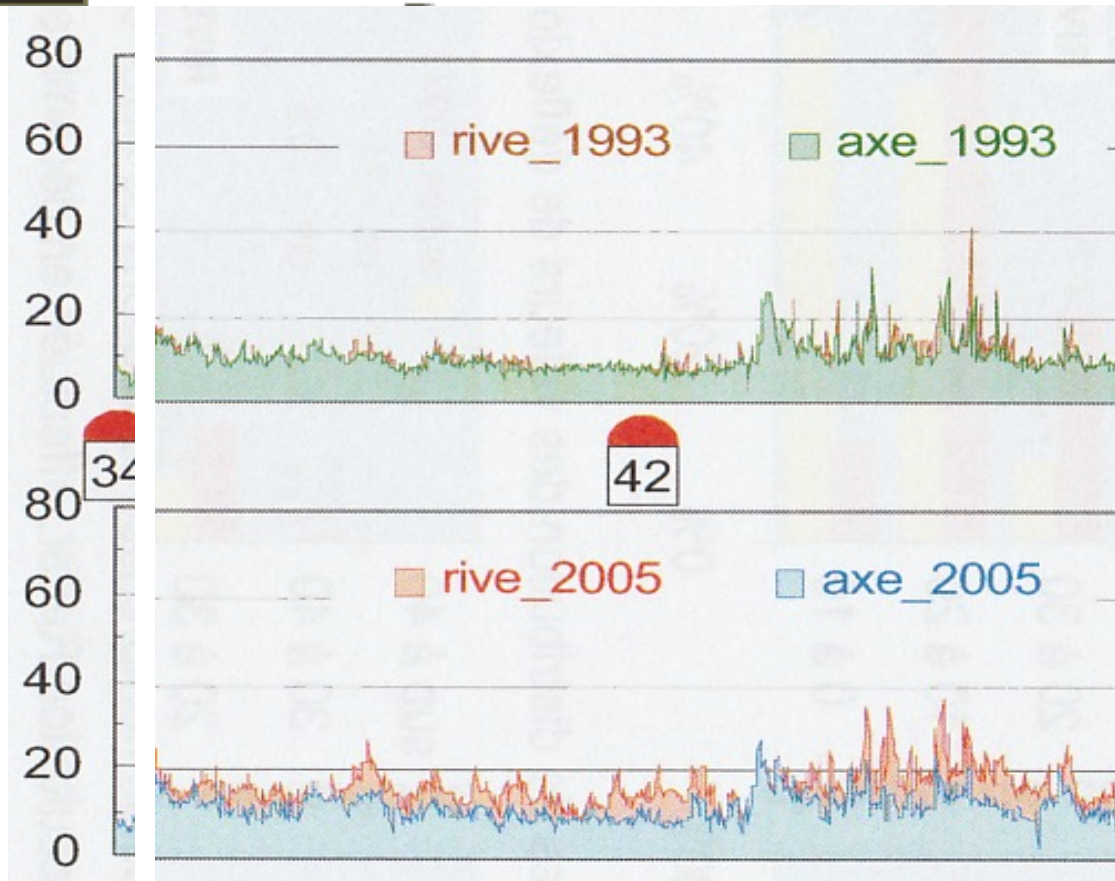
Evolution des déflexions de rive et d'axe

1993	2005
Axe	22 + 1	23
Rive	27 + 6	33

- BBDr sur l'ensemble du profil en travers (chaussée et BAU)
 - Report des PL vers la bande blanche de rive
- Décalage des marquages vers la rive
⇒ **Endommagement du bord de la structure**

- Augmentation des déflexions en rive
- Présence de couches décollées
- Fissuration seulement en rive

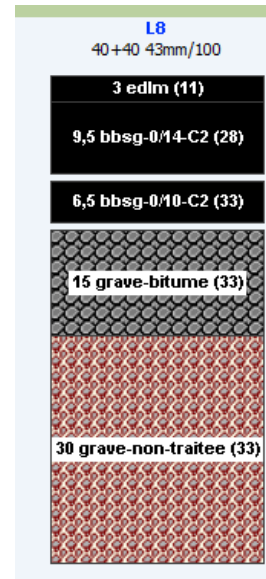
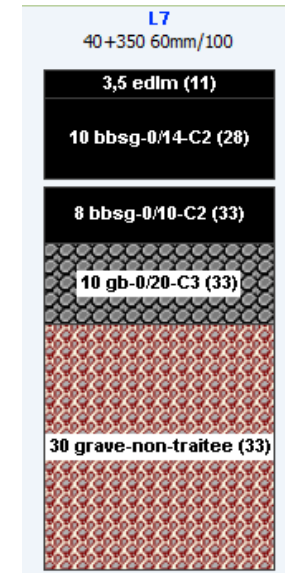
36 ans
gb-0/14-C3 D= 0.21 (1.%)

23 ans
gb-0/14-C3 D= 0.50 (1.%)

29 ans
gb-0/14-C3 D= 0.00 (1.%)

2005 : BBSG-0/10-CLASSE-2 (N) (6.0 cm)
Liant d'accrochage
2005 : GB-0/14-CLASSE-3 (N) (8.0 cm)
Liant d'accrochage
2005 : Fraisage (14.0 cm)

2005 : BBSG-0/10-CLASSE-2 (N) (6.0 cm)
Liant d'accrochage
2005 : GB-0/14-CLASSE-3 (N) (9.0 cm)
Liant d'accrochage
2005 : Fraisage (15.0 cm)

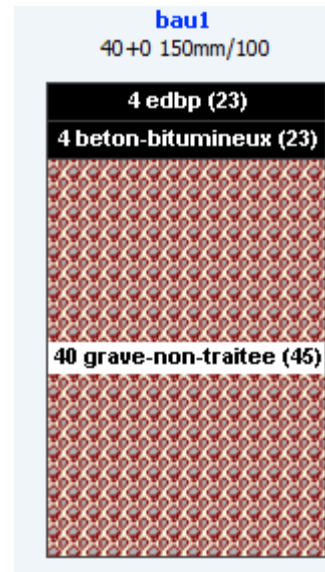
17 ans
gb-0/14-C3 D= 0.78 (12.%)

Nota : le trafic est de 10% du trafic de la
voie lente au vu des nombreuses bretelles

2005 : BBSG-0/10-CLASSE-2 (N) (6.0 cm)
Liant d'accrochage
2005 : GB-0/14-CLASSE-3 (N) (18.0 cm)
Liant d'accrochage
2005 : Fraisage (24.0 cm)

Eu égard au trafic poids lourds et à l'environnement (nombreuses bretelles) la solution de restructurer la BAU semble nécessaire
