RD 956

LA TOUR D'AIGUES - GRAMBOIS

Michel DAUZATS Forum ERASMUS - 20 & 21 juin 2019

Etude : Rd 956 La Tour d' Aigues / Grambois Pr 15+250 m à Pr 11+050 m

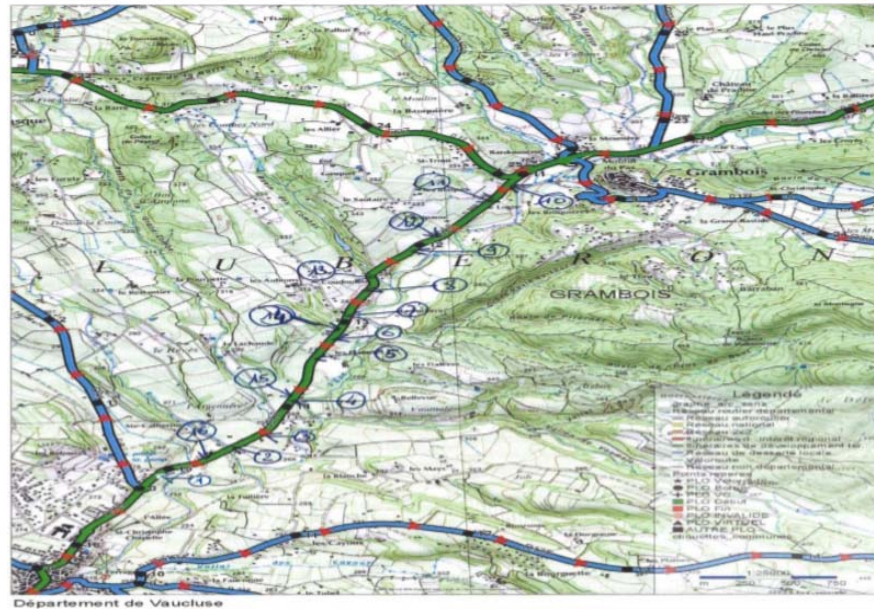
Section Rd 956 Repérage Carottages

Situation des carottes

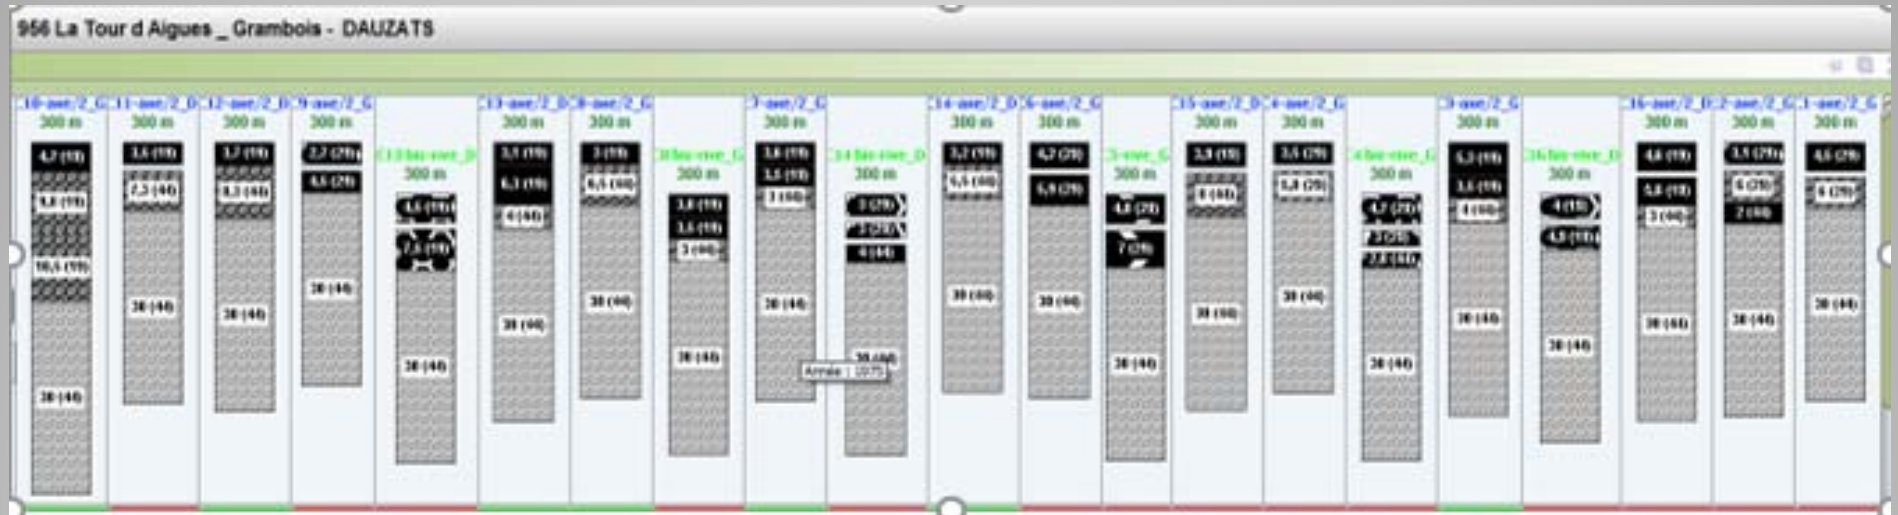
Application d'ERASMUS-Etudes carottages
(hétérogénéité de la couche bitumineuse)
