ENTRETIEN D'UNE SECTION DE 2x2 voies sous trafic T0

23ème forum – 12 & 13 décembre 2019

DÉPARTEMENT DU NORD CAS DE LA RD 649

RD 649 PR 80+200 à 87+200

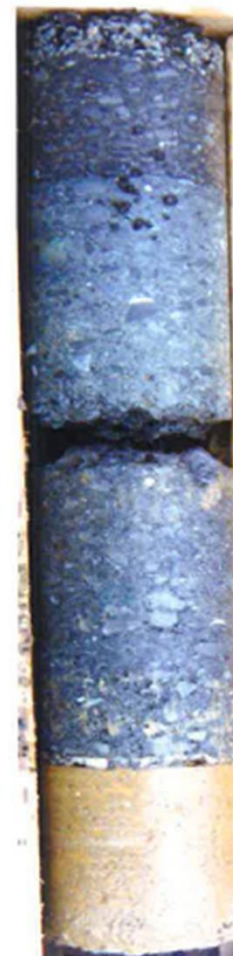
Client : CD59
Dossier N°: NBE3.J.2845.3
Date : 22/10/20119
Carotte n° : C21
Carottier : Diamant 125

Déflexion 4.3/100

Chantier : RD649 - Sens 1 (PR croissant)
PR81+150 - Axe de chaussée

Constitution des couches				
Nature	Granulat	Calibre	Epaisseur (cm)	Collage des couches
Béton bitumineux Drainant, Porphyre, 0/10			3.5	Collé à
Béton bitumineux, Calcaire, 0/14			9.0	Collé à
Grave traitée, Calcaire, 0/20			41.5	18.5+23cm liée
Couche d'accrochage				
Sol support : Limon traitée

Etat du carottage et des parois : **Médiocre**
Désordre particulier au droit du carottage : **Fissuration**

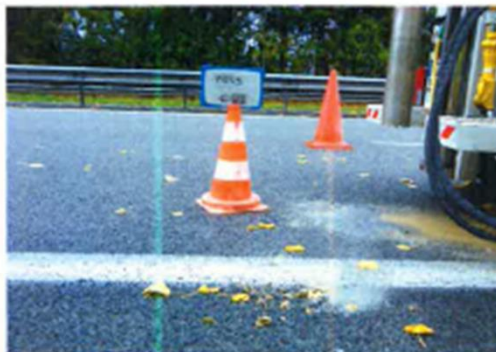
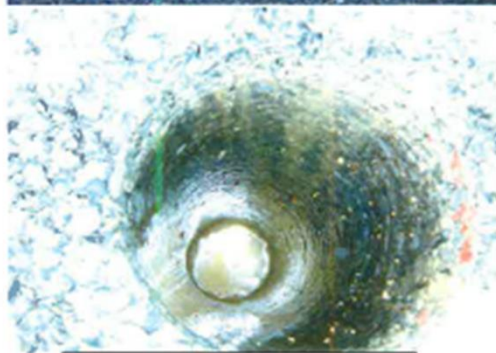
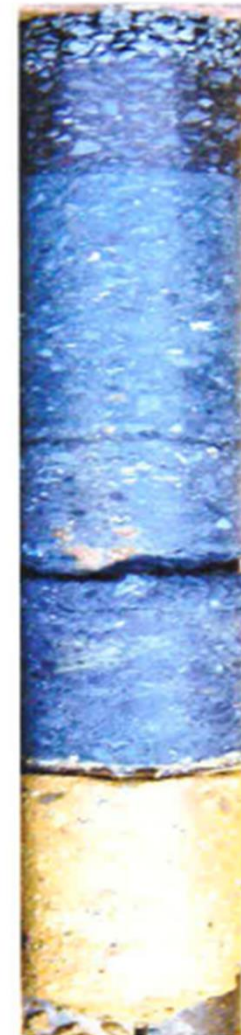
Client : CD59
Dossier N°: NBE3.J.2845.3
Date : 16/10/2019
Carotte n° : C22
Carottier : Diamant 125

Chantier : RD649 - Sens 1 (PR croissant)
PR82+100 - Rive de voie lente

Constitution des couches				
Nature	Granulat	Calibre	Epaisseur (cm)	Collage des couches
Béton bitumineux Drainant, Porphyre, 0/10			4.0	Collé à
Béton bitumineux, Calcaire, 0/14			9.0	Collé à
Grave traitée, Calcaire, 0/20			46.0	Liée
Couche d'accrochage				
Sol support : Limon traitée

Etat du carottage et des parois: Médiocre
Pas de désordre particulier au droit du carottage.

Déflexion 6/100

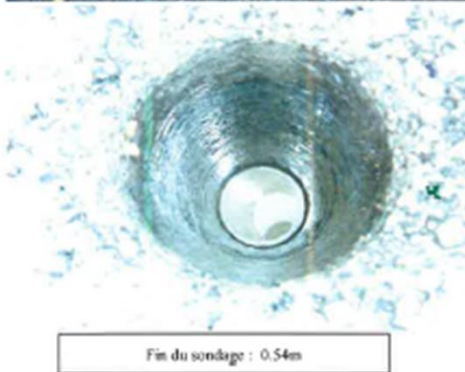
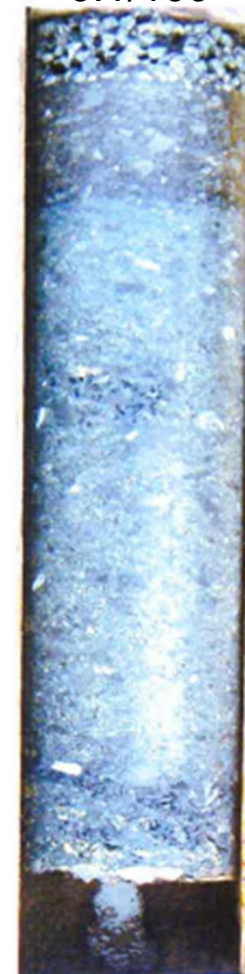
Client : CD59
Dossier N°: NBE3.J.2845.3
Date : 16/10/2019
Carotte n° : C23
Carottier : Diamant 125

Chantier : RD649 - Sens 1 (PR croissant)
PR83+100 - Axe de chaussée

Constitution des couches				
Nature	Granulat	Calibre	Epaisseur (cm)	Collage des couches
Béton bitumineux Drainant, Porphyre, 0/10			4.0	Collé à
Béton bitumineux, Calcaire, 0/14			7.0	Collé à
Grave traitée, Calcaire, 0/20			43.0	Liée
Couche d'accrochage				
Sol support : Limon traitée

Etat du carottage et des parois : Sain
Pas de désordre particulier au droit du carottage.

Déflexion
6.1/100

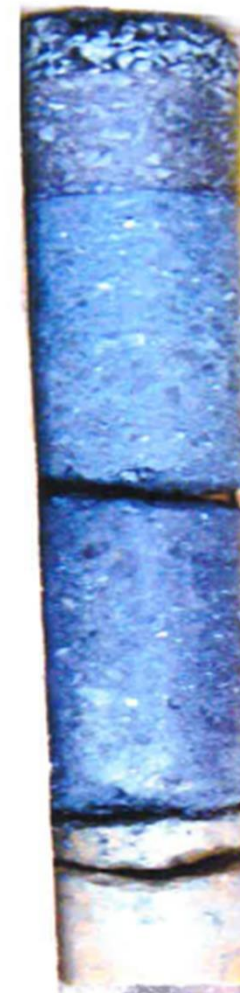
Client : CD59
Dossier N°: NBE3.J.2845.3
Date : 16/10/2019
Carotte n° : C24
Carottier : Diamant 125

Déflexion 8.5/100

Chantier : RD649 - Sens 1 (PR croissant)
PR84+750 - Rive de voie lente

Constitution des couches				
Nature	Granulat	Calibre	Epaisseur (cm)	Collage des couches
Béton bitumineux Drainant, Porphyre, 0/10			4.0	Collé à
Béton bitumineux, Calcaire, 0/14			7.5	Collé à
Grave traitée, Calcaire, 0/20			40.5	2 couches de 18.5 et 22cm, Liée
Couche d'hydrochage				
Sol support : Limon traitée

Etat du carottage et des parois: Médiocre
Désordre particulier au droit du carottage : Ressuage

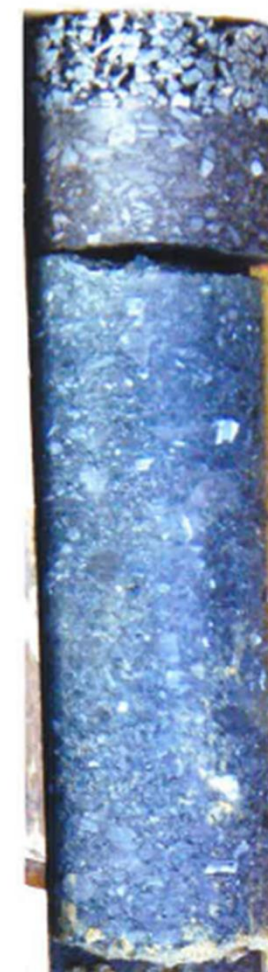
Client : CD59
Dossier N°: NBE3.J.2845.3
Date : 17/10/2019
Carotte n° : C25
Carottier : Diamant 125

Déflexion 5.4/100

Chantier : RD649 - Sens 1 (PR croissant)
PR86+100 - Axe de la chaussée

Constitution des couches				
Nature	Granulat	Calibre	Epaisseur (cm)	Collage des couches
Béton bitumineux Drainant, Porphyre, 0/10			4.5	Collé à
Béton bitumineux, Calcaire, 0/14			6.5	Non collé à
Grave traitée, Calcaire, 0/20			35.0	Liée
Couche d'accrochage				
Sol support : Limon traitée

Etat du carottage et des parois : Sain
Pas de désordre particulier au droit du carottage.

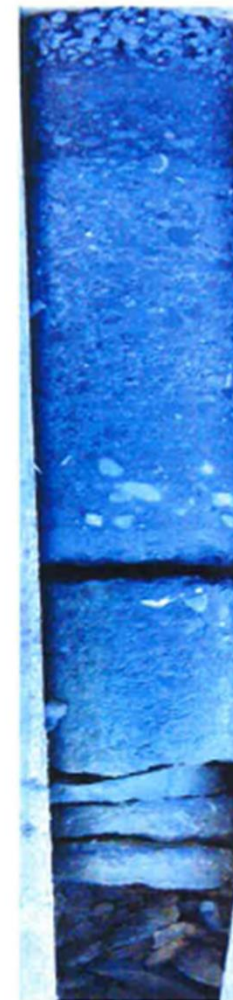
Client : CD59
Dossier N°: NBE3.J.2845.3
Date : 17/10/2019
Carotte n° : C26
Carottier : Diamant 125

Chantier : RD649 - Sens 1 (PR croissant)
PR87+100 - Rive de la voie lente

Constitution des couches				
Nature	Granulat	Calibre	Epaisseur (cm)	Collage des couches
Béton bitumineux Drainant, Porphyre, 0/10			3.5	Collé à
Béton bitumineux, Calcaire, 0/14			7.0	Collé à
Grave traitée, Calcaire, 0/20			45.5	Liée
Sol support : Limon traité

Etat du carottage et des parois: Sain
Pas de désordre particulier au droit du carottage.

Déflexion 8.2/100

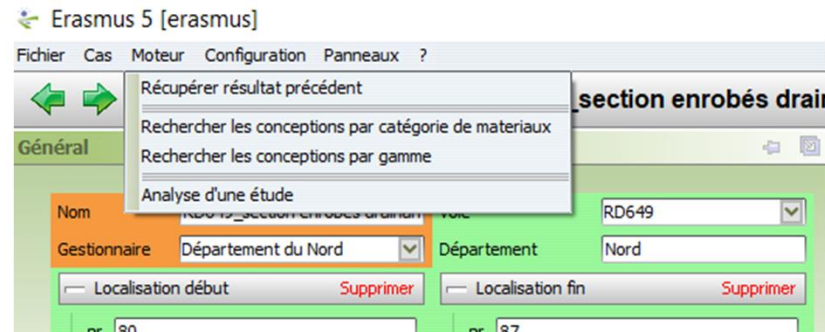
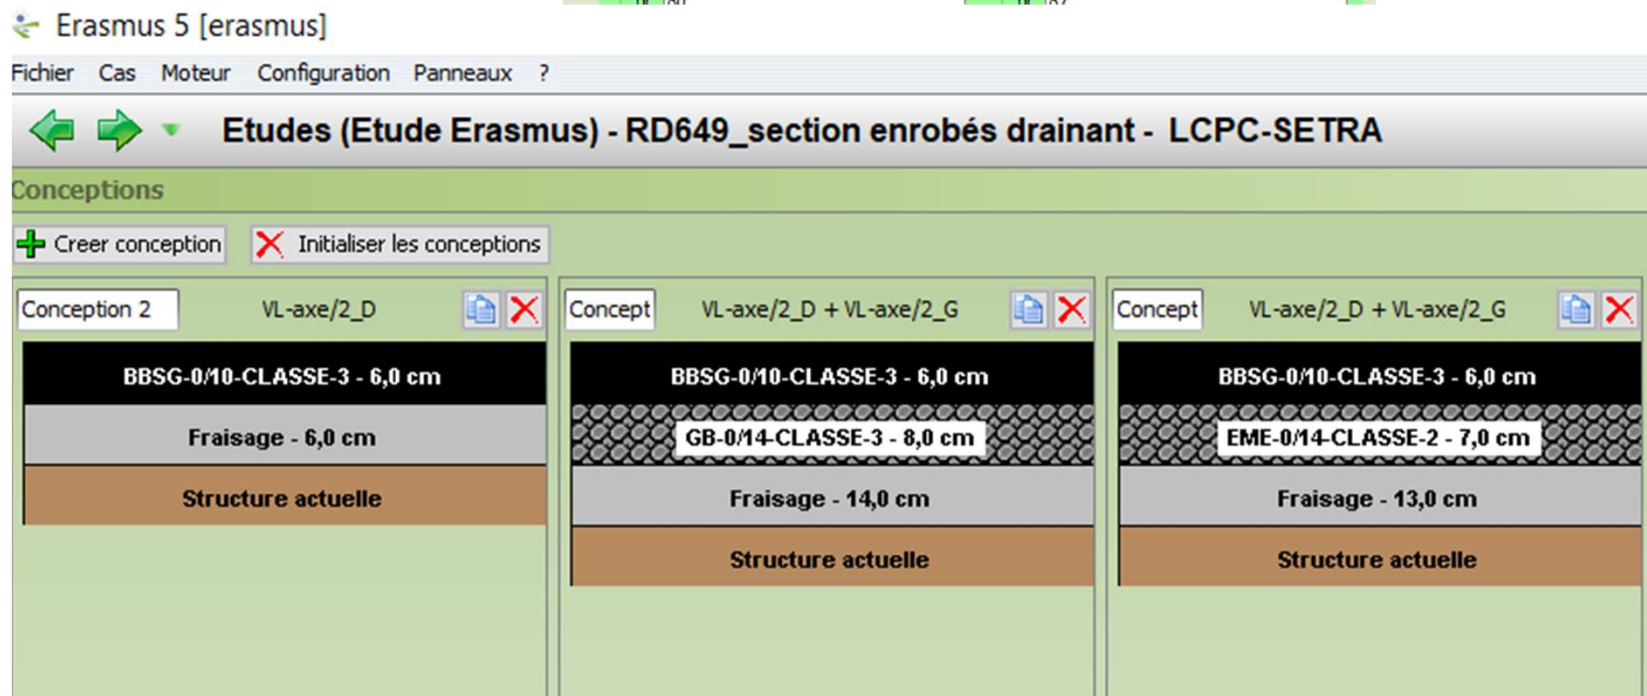
3 conceptions

- Une structure semi-rigide :
 - Couche de forme : limon traité sur 50 cm
 - Couche de fondation en GL sur 20 cm
 - Couche de base en GL sur 20 cm
 - Revêtement en BBSG sur 8 cm
 - Entretien en enrobés drainant sur 4 cm
- Cahier des charges : durée de calcul 20 ans
- Contrainte de seuil borné à 0

- Un fraisage sur 6 cm et une mise en œuvre de 6cm de BBSG répond aux objectifs.
- Avant mise en œuvre 2 zones de quelques centaines de mètres devront faire l'objet d'un fraisage complémentaire sur 10 cm et mise en oeuvre de grave bitume

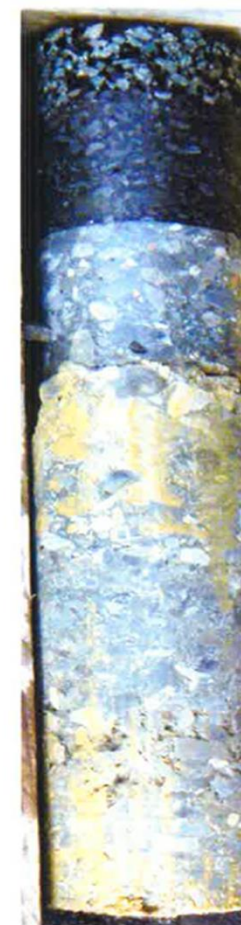
Client : CD59
Dossier N°: NBE3.J.2845.3
Date : 24/10/2019
Carotte n° : C14 g
Carottier : Diamant 125

Déflexion 16/100

Chantier : RD649 - Sens 2 (PR décroissant)
PR80+720 - Rive de voie lente

Constitution des couches				
Nature	Granulat	Calibre	Epaisseur (cm)	Collage des couches
Béton bitumineux Drainant, Porphyre, 0/10			4.5	Collé à
Béton bitumineux, Calcaire, 0/14			8.0	Collé à
Grave traitée, Calcaire, 0/20			44.0	Liée
Sol support : Limon traitée

Etat du carottage et des parois: Sain
Pas de désordre particulier au droit du carottage.

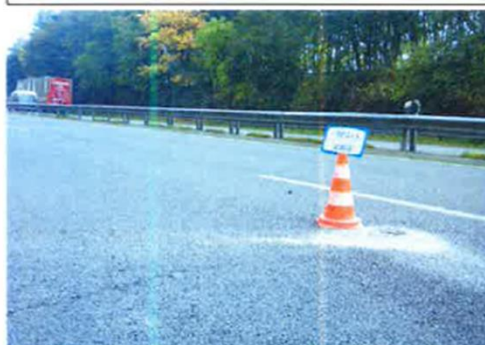
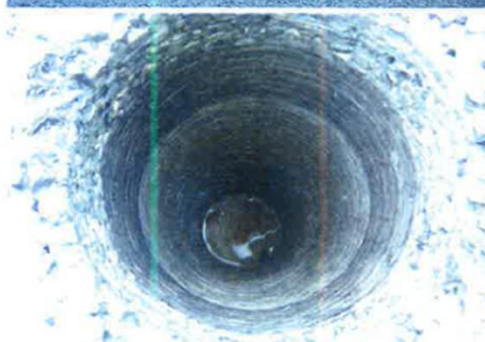
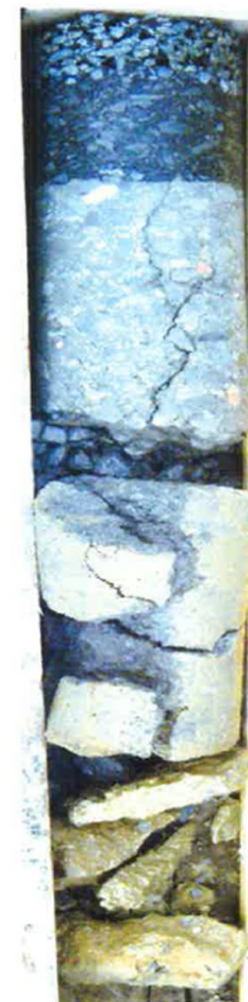
Client : CD59
Dossier N°: NBE3.J.2845.3
Date : 23/10/2019
Carotte n° : C15 g
Carottier : Diamant 125

Chantier : RD649 - Sens 2 (PR décroissant)
PR82+600 - Axe de chaussée

Déflexion
4.4/100

Constitution des couches				
Nature	Granulat	Calibre	Epaisseur (cm)	Collage des couches
Béton bitumineux Drainant, Porphyre, 0/10			5.0	Collé à
Béton bitumineux, Calcaire, 0/14			7.0	Collé à
Grave traitée, Calcaire, 0/20			46.0	24 + 22cm liée
Sol support : Limon traitée

Etat du carottage et des parois: Fissuré
Désordre particulier au droit du carottage: Fissuration

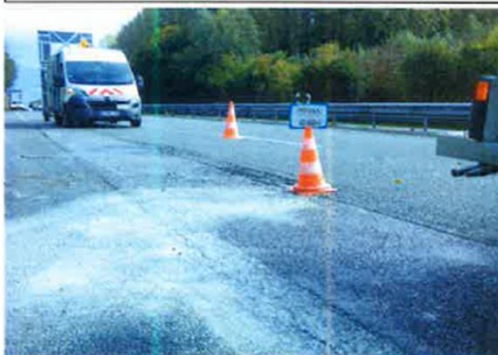
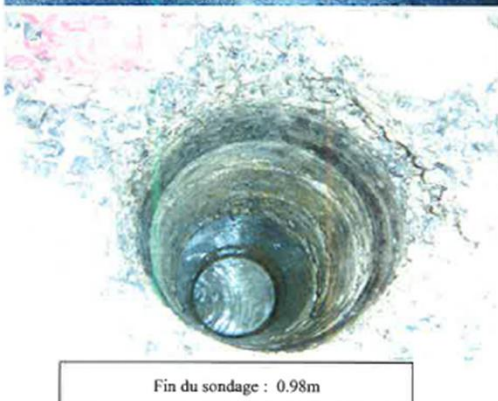
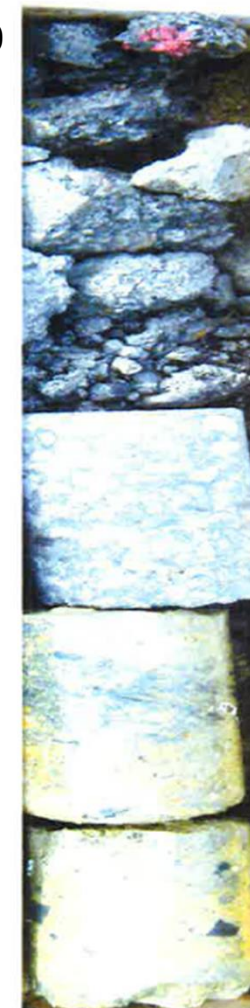
Carotte n° : C16 g

PR83+120- Rive de voie lente

Déflexion 25/100

Etat du carottage et des parois : Fragmentée

Désordre particulier au droit du carottage : Fissuration, faïençage, nids de poule, affaissement et Ressuage

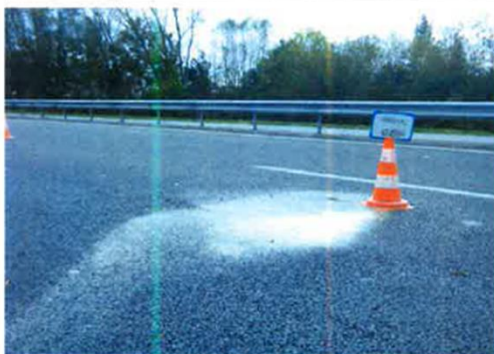
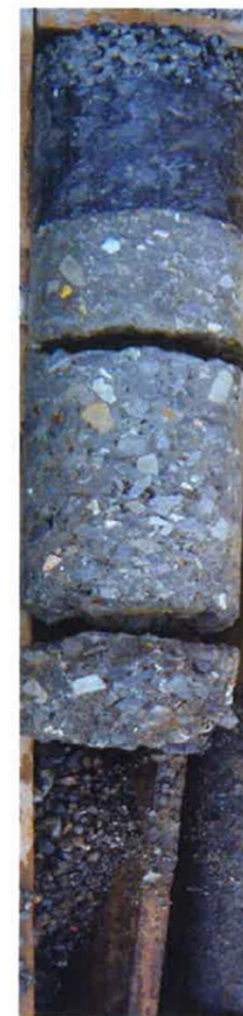
Carotte n° : C17 g

PR83+400 - Axe de chaussée

Déflexion
18/100

Etat du carottage et des parois: Fragmentée
Pas de désordre particulier au droit du carottage.

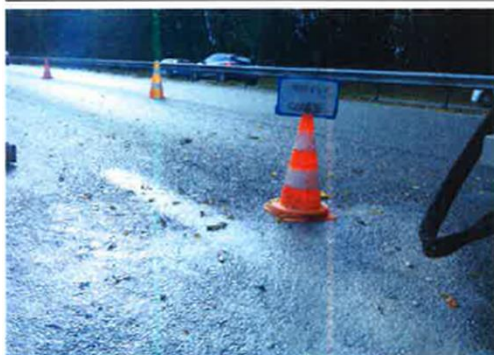
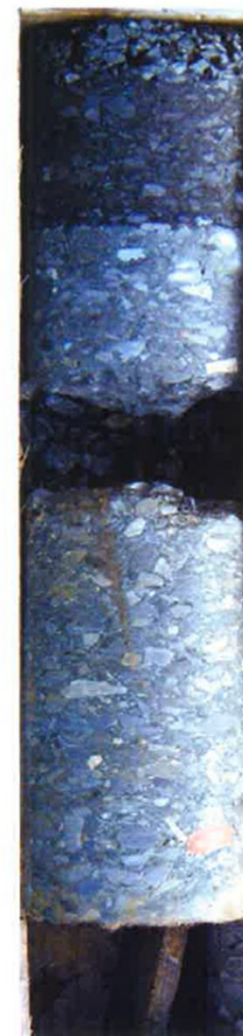
Chantier : RD649 - Sens 2 (PR décroissant)
PR86+650 - Rive de voie lente

Etat du carottage et des parois : Mauvais
Désordre particulier au droit du carottage : Ressuage

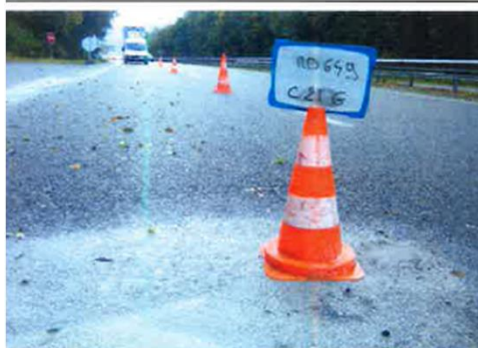
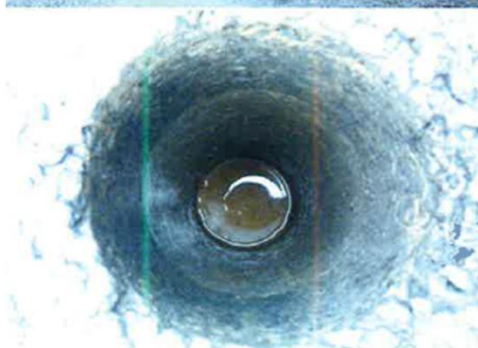
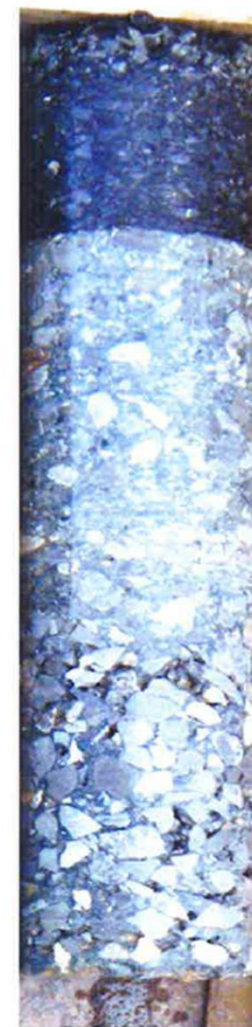
Chantier : RD649 - Sens 2 (PR décroissant)
PR87+250 - Axe de chaussée

Etat du carottage et des parois : Sain
Pas de désordre particulier au droit du carottage.
