## Réhabilitation d'une chaussée souple en traversée d'agglomération

23ème forum - 12 & 13 décembre 2019

## **CAS DE LA RD 1235 EN TRAVERSÉE D'AILLY-SUR-SOMME**

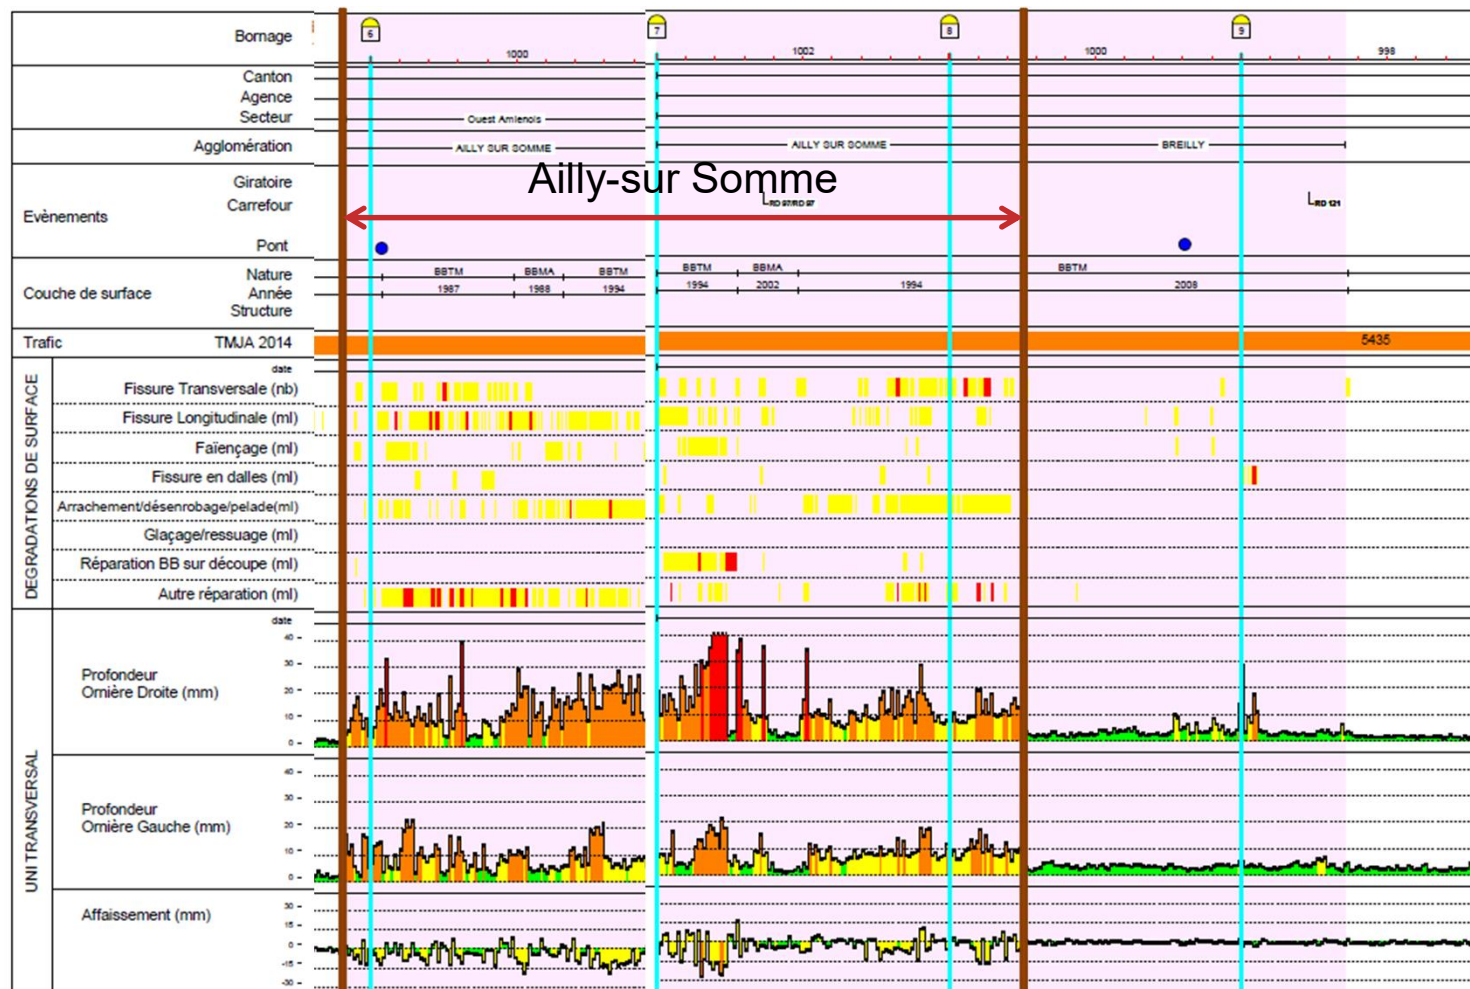
# RD 1235 relevé de dégradations 2015

- Importante fissuration
- Fissuration longitudinale
- Orniérage : profondeur 2 cm localement 4 cm
- Très nombreuses réparations (GB+BB)
- Glaçage localisé
- Revêtement : BB de 1994 (25ans)
