# ERASMUS

## **Application à une structure mixte**

# *Présentation de l'étude*

- Route nationale à 2 fois 2 voies
- Trafic : 1400 PL/J/sens en 2005 (T1)
- Largeur : 7,6 m
- Longueur : 4500 m
- Rase campagne
- Structure mixte de 1976 entretenue en 1992
- Etude réalisée en 2005

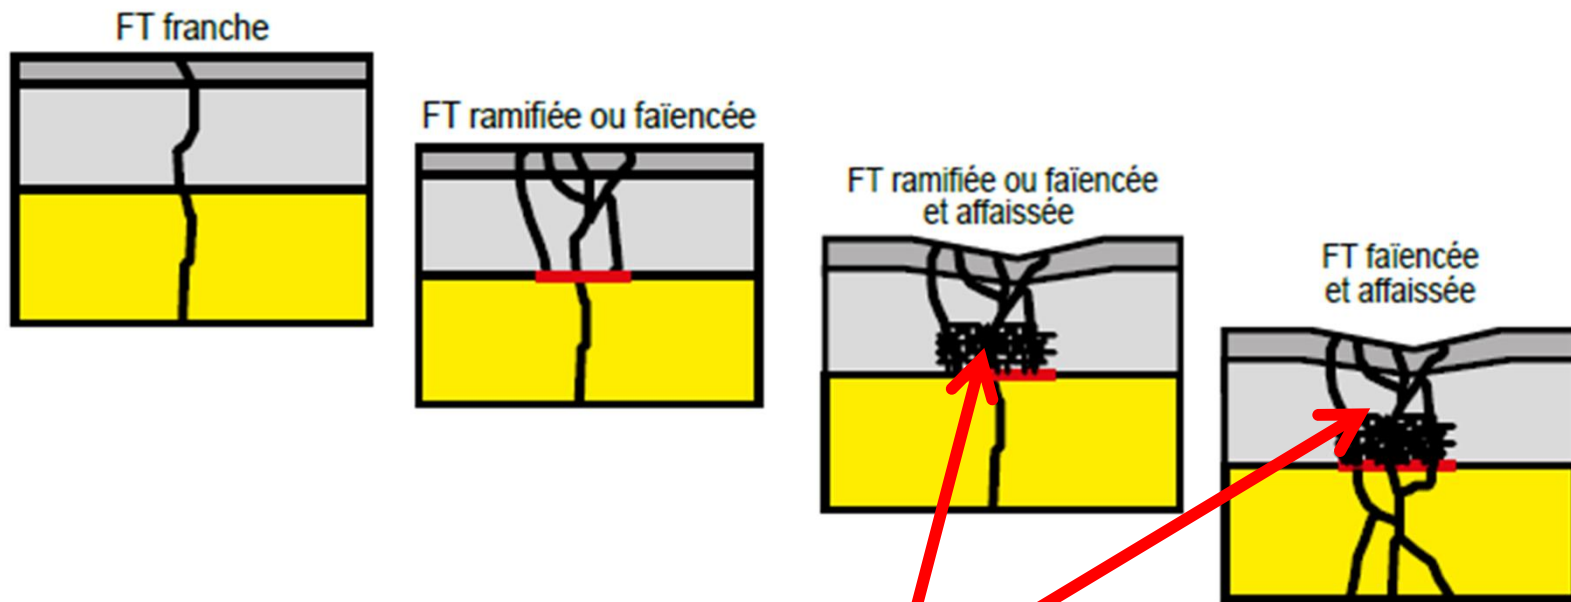
## Pathologie des structures mixtes

La désagrégation des MB est favorisée par la stagnation d'eau

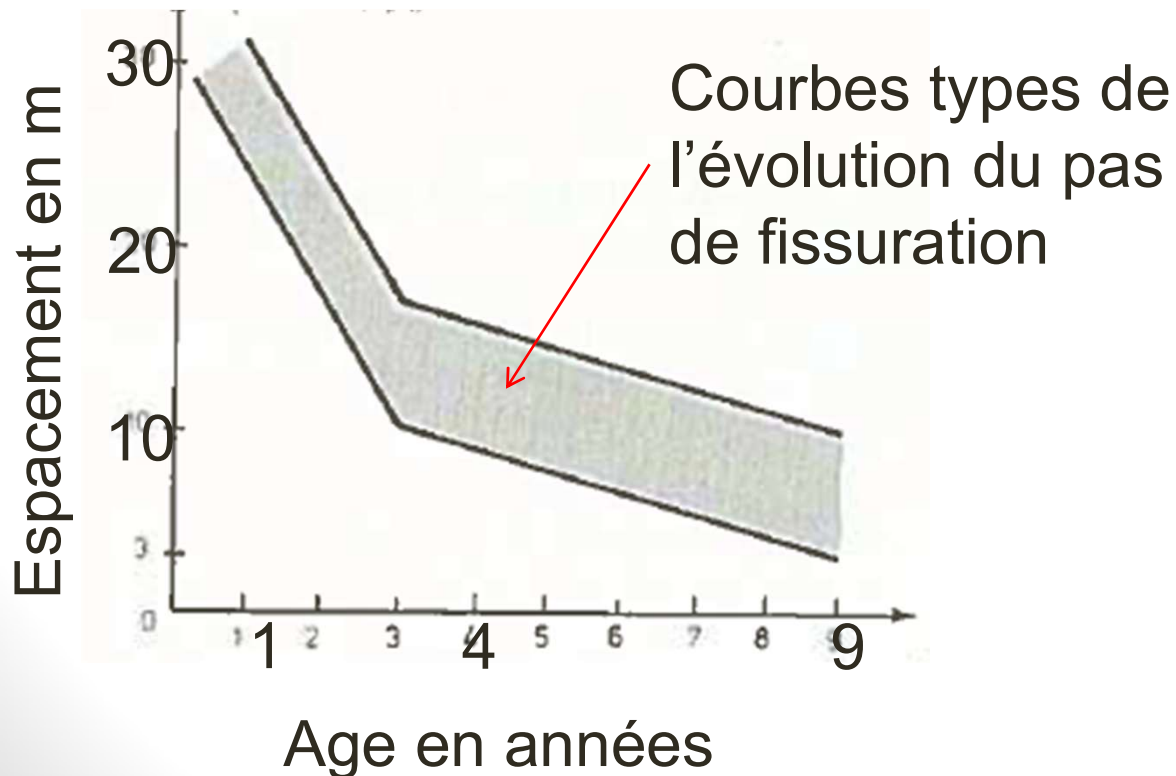
La fissuration transversale est inhérente à la technique des graves hydrauliques

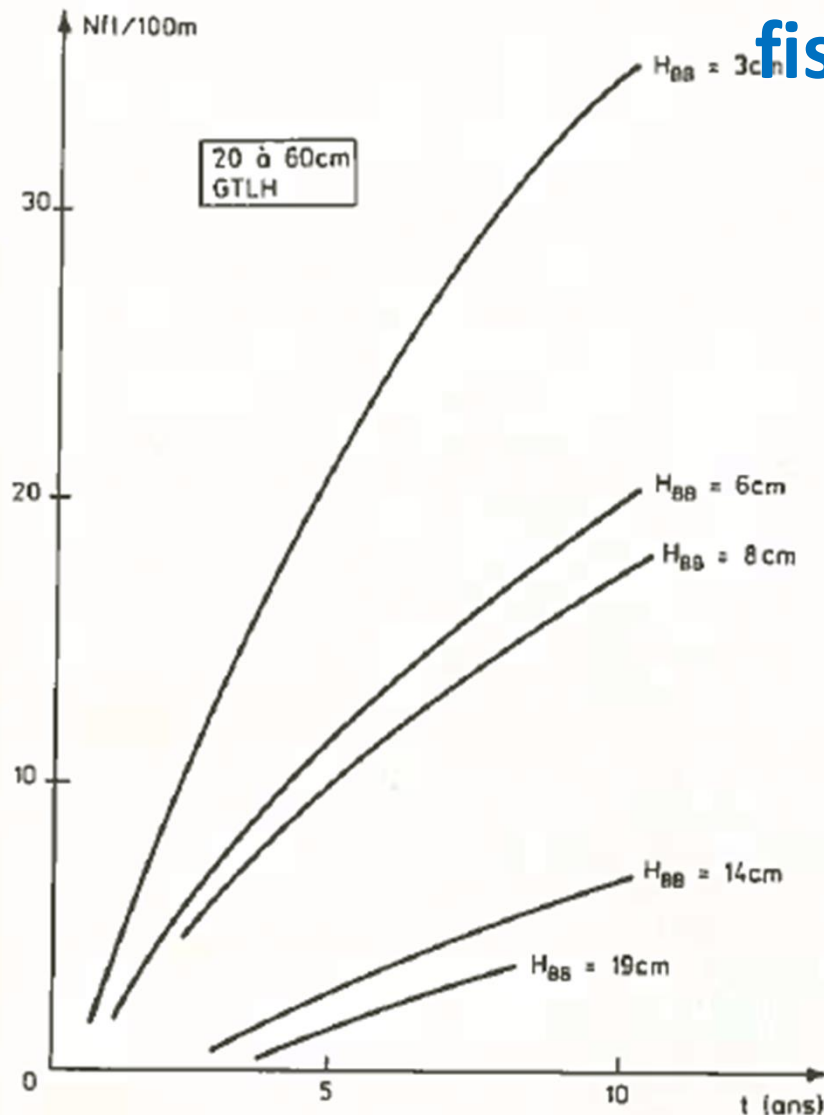
Évolution du nbre moyen de FT/100m pour différentes épaisseurs de MB en fct de l'âge

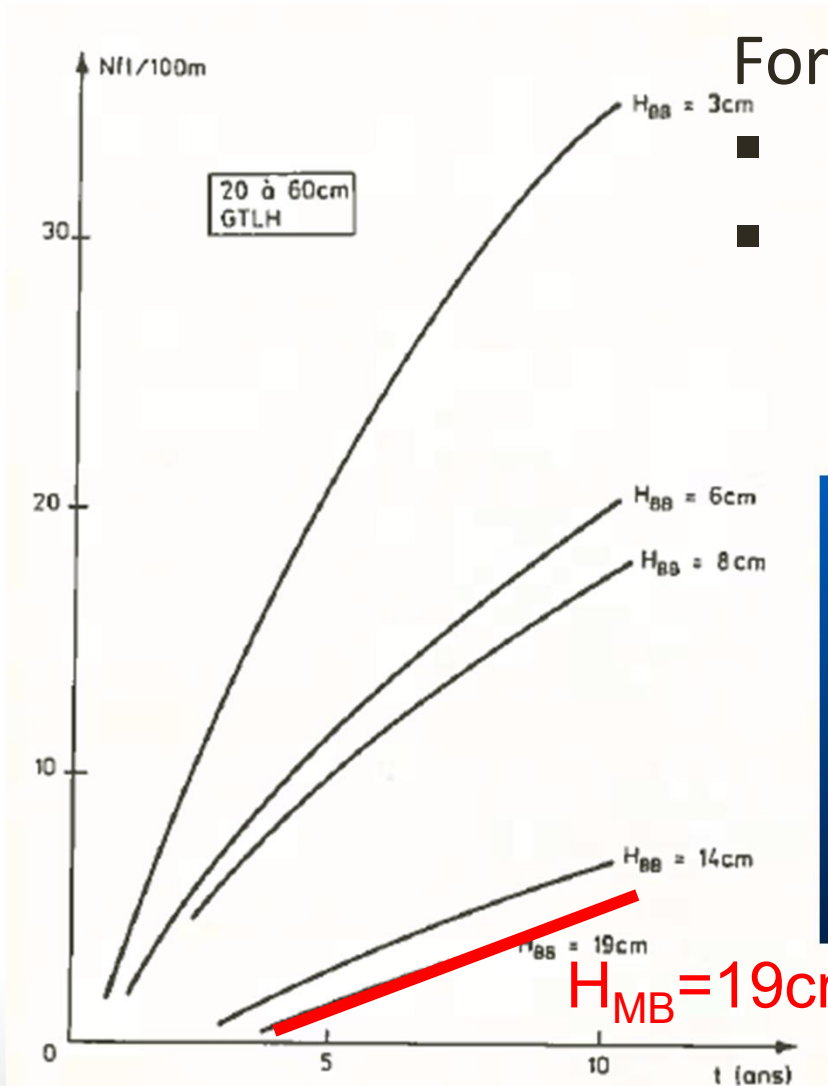
Forte influence

- Du climat
- De la nature des granulats

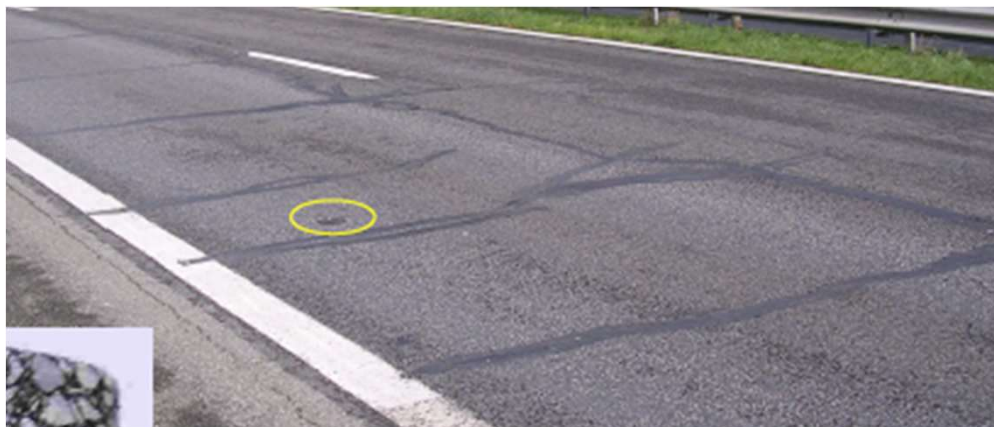
- Principalement des fissures transversales
- Franches pontées
  - Ramifiées et affaissées

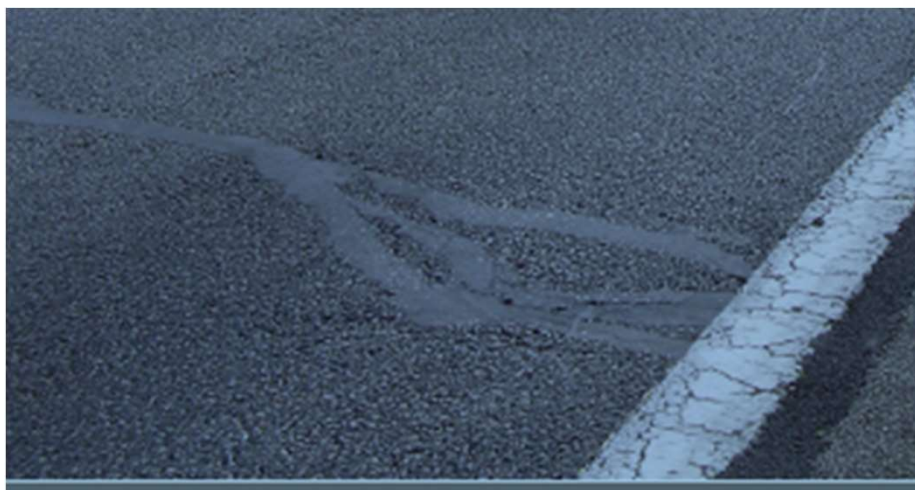
Présence de réparations en BDR de rive

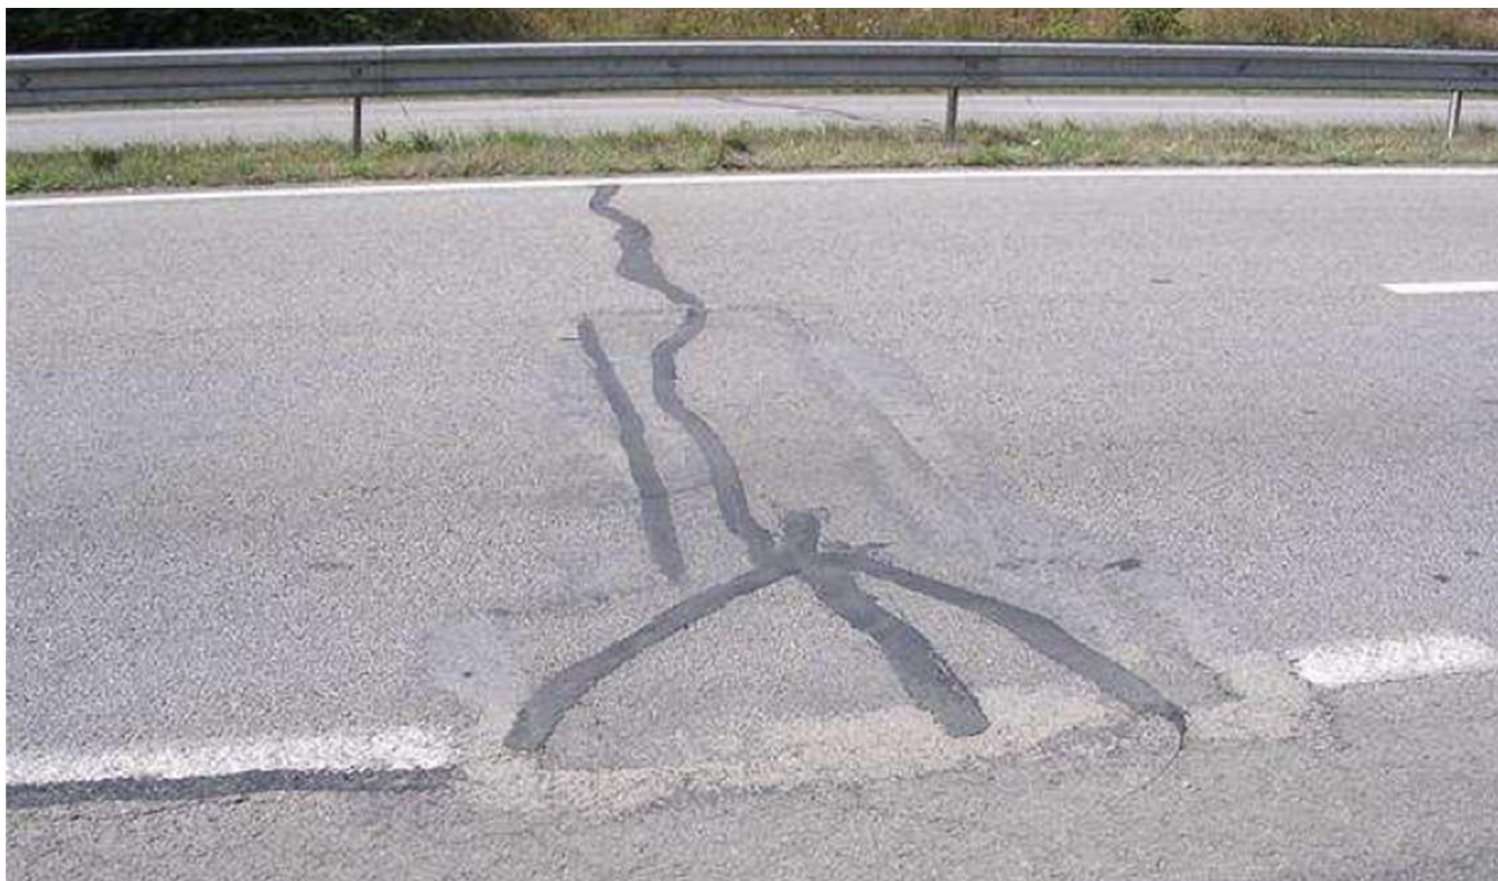
Dégradation avec affaissement d'une réparation de fissure transversale

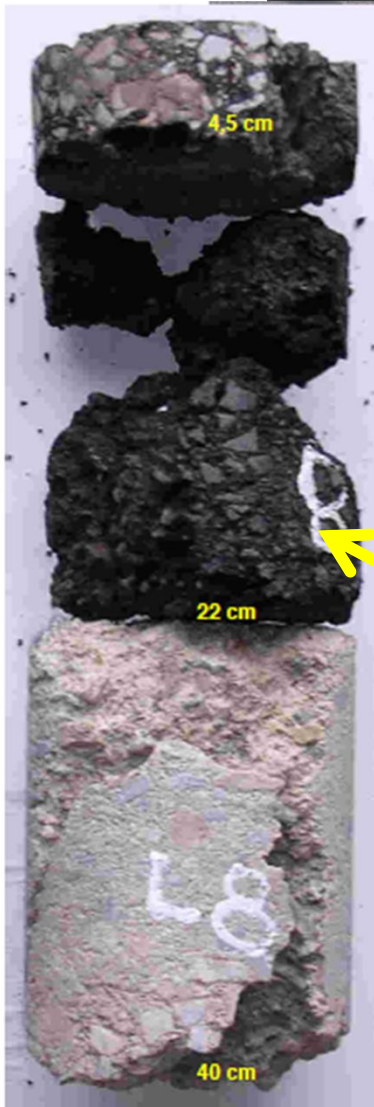
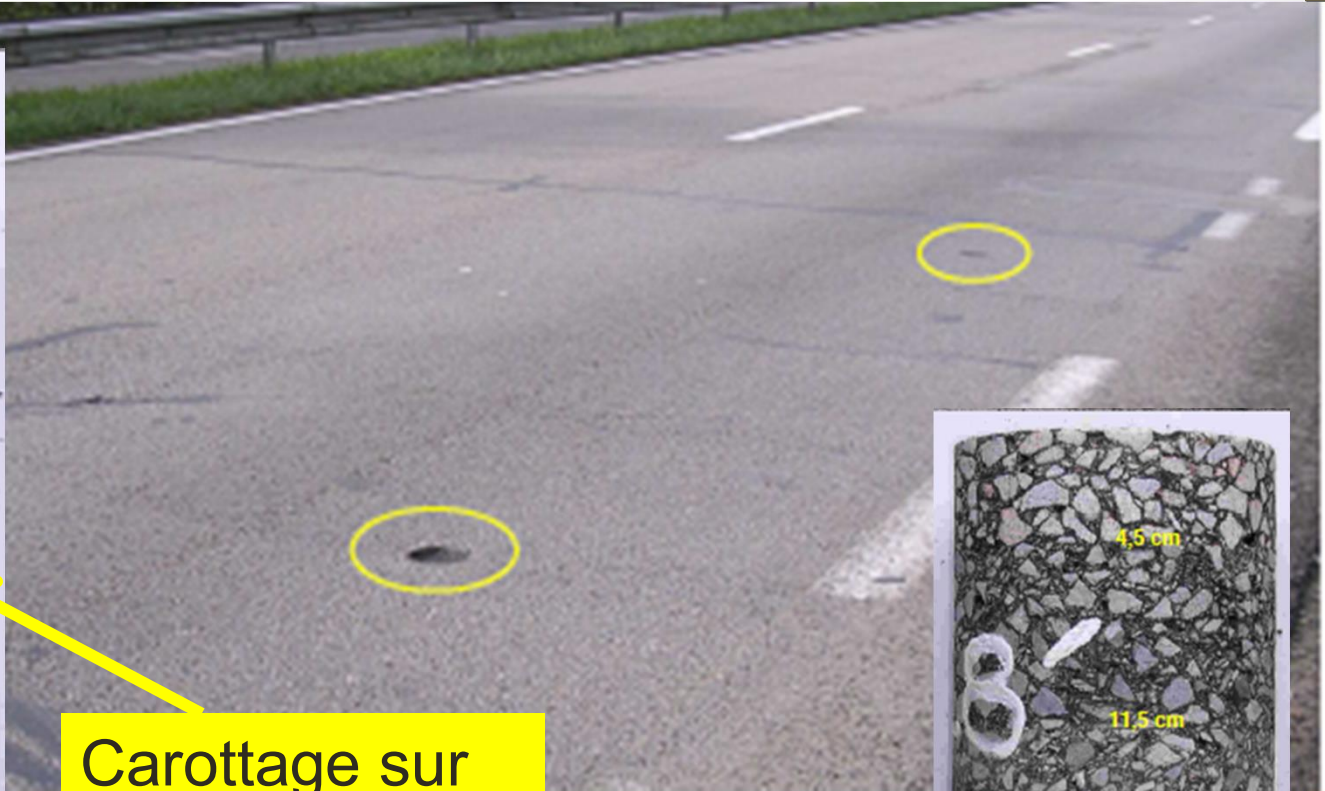
Carottage sur  
une fissure  
transversale  
ramifiée non  
pontée

Défl. 60 à  
80/100 mm

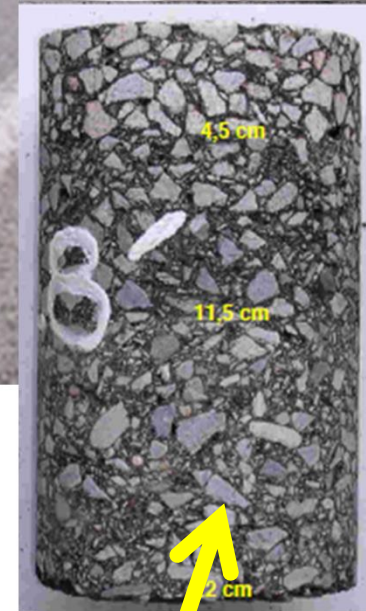
Carottage hors  
fissure

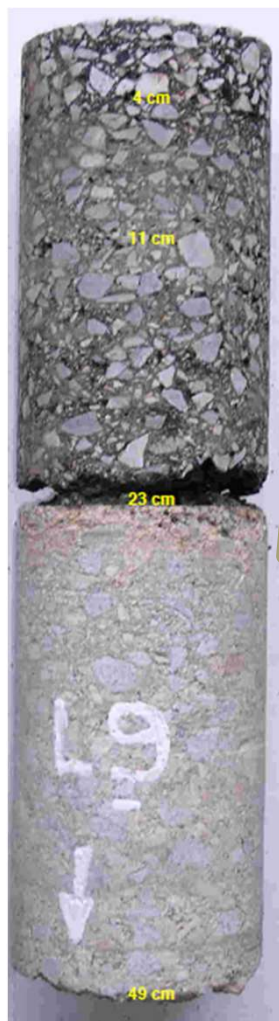
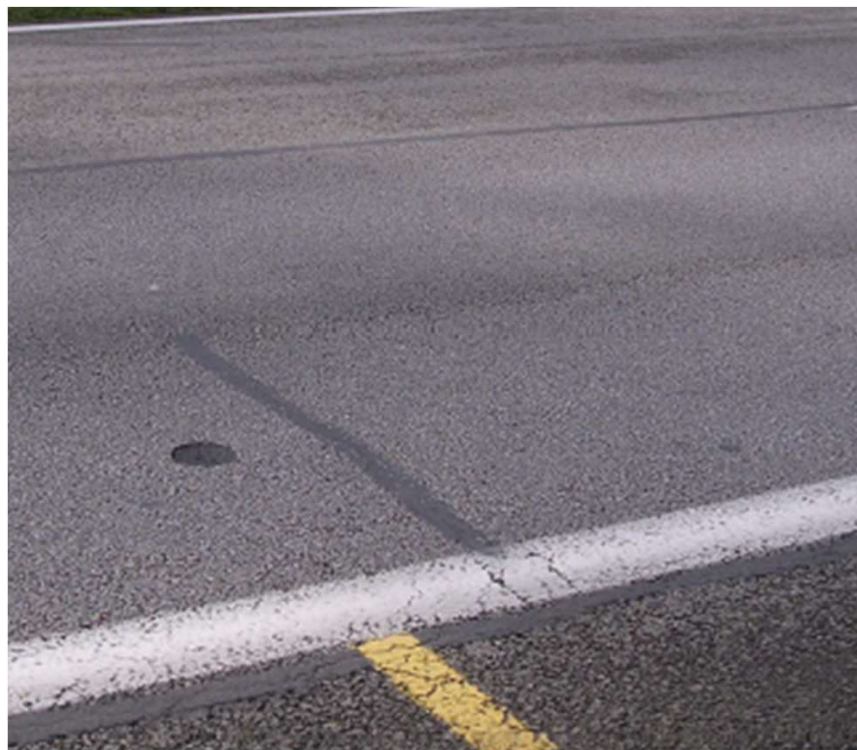
carottage à proximité d'une fissure transversale franche pontée.

liaison GB /  
GC a été  
détruite par  
l'opération  
de  
carottage.

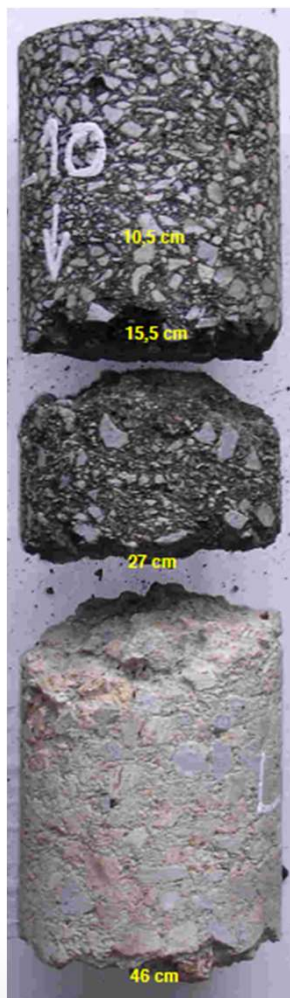
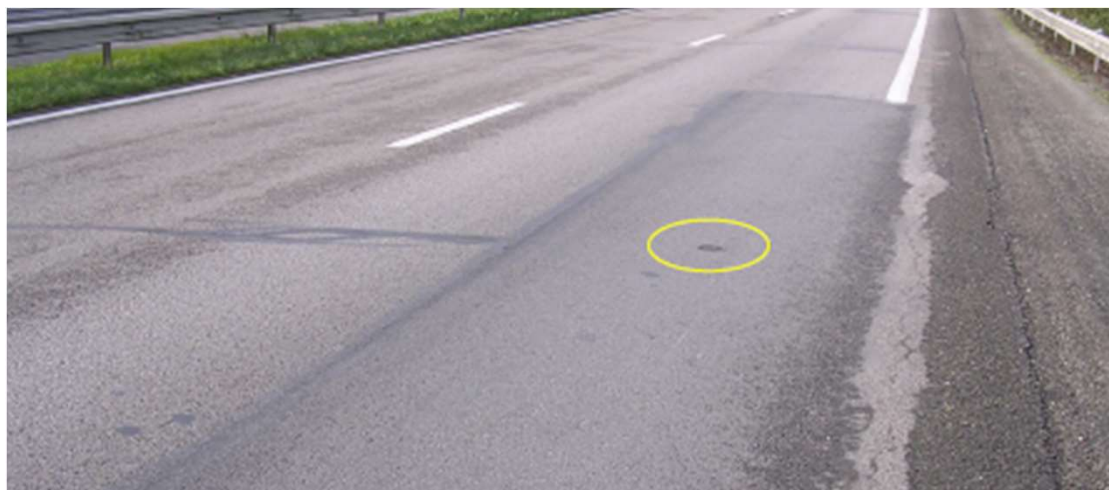
Carottage sur une réfection partielle de la rive (10,5 cm) et au droit d'une fissure transversale pontée

Défl. 80/100 mm

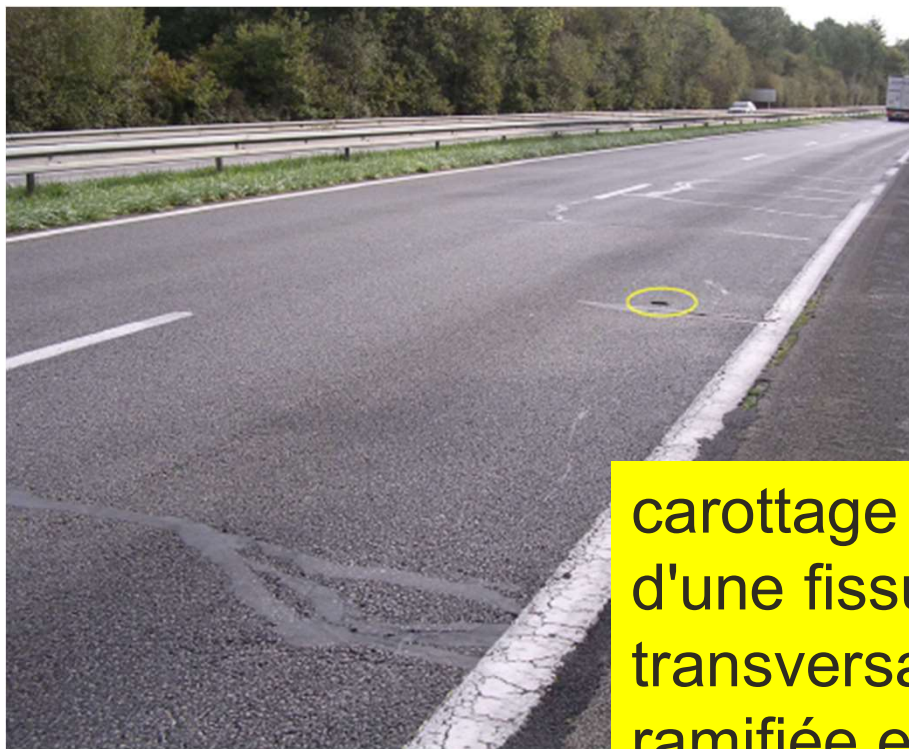
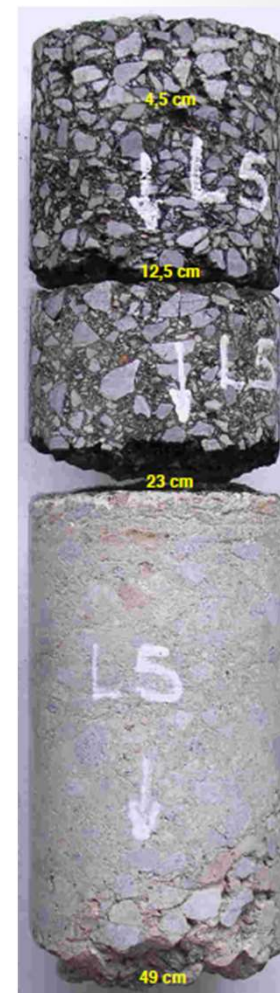
carottage à 30 cm  
d'une fissure  
transversale de rive  
ramifiée et affaissée

En amont et en aval du carottage, la voie lente est très fissurée avec de nombreux affaissements successifs

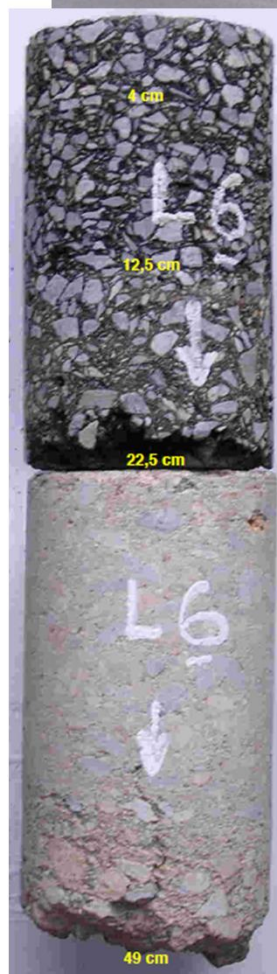
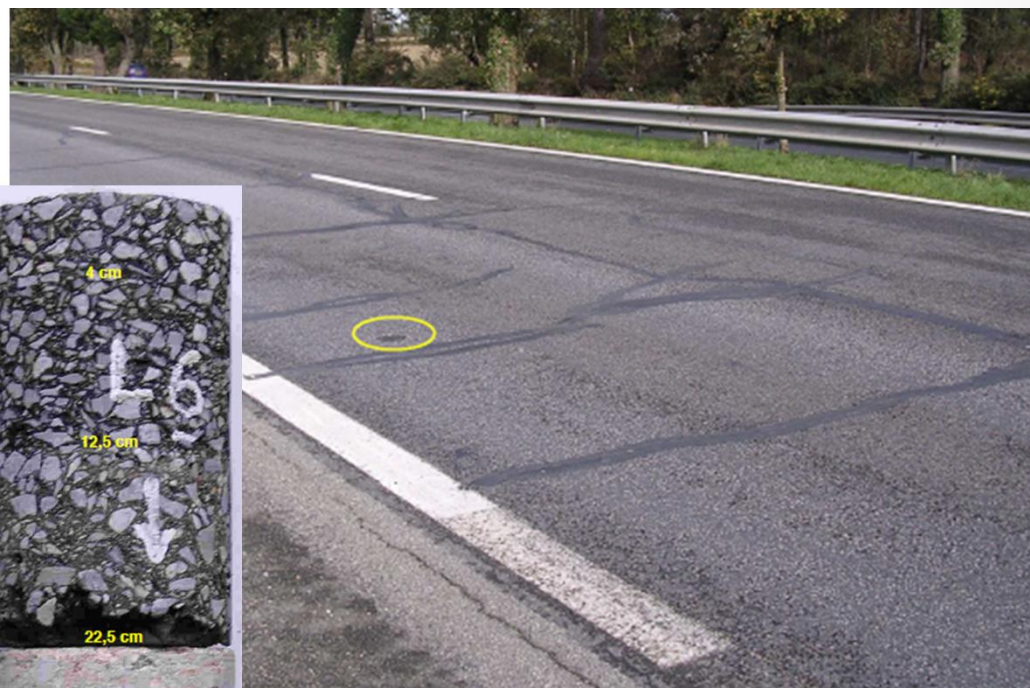
Zone très fissurée  
transversalement

déflexions de 60  
à 80/100 mm  
(battements au  
niveau des  $F_T$ )

carottage à 30 cm  
d'une fissure  
transversale  
dédoublée et affaissée
