Entretien d'un giratoire

23ème forum - 12 & 13 décembre 2019

Département du Pas-de-Calais

CAS DU GIRATOIRE N°7 DE LA RD 941

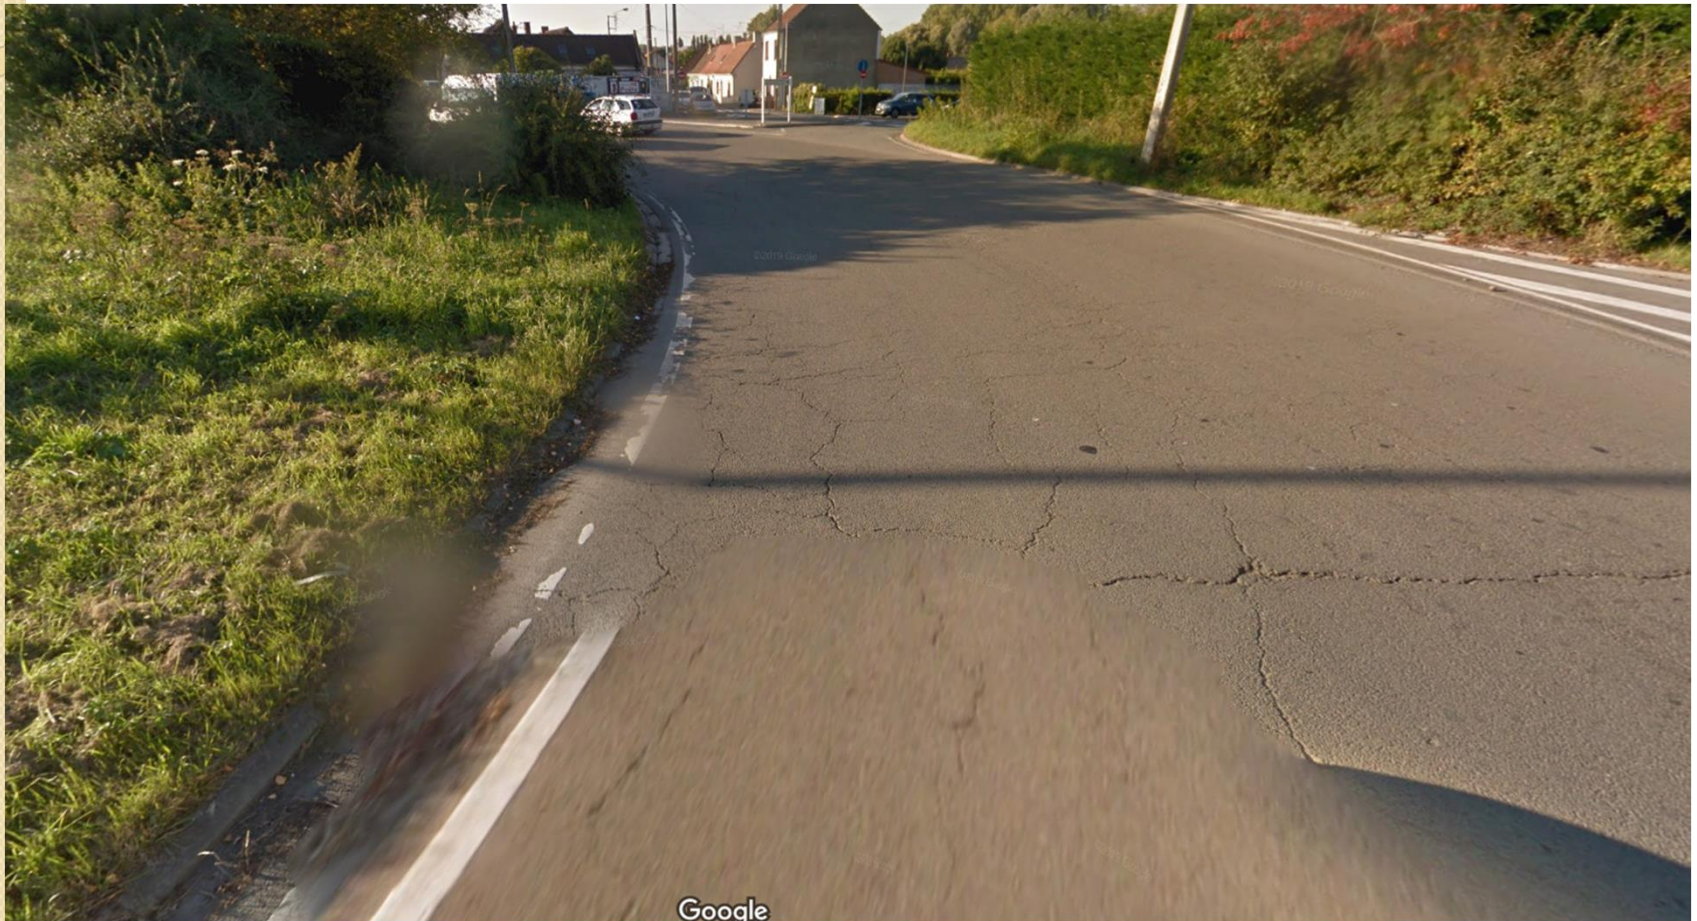
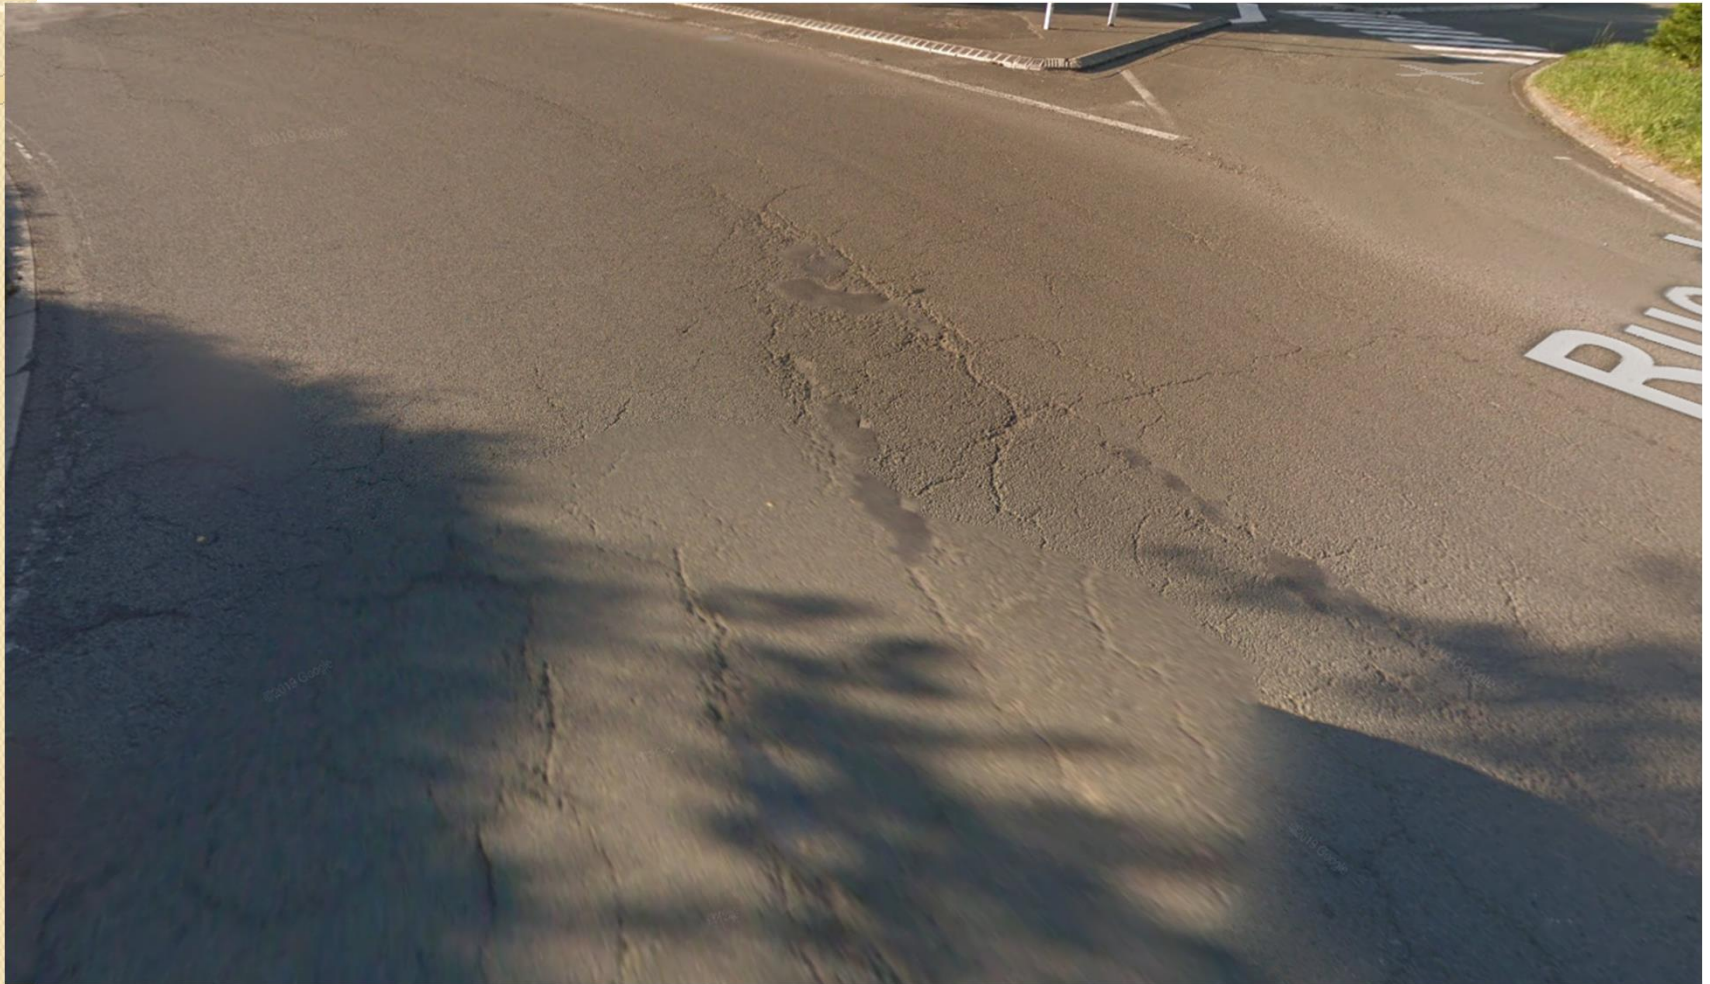
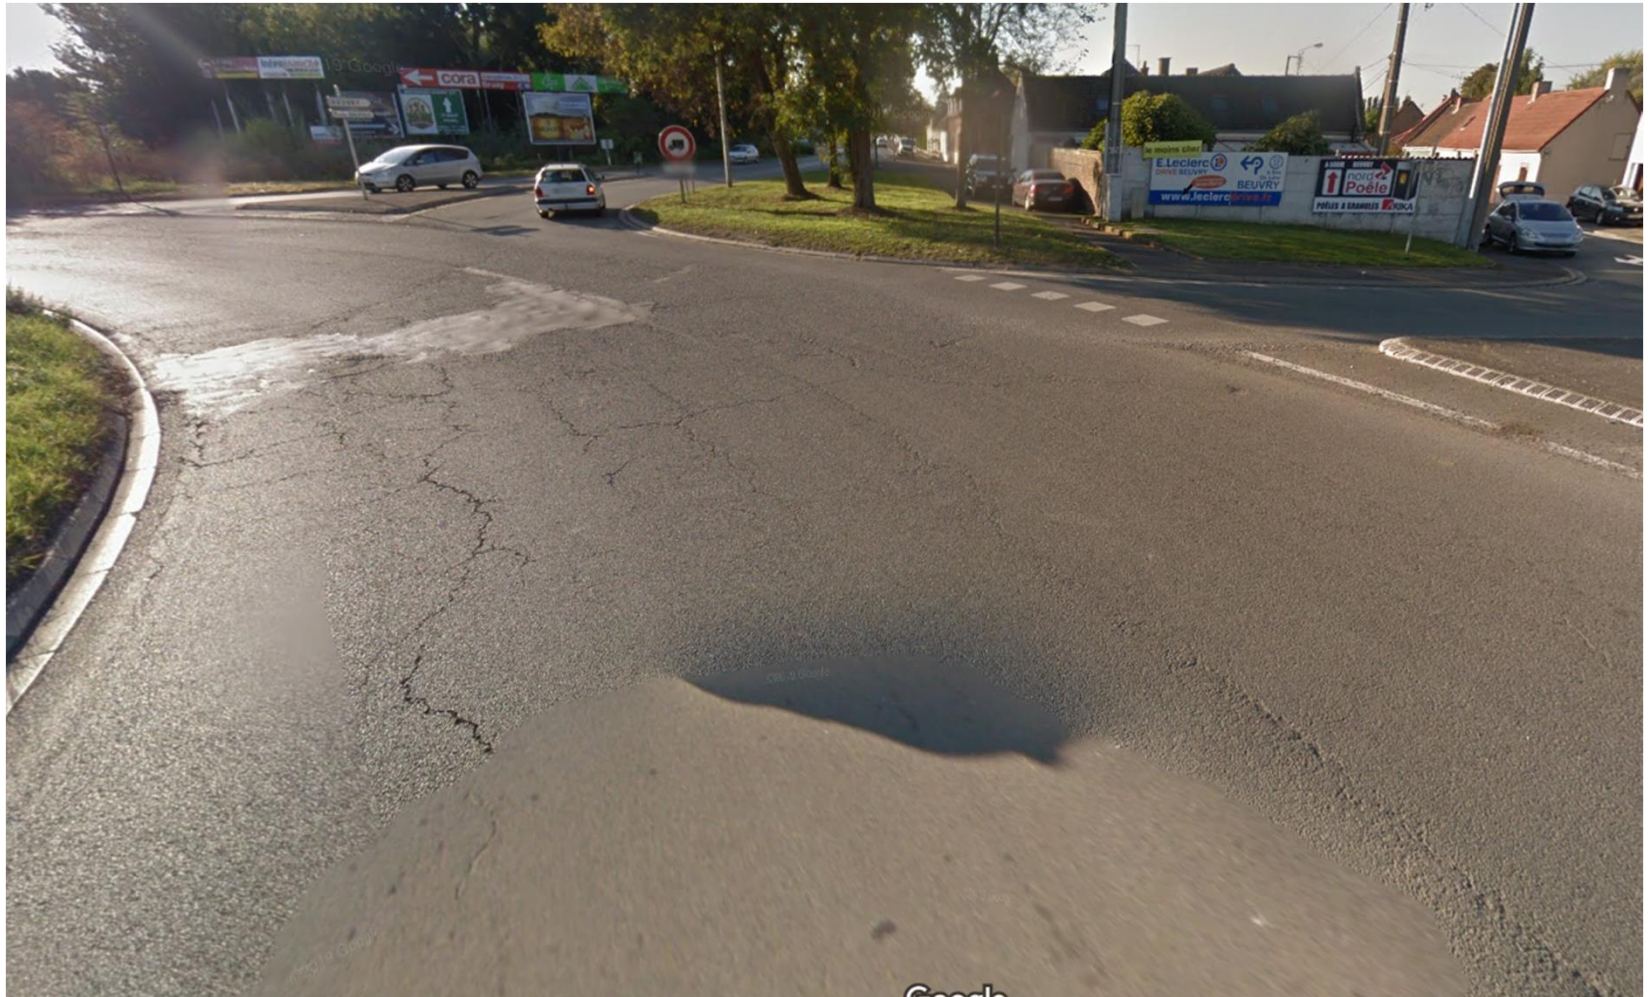
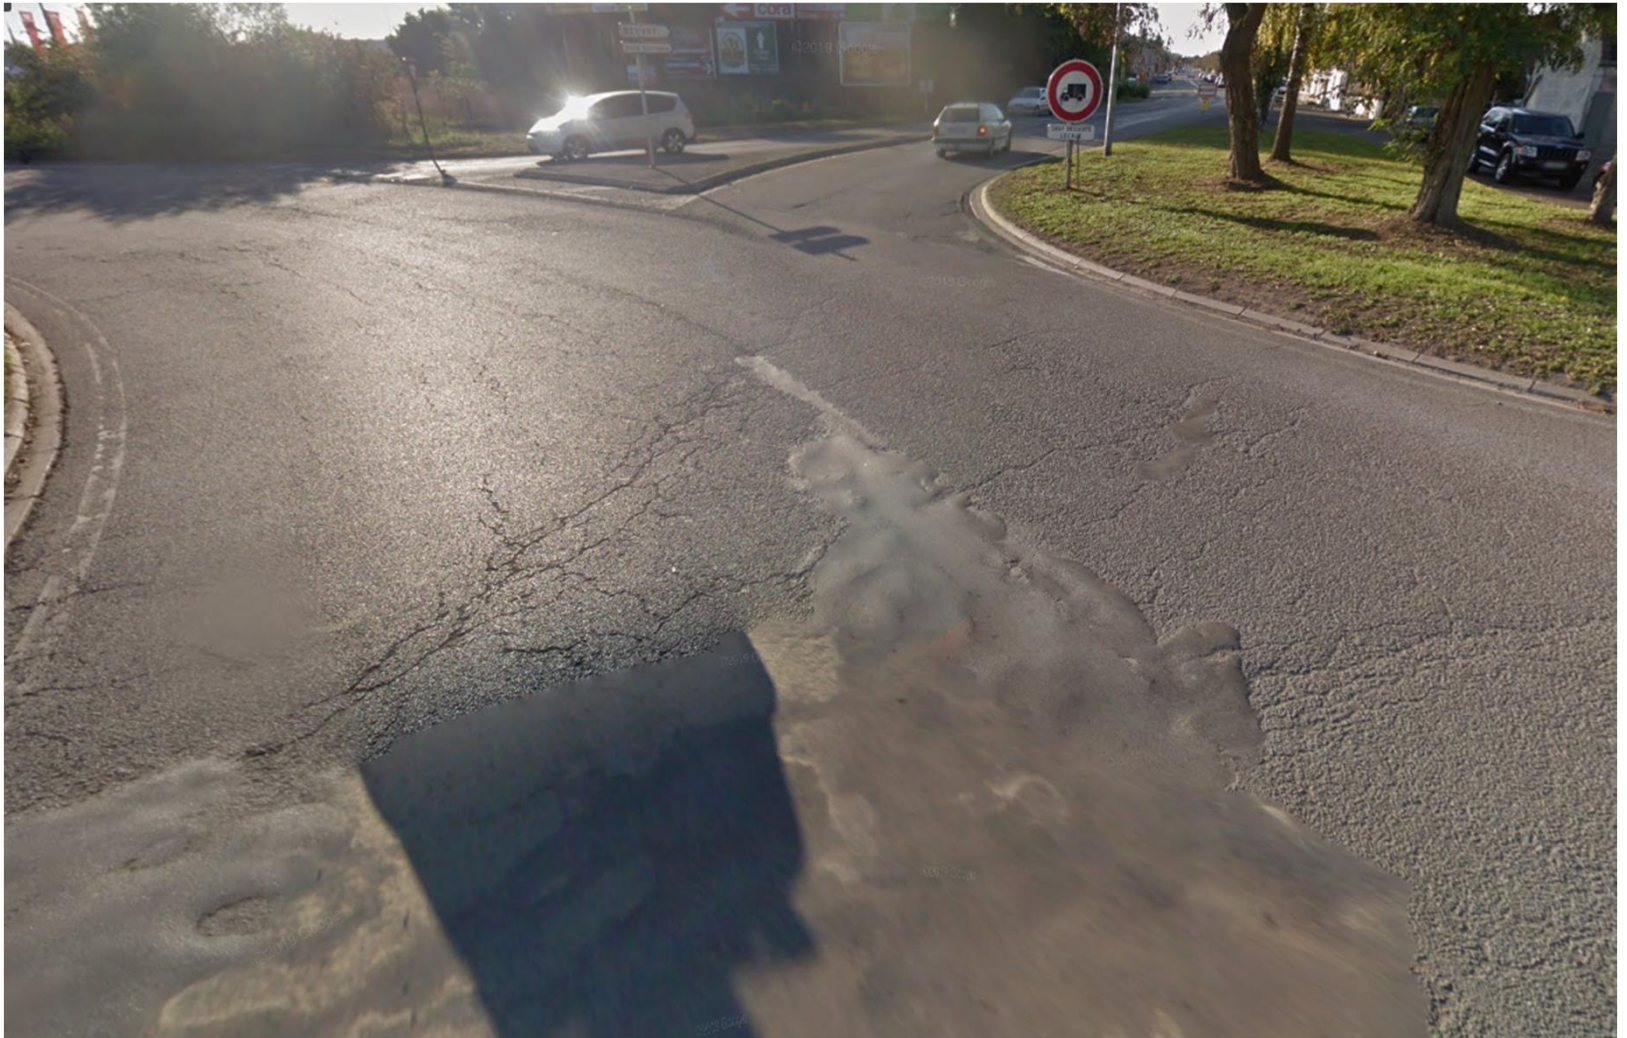
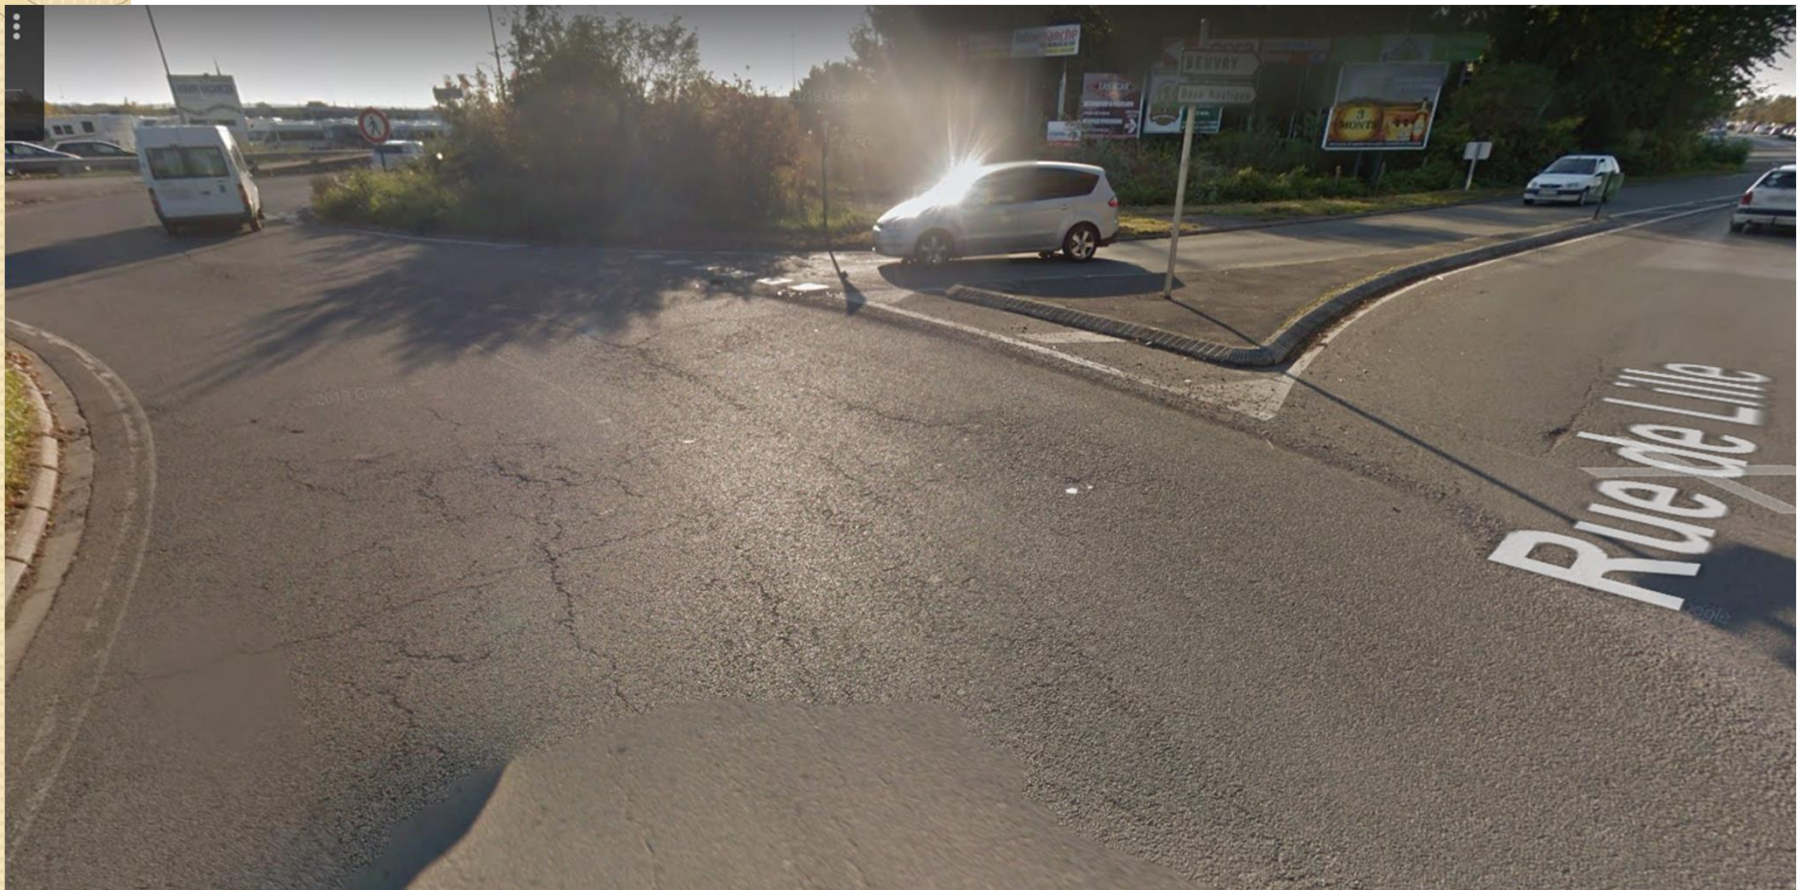
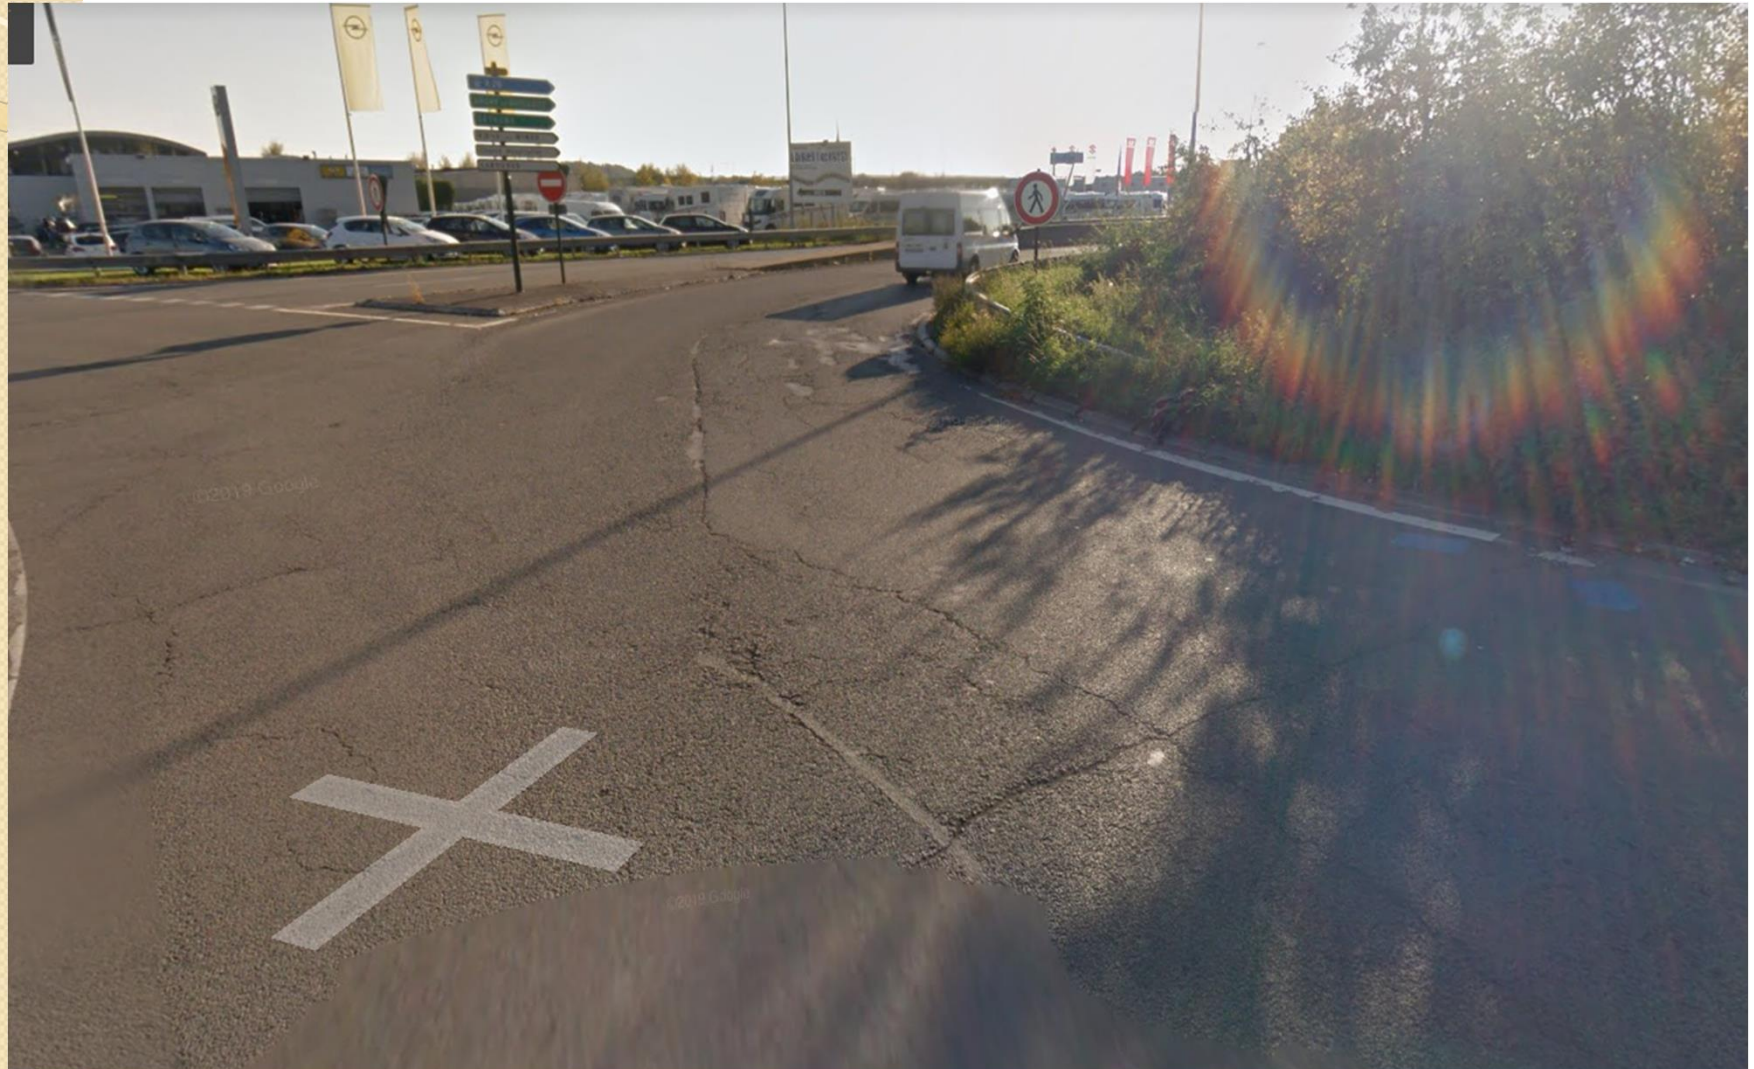
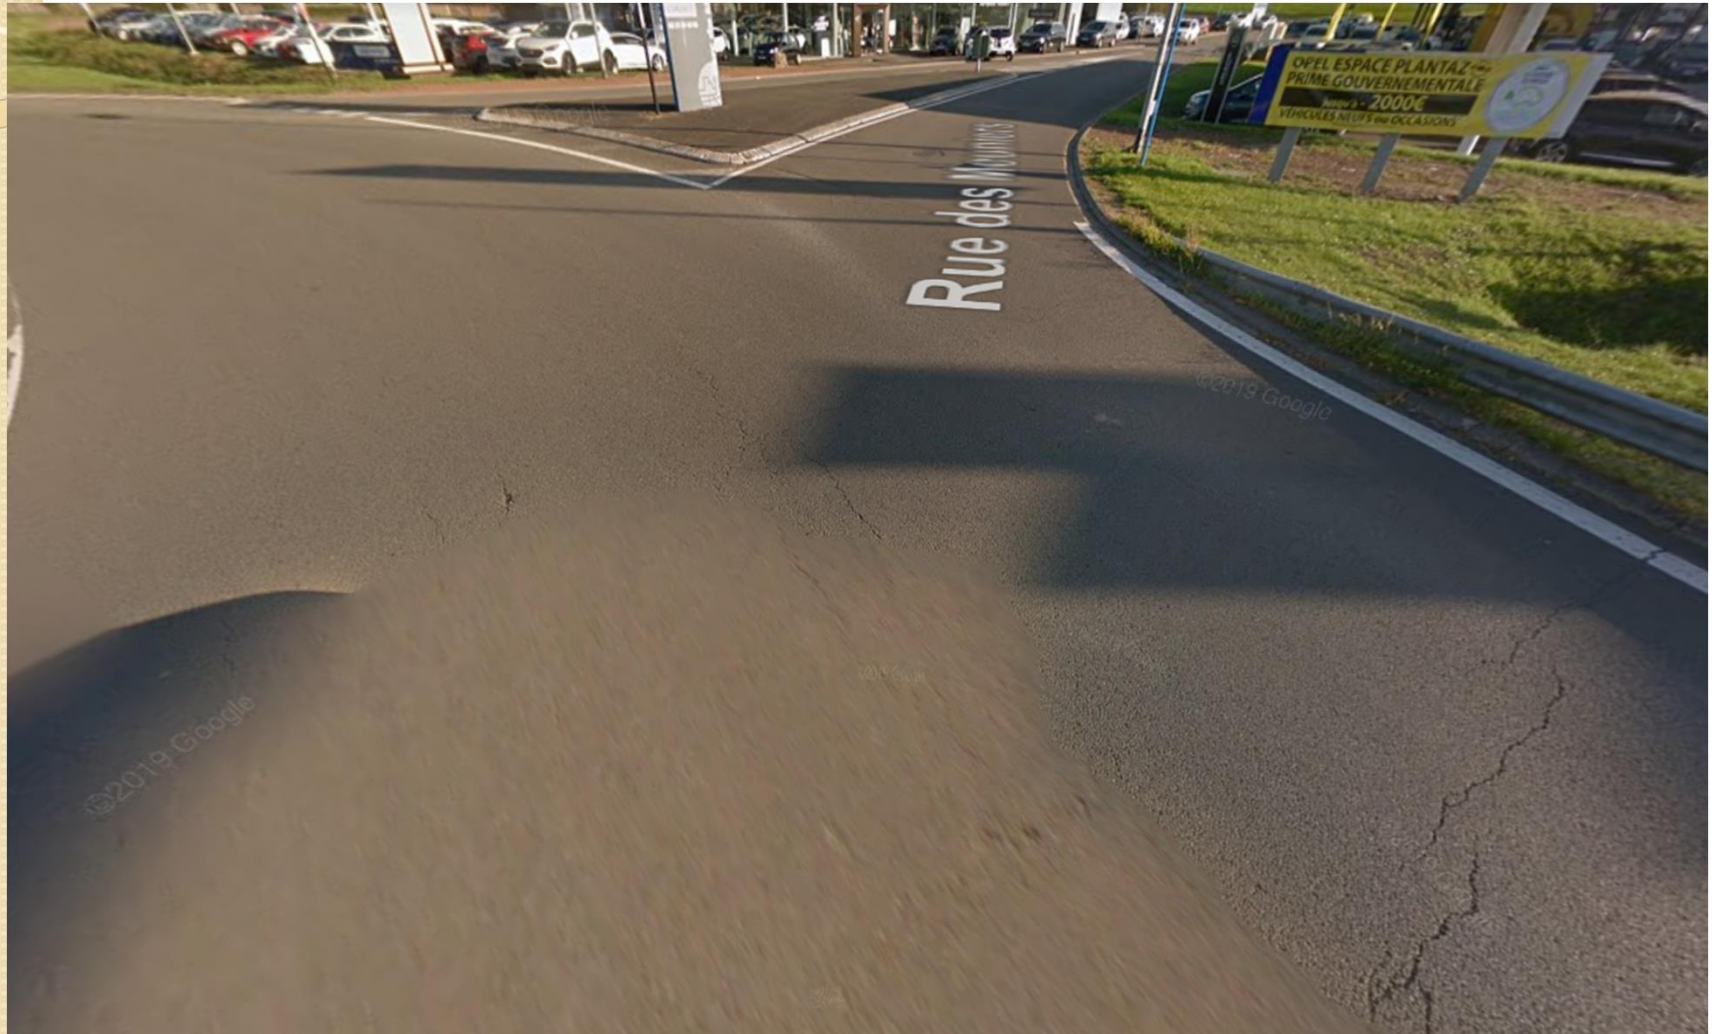
- Faiençage (30%)
- Fissuration importante
- Plusieurs réparations (GB+BB)
- Revêtement : BB de 2000

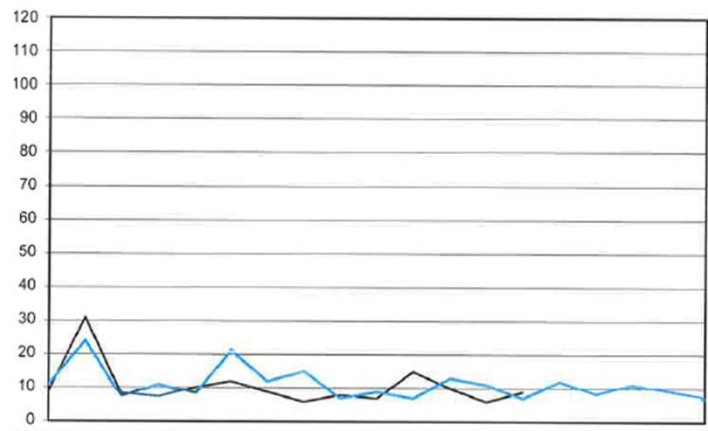
Représentation graphique

Déflexion maximale en anneau intérieur	31	100 ^{ème} de mm
Déflexion maximale en anneau extérieur	24	
Déflexion minimale en anneau intérieur	6	100 ^{ème} de mm
Déflexion minimale en anneau extérieur	7	
Déflexion moyenne en anneau intérieur	10.5	100 ^{ème} de mm
Déflexion moyenne en anneau extérieur	11.1	
Ecartype anneau intérieur	6.4	100 ^{ème} de mm
Ecartype anneau extérieur	4.7	
Déflexion caractéristique anneau intérieur	23.2	100 ^{ème} de mm
Déflexion caractéristique anneau extérieur	20.4

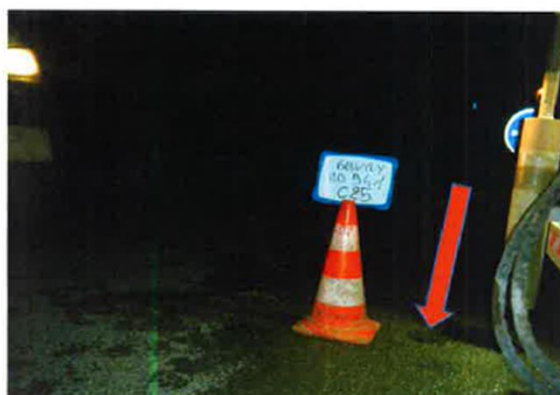
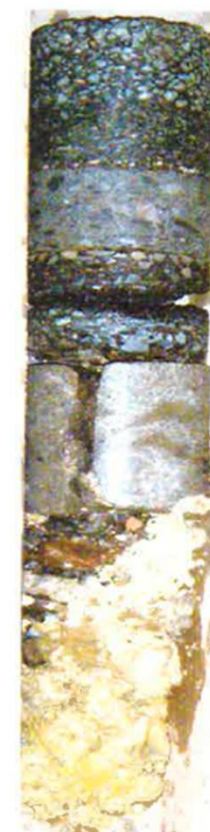
Date : 05/09/2019
Carotte n° : 25
Carottier : Diamant 125

Profondeur du carottage : 57 cm
Structure : 47 cm

Fissuration **OUI**
Faiencage **OUI**
Nids de poules **OUI**
Affaissement **NON**
Ressuage **OUI**

Constitution des couches				
Nature	Granulat	Calibre	Epaisseur (cm)	Gr. traitée liée : oui, non partiellement
Béton Bitumineux	porphyre	0/10	7.0	collé à
Béton Bitumineux	calcaire	0/10	6.0	collé à
Grave traitée	calcaire	0/20	7.0	Liée, collé à
Béton Bitumineux	calcaire	0/10	3.0	non collé à
Béton Bitumineux	laitier	0/10	5.0	non collé à
Pavé routier			14.0	
Remblai	Sable de pose	0/6	5.0	
Sol support : Limon marron sableux

- Solutions sur les 3 carottages C26, C27 et C28 :
 - Fraisage 14 cm, 8 cm EME + 6 cm BBSG
 - Fraisage 22 cm, 16 cm GB + 6 cm BBSG
- Sur la carotte C25
 - Pas de solution de décaissement partiel
 - Reconstruire la chaussée sur la zone concernée

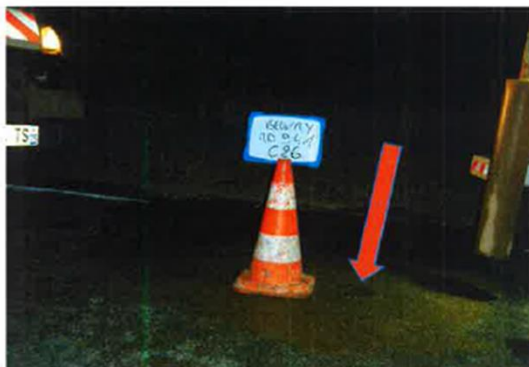
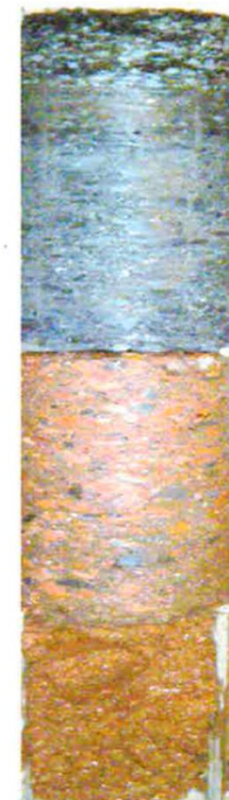
Date : 05/09/2019
Carotte n° : 26
Carottier : Diamant 125

Profondeur du carottage: 101 cm
Structure : 101 cm

Fissuration **NON**
Faiencage **OUI**
Nids de poules **NON**
Affaissement **NON**
Ressuage **OUI**

Constitution des couches				
Nature	Granulat	Calibre	Epaisseur (cm)	Gr. traitée liée : oui, non partiellement
Béton Bitumineux	porphyre	0/10	9.0	collé à
Béton Bitumineux	calcaire	0/10	6.0	collé à
Grave traitée	calcaire	0/20	25.0	Liée, non collé à
Grave traitée	schiste rouge	0/20	34.0	liée
Remblai	schiste rouge	0/80	30.0	
Sol support non identifié

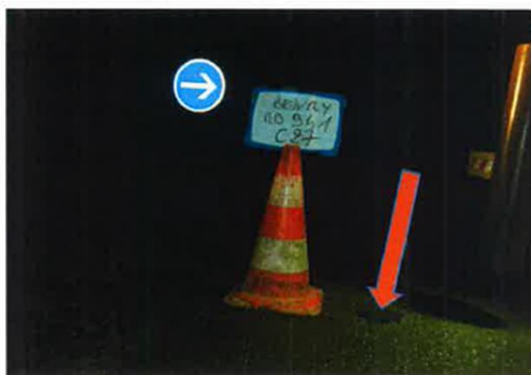
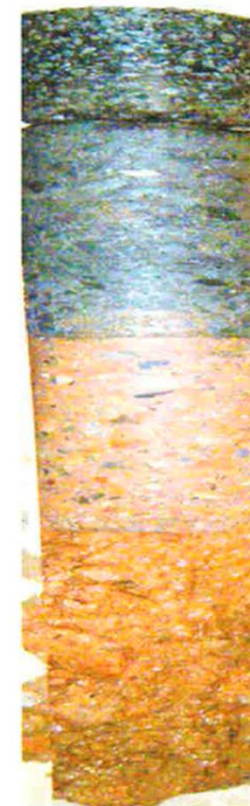
Date : 05/09/2019
Carotte n° : 27
Carottier : Diamant 125

Profondeur du carottage : 103 cm
Structure : 103 cm

Fissuration **NON**
Faiencage **NON**
Nids de poules **NON**
Affaissement **NON**
Ressuage **OUI**

Constitution des couches				
Nature	Granulat	Calibre	Epaisseur (cm)	Gr. traitée liée : oui, non partiellement
Béton Bitumineux	porphyre	0/10	12.0	non collé à
Grave traitée	Calcaire	0/20	29.0	liée, collé à
Grave traitée	schiste rouge	0/20	24.0	liée
Remblai	schiste rouge	0/80	38.0	
Sol support non identifié

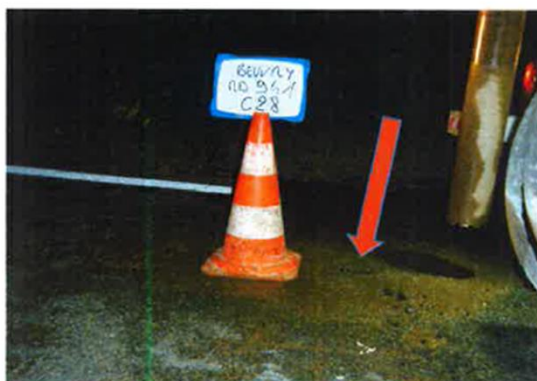
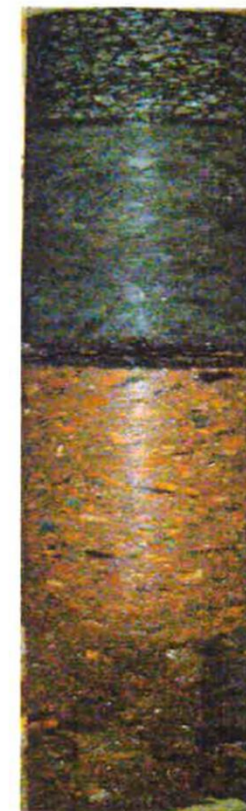
Date : 05/09/2019
Carotte n° : 28
Carottier : Diamant 125

Profondeur du carottage : 103 cm
Structure : 103 cm

Fissuration **NON**
Faiencage **NON**
Nids de poules **NON**
Affaissement **NON**
Ressuage **OUI**

Constitution des couches				
Nature	Granulat	Calibre	Epaisseur (cm)	Gr. traitée liée : oui, non partiellement
Béton Bitumineux	porphyre	0/10	7.5	collé à
Béton Bitumineux	Porphyre / Calcaire	0/10	4.5	collé à
Grave traitée	schiste rouge	0/20	24.0	liée
Remblai	schiste rouge	0/80	38.0	
Remblai	schiste rouge	0/80	38.0	
Sol support non identifié
