ERASMUS

Evolution et entretien de structures bitumineuses neuves

Structure GNT / GB / BB

Structure

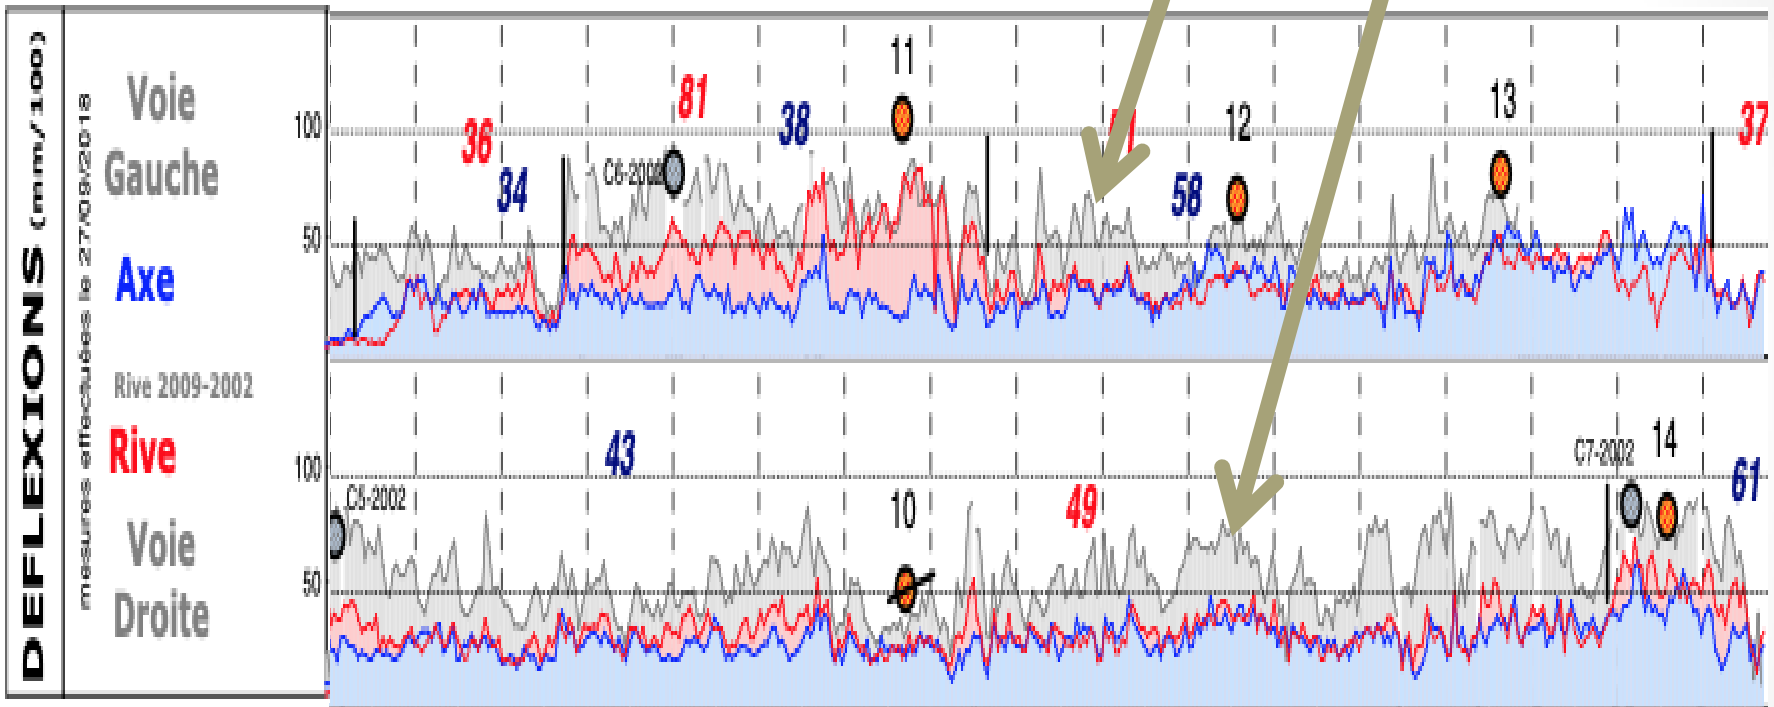
Mesures 2002

L'entretien de 2003 a fortement diminué les déflexions de 2002 en voie droite

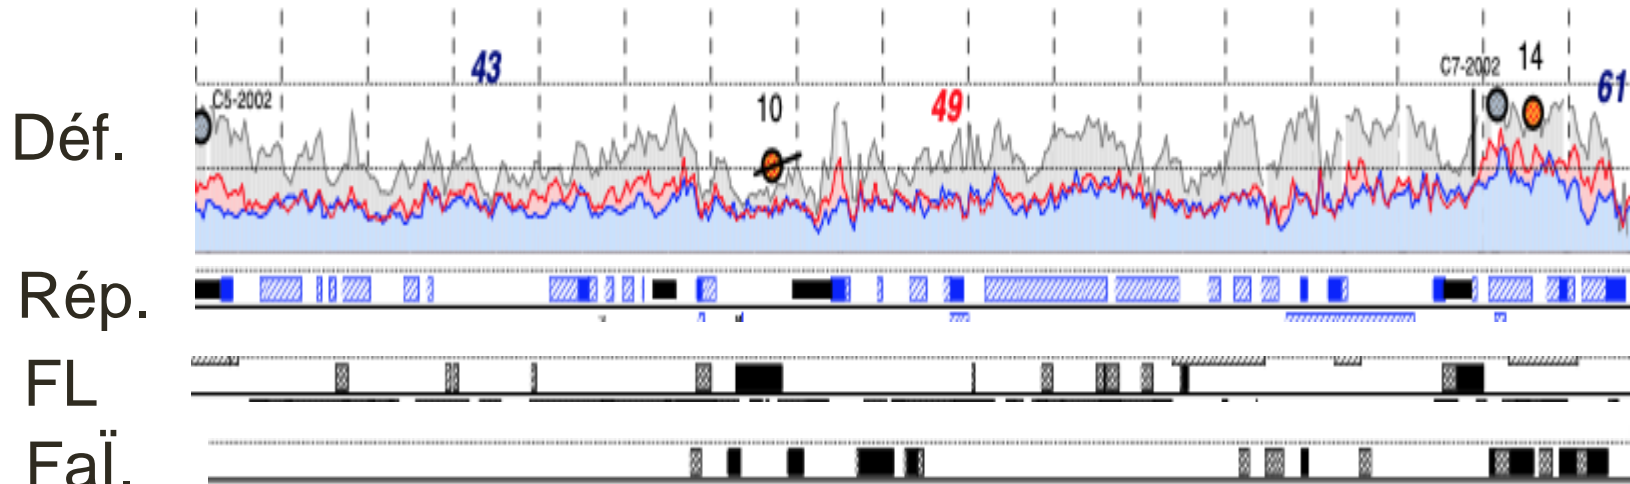
Voie Droite

Déflexions < 50/100 mm – faibles dégradations

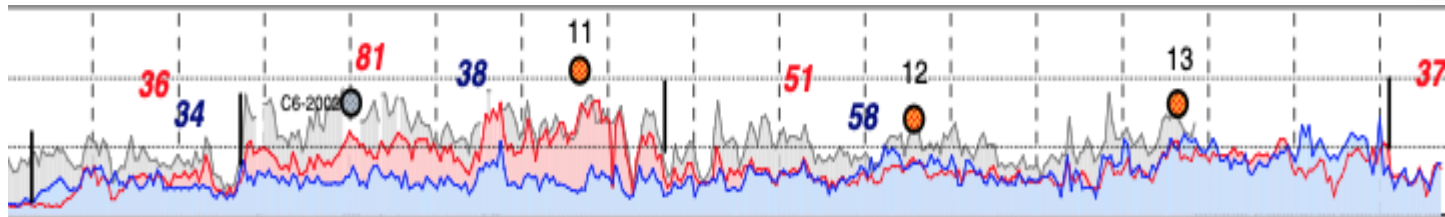
Voie Gauche

Dégradations plus importantes que sur la voie droite, même pour des déflexions identiques

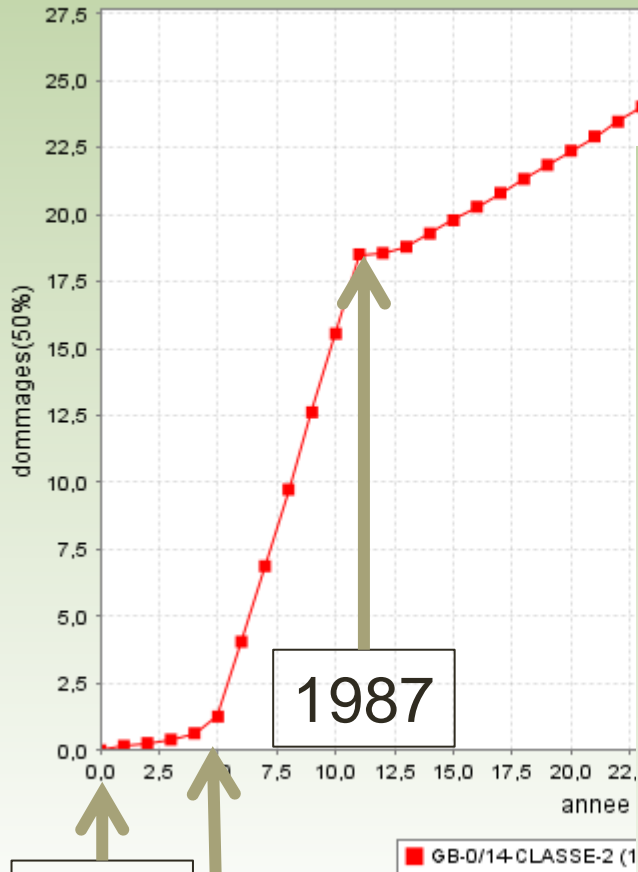
dommages GB-0/14-CLASSE-2 (1976)

- un dimensionnement faible eu égard au trafic et des caractéristiques de la GB2
- le décollement d'interface GB2/BBSG
- la présence d'un trafic agressif induit par la proximité d'une carrière

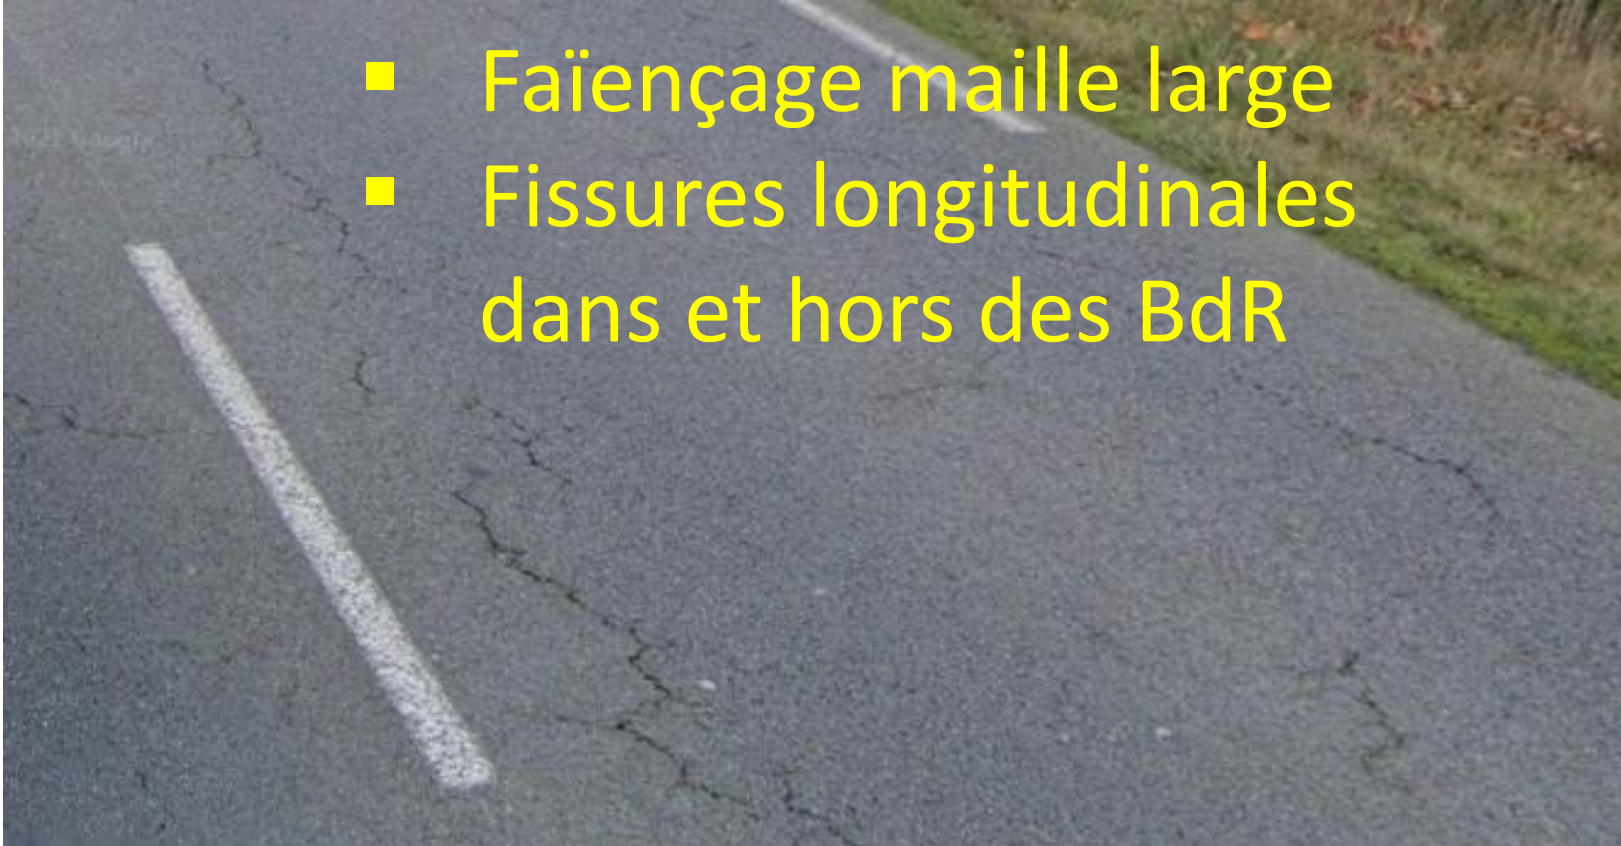
Dégradations 2022

- Faïençage maille large
- Fissures longitudinales dans et hors des BdR

Etat après 19 ans sans entretien

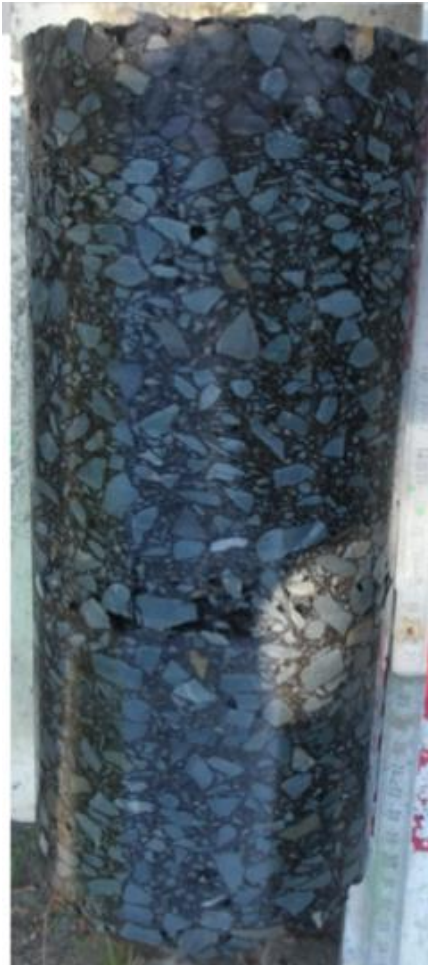
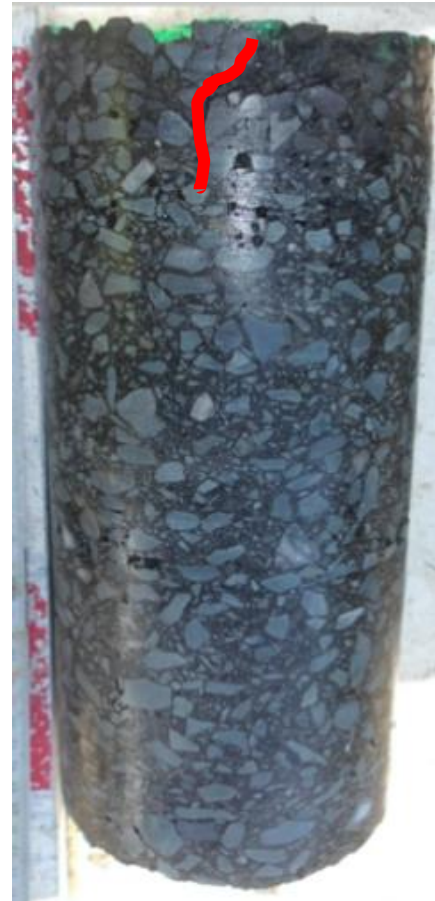
Carottages

Sur fissure

- Structure bitumineuse de 19 ans sans entretien
- Déflections faibles $d_{\text{car.}} = 28/100$ mm
- Fissuration longitudinale dans et hors les BdR, importante
- Faïençage maille large dans et hors les BdR
- Au carottage fissuration par le haut sur 4 cm
- Matériaux bitumineux en bon état

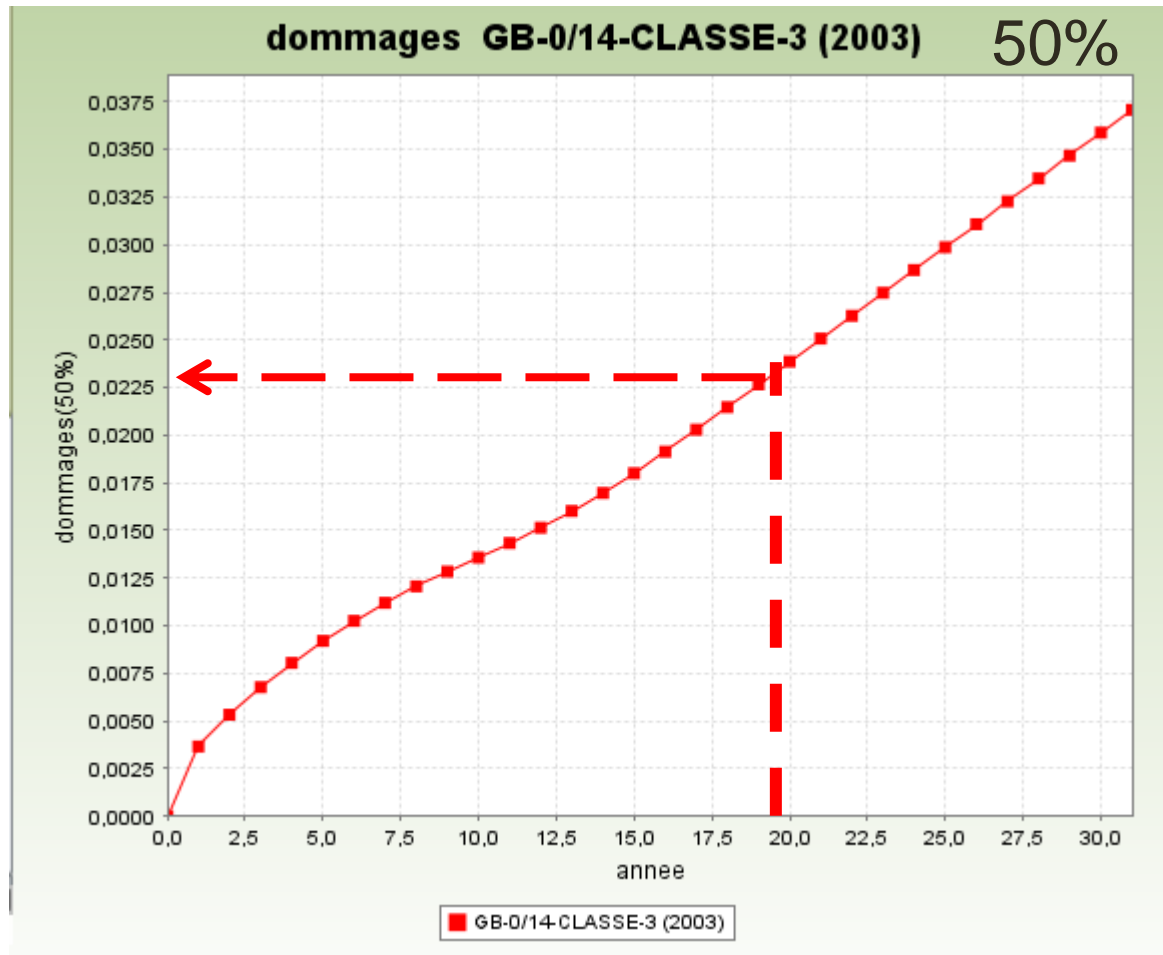
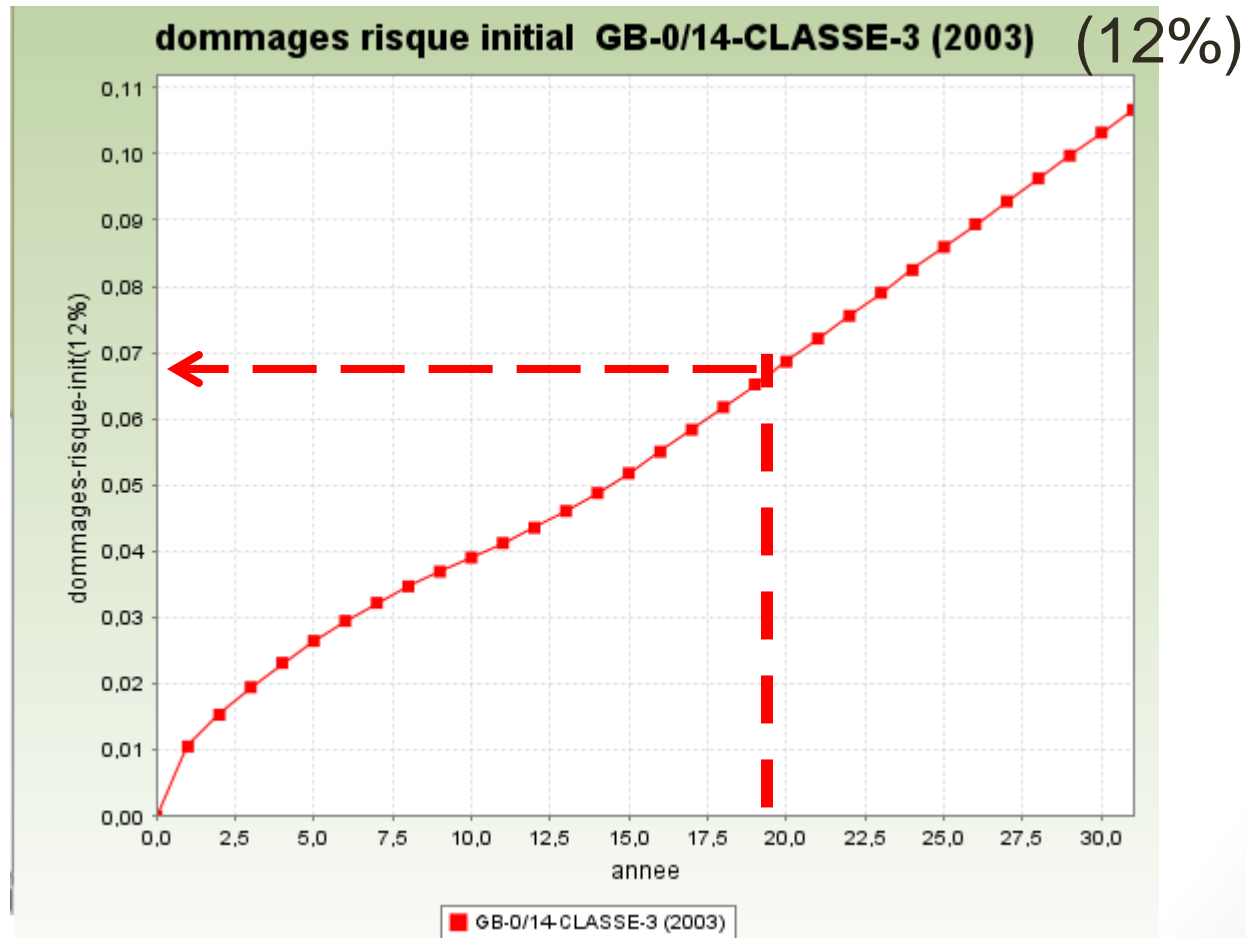
Confirmation du bon état structurel de la chaussée

Cette structure neuve de 19 ans présente de la fissuration se propageant du haut vers le bas (fissuration thermique, contrainte de traction en surface due aux pneumatiques...)

Son endommagement calculé par ERASMUS est cohérent avec les caractéristiques des matériaux et l'état de surface.

Un entretien devrait réduire la fissuration de surface
