Remise à niveau d'une chaussée en agglomération

CAS DE LA RD 373

RD 373 : la problématique

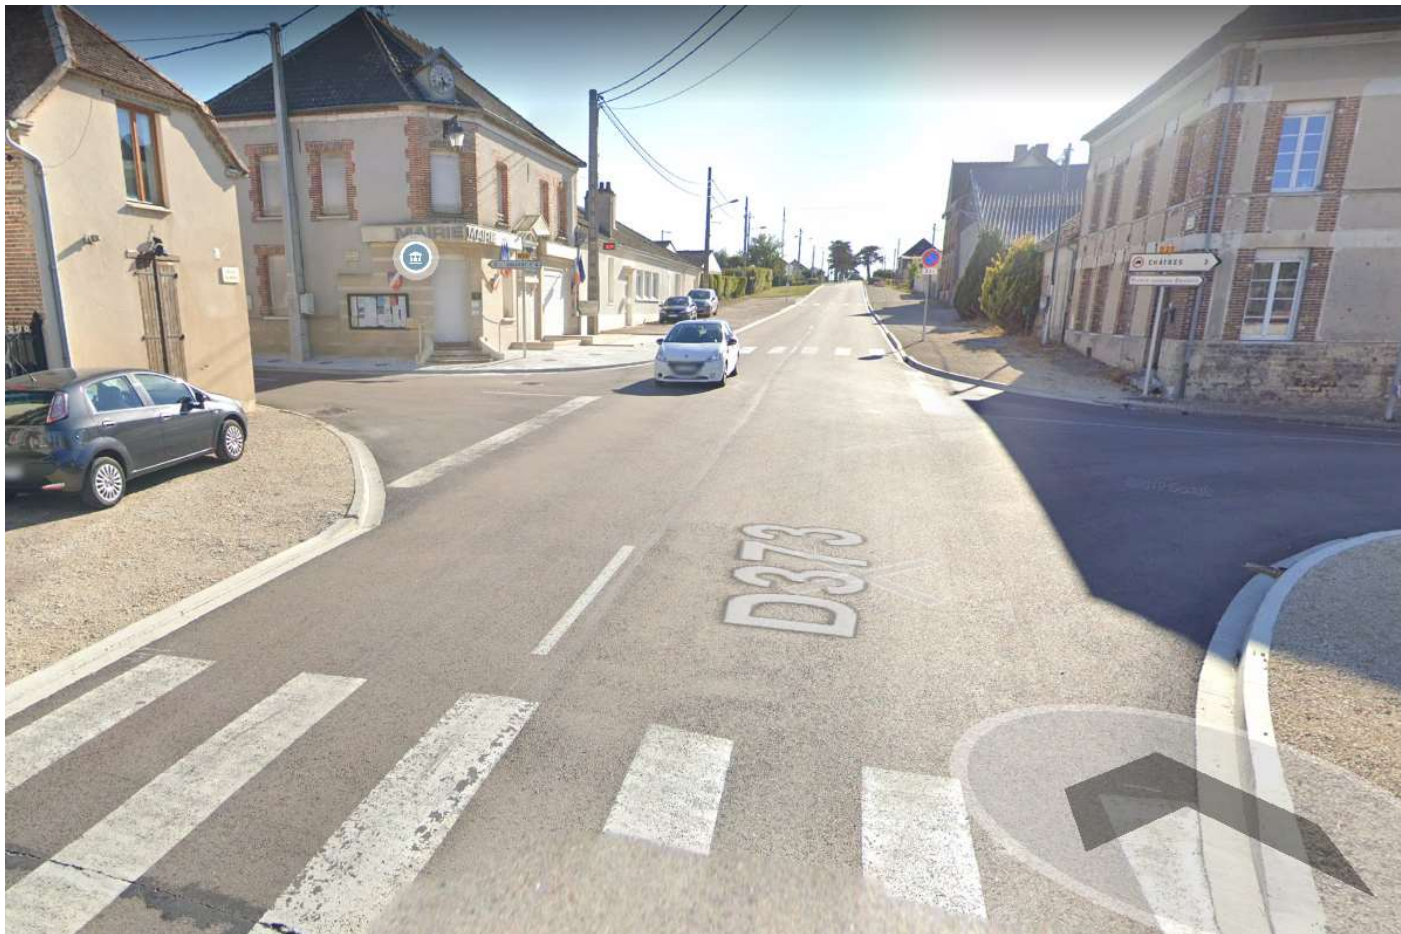
RD 373 intersection RD 20 : zone reprise en 2017,
avec purge en Grave bitume,
Evolution : RAS à ce jour

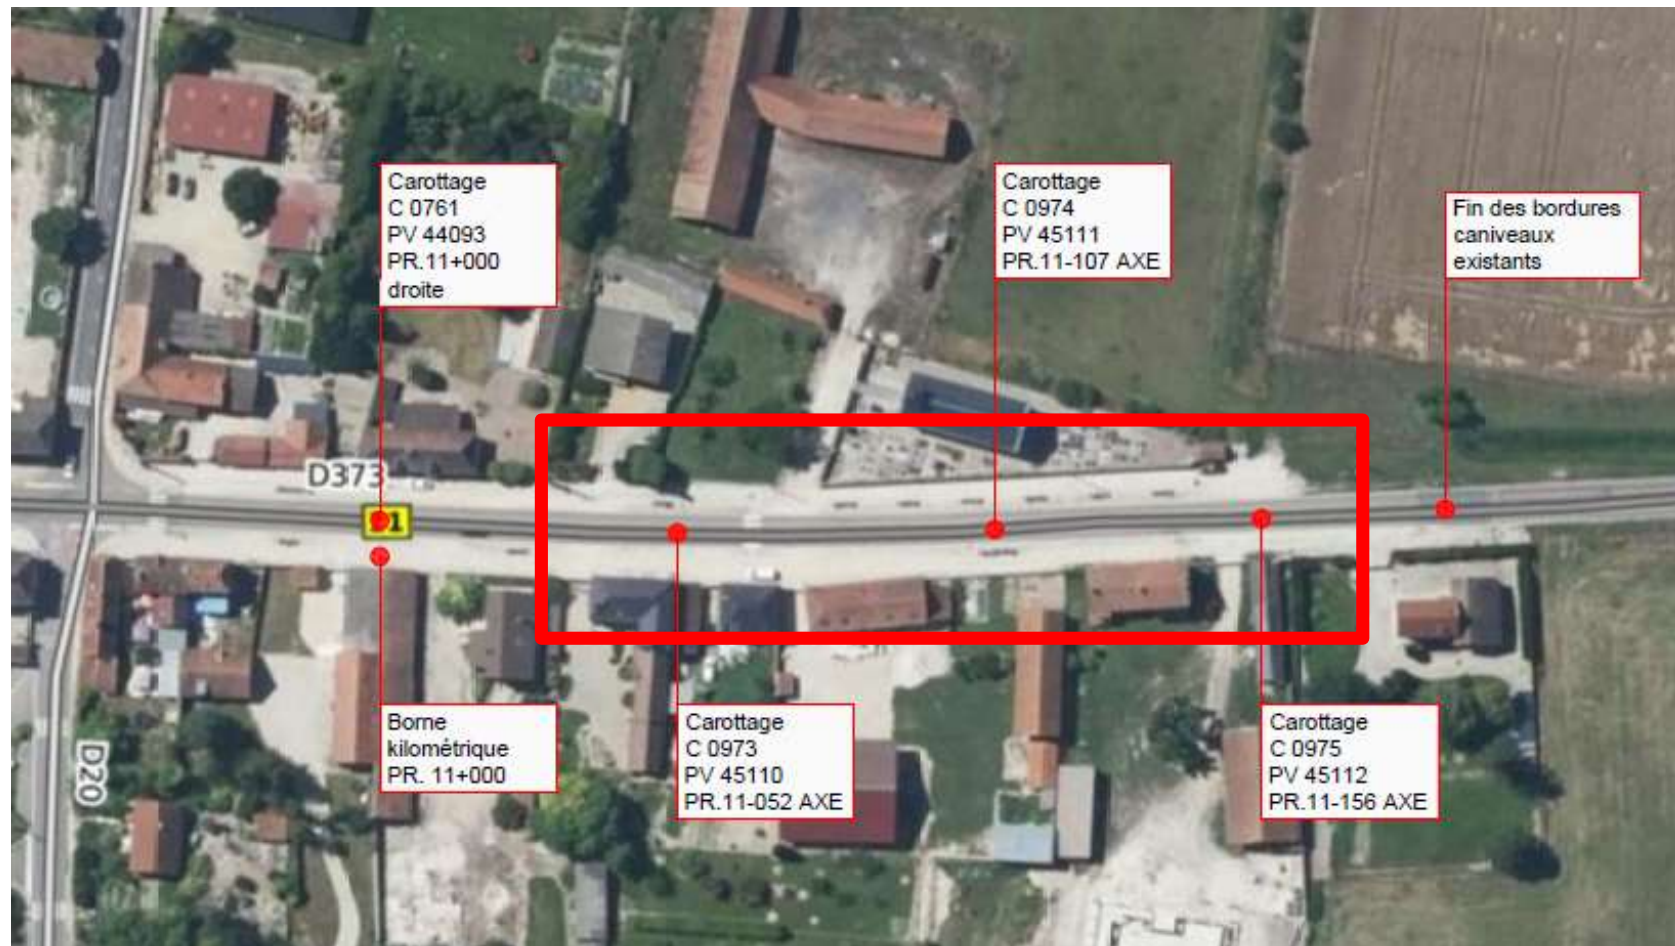
- Apparition de faïençage en axe de chaussée sur 200 à 300m dans la traversée de l'agglomération.
- les derniers travaux datent de 2017
- L'objectif est rechercher les causes des dégradations et d'y remédier

RD 373 : implantations des 3 carottages dans la zone dégradée en axe

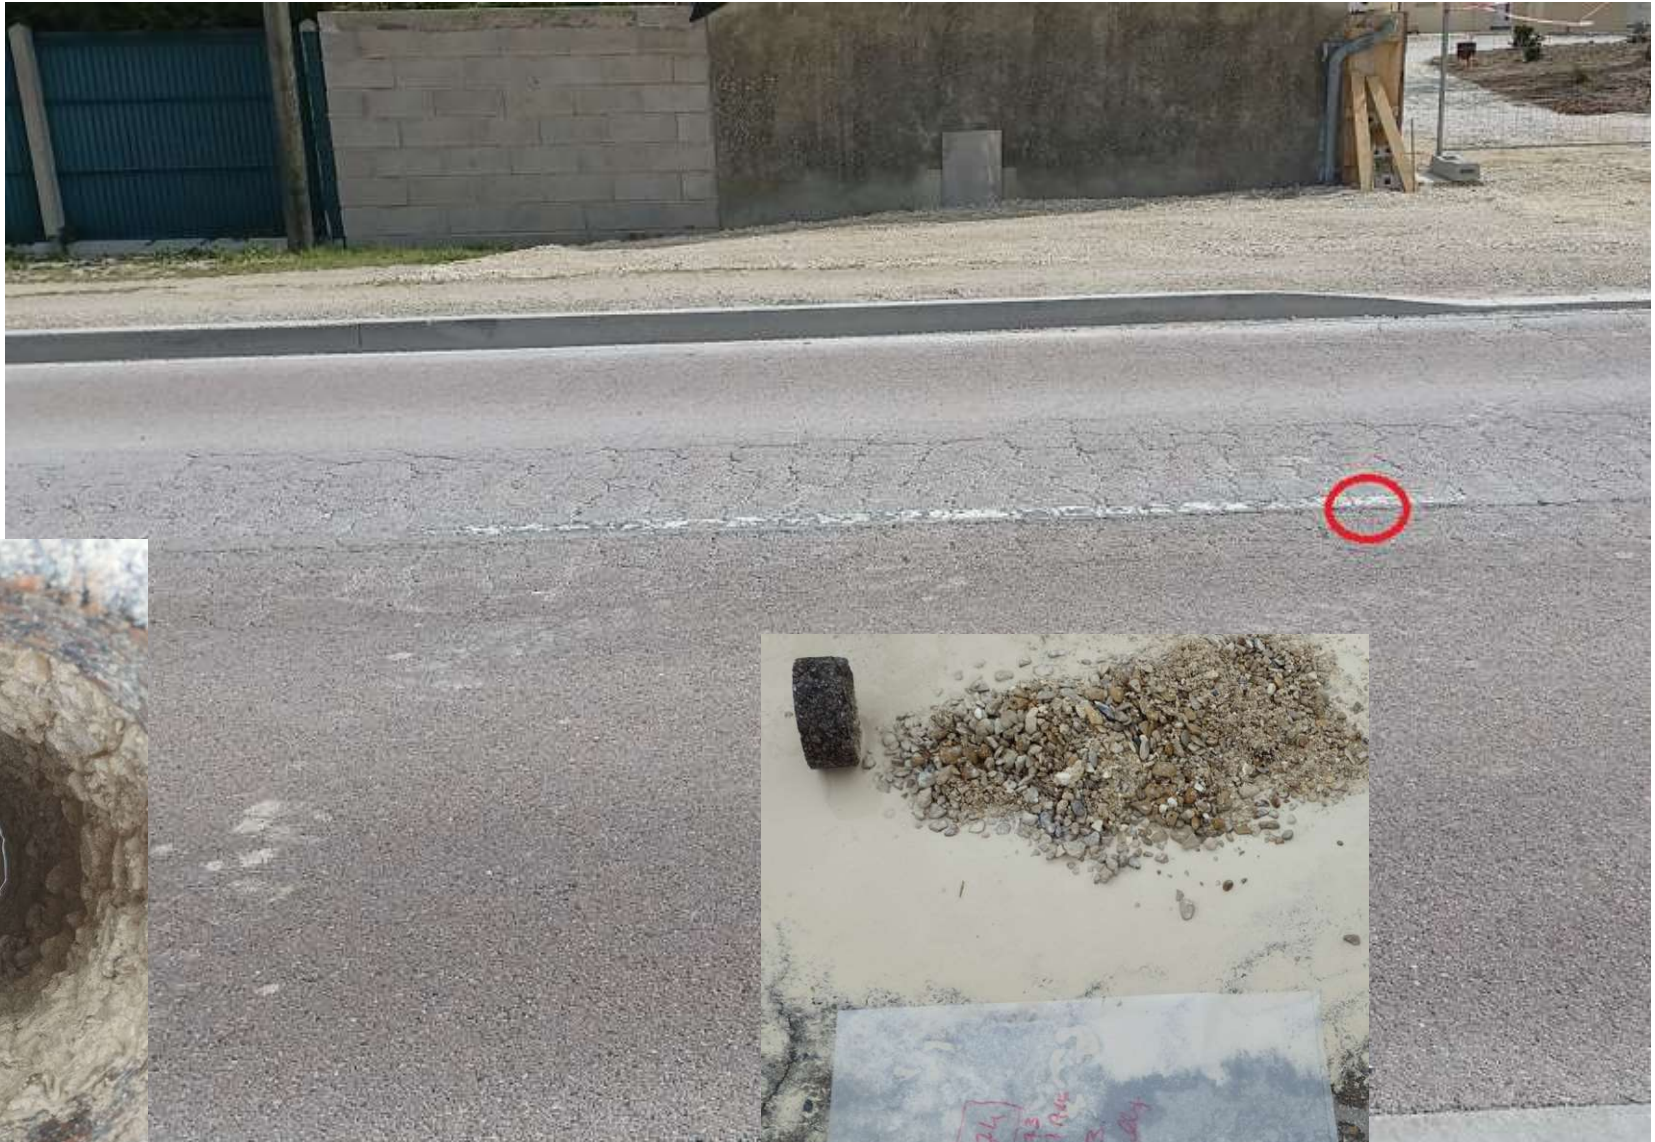
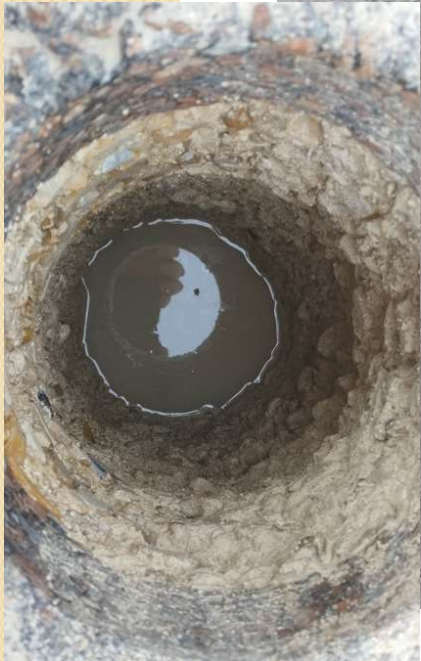
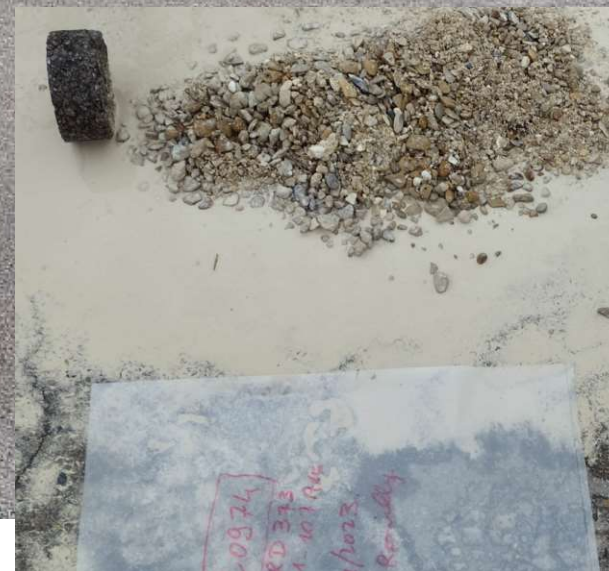
RD373 carottage C974

mesures en cm			
nature	Béton bitumineux	épaisseur	carotte n° C0974
observations visuelles	Faïençé	6,0	
interface		profondeur cumulée	
	non liée	6,0

nature	Grave alluvionnaire	épaisseur	0 cm
observations visuelles	Mauvaise cohésion et polluée en fond de couche par TN	44,0	
interface		profondeur cumulée	
		50,0

TN argileux	épaisseur	
observations visuelles		2,0	
interface		profondeur cumulée	
	Fin de carottage dans la couche	52,0

- Les investigations mettent en évidence :
 - Un faïençage important en axe de chaussée
 - La couche de GB est de faible épaisseur ou absente au droit des dégradations

- A ce jour la solution envisagée par le département est de
 - raboter pleine largeur sur 16cm, purger cette couche de forme en axe (largeur 3,00m axée sur la ligne médiane)
 - d'appliquer 10cm de GB et 6 cm de BB en pleine largeur

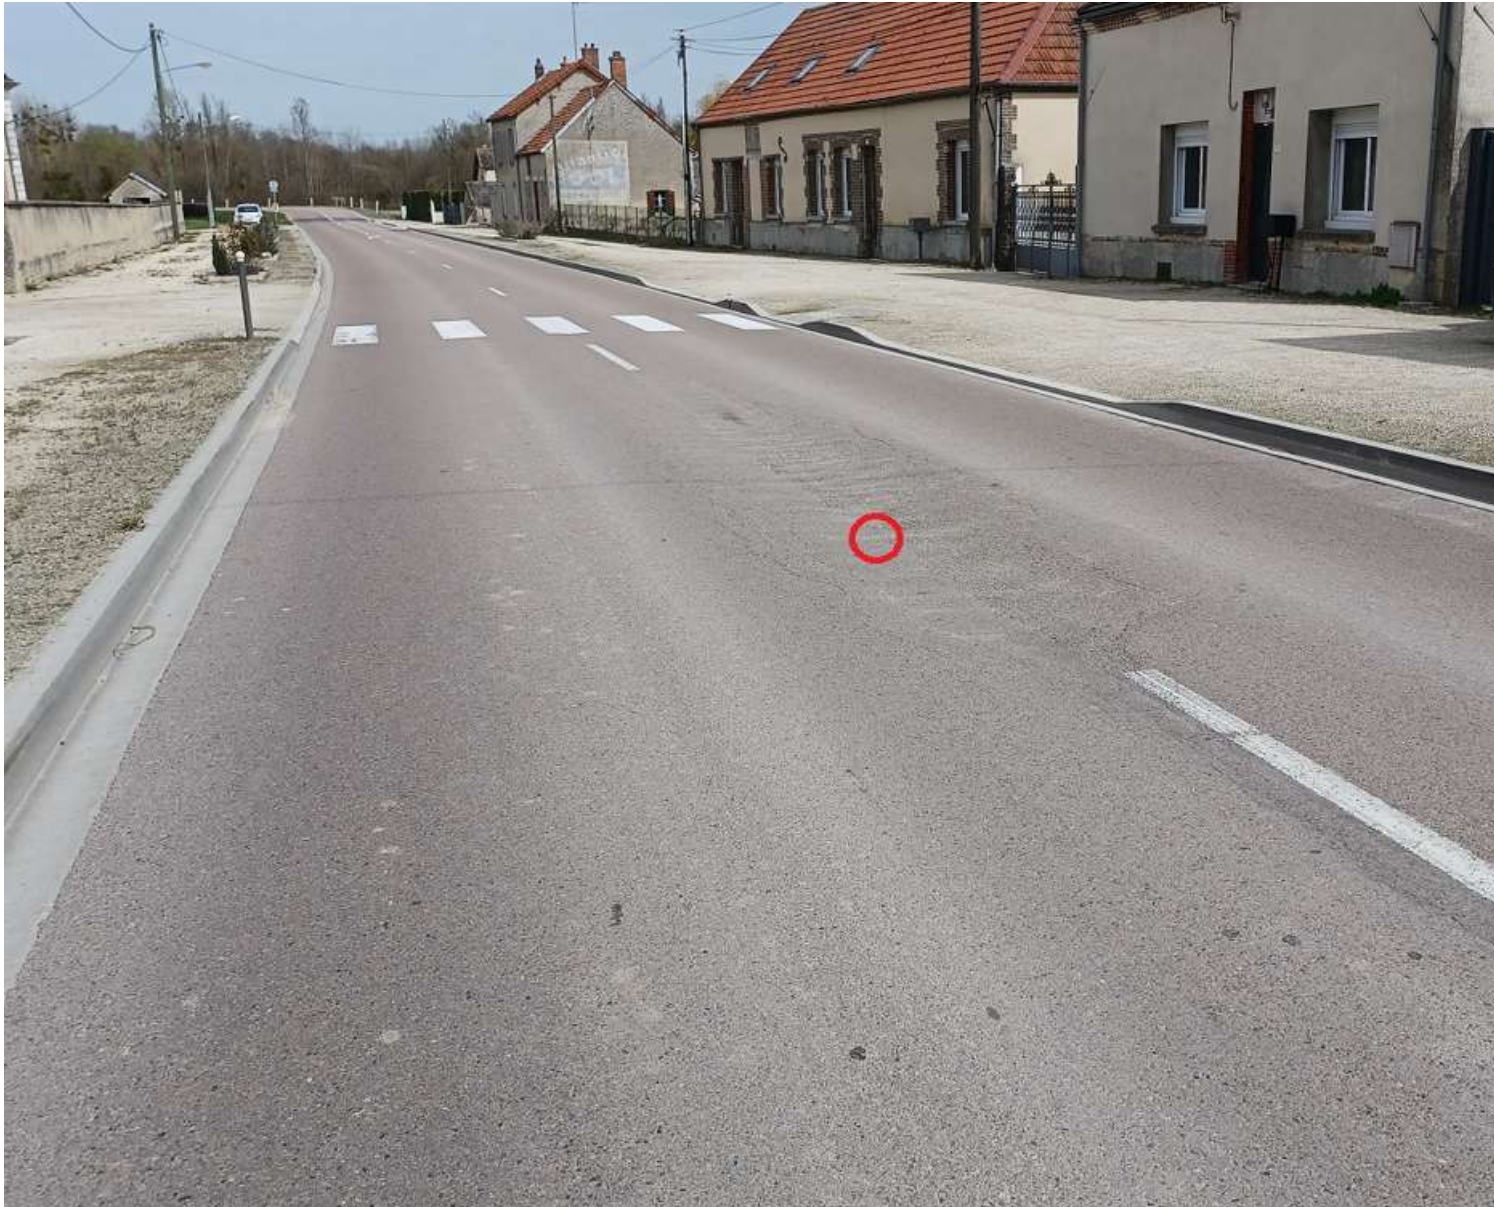
Fortes dégradations en axe

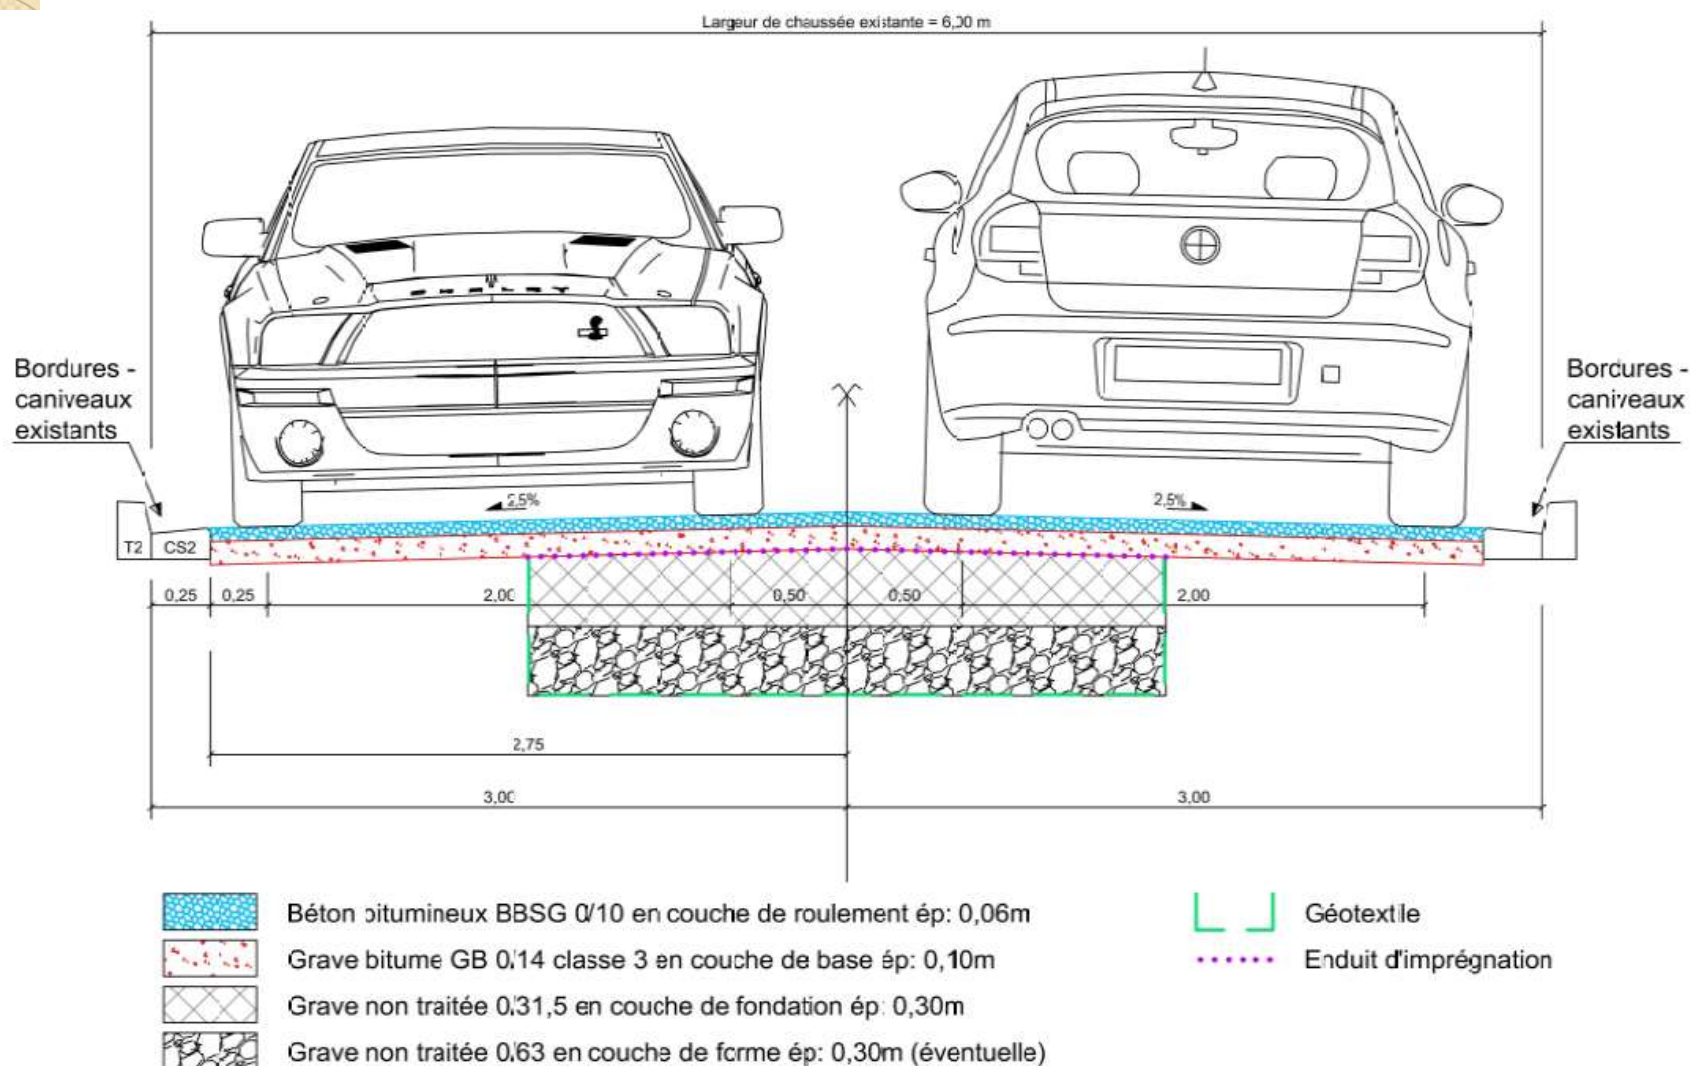
RD 373 Choix de la solution

- La zone ou des purges en GB ont été réalisées ne présente pas de dégradations
- Pas de dégradations en rive, hormis devant l'accès d'un riverain
- La largeur de la chaussée entre caniveau, le fort trafic PL, ont accéléré le processus des dégradations

- La Couche de forme a été réalisée en GNT alluvionnaire, et le sol support, malgré la proximité de la Seine, présente une composition entre argile et alluvion (Fx ou Fy selon les cartes géologiques) ; avec suspicion de présence de source
