# ERASMUS

## Entretien d'une chaussée semi-rigide en agglomération

# Département de la Somme

**CAS DE LA RD 24  
PR 3+612 - PR 4+571  
TRAVERSÉE DE ROISEL**

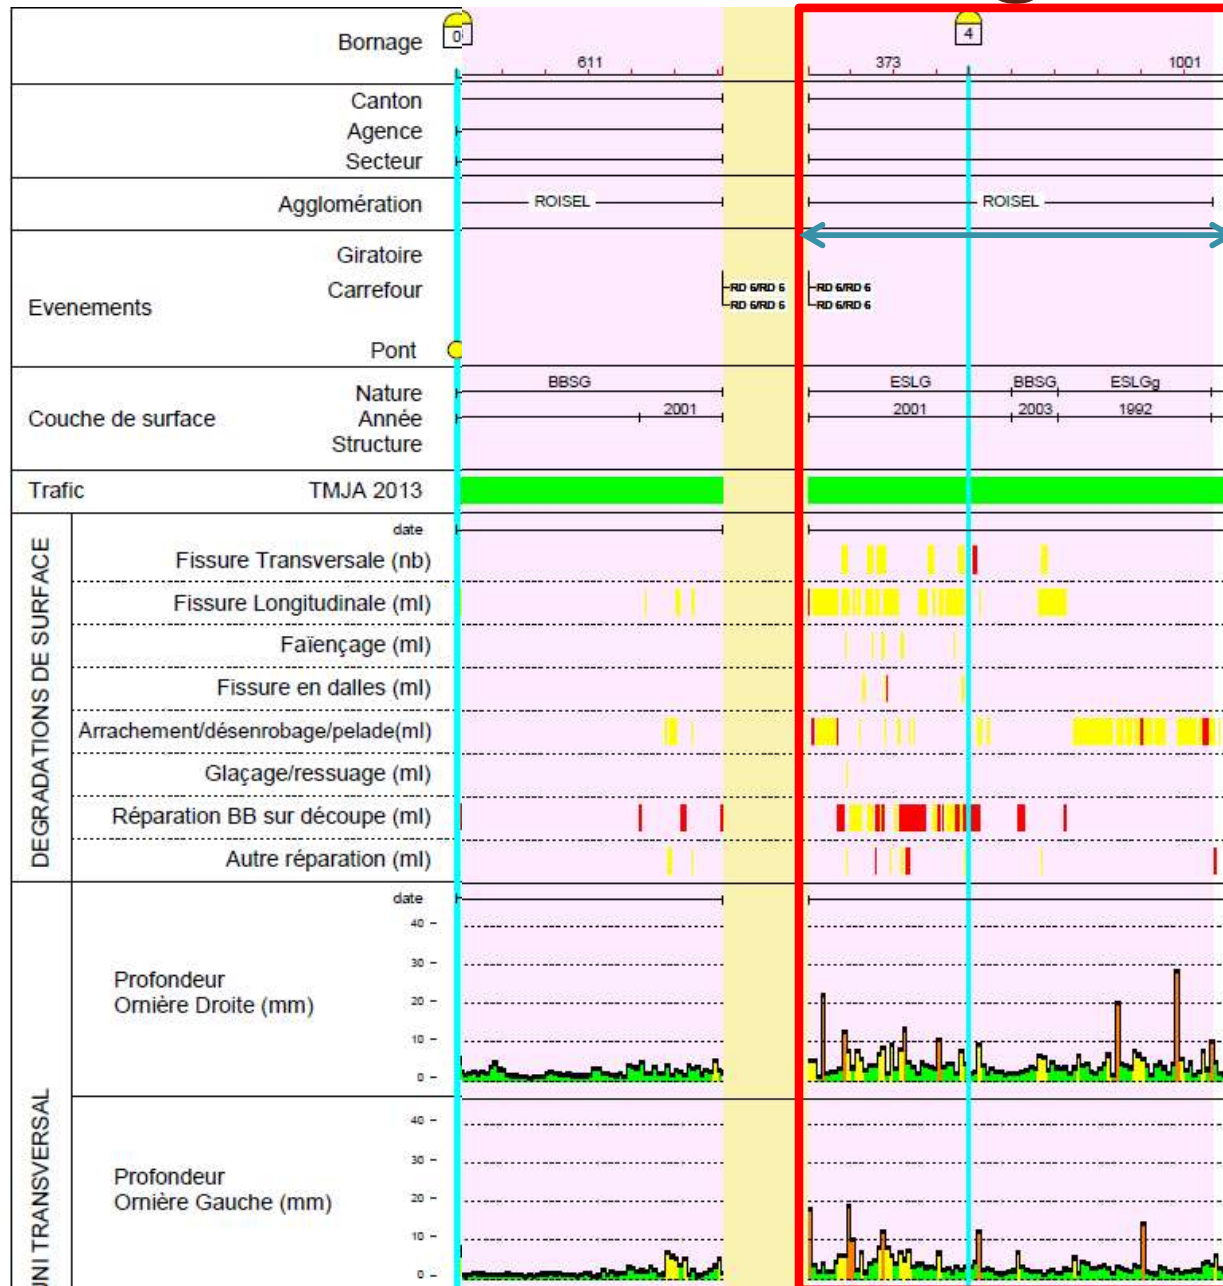
# RD 24 relevé de dégradations

- Fissures transversales
- Fissures longitudinales
- Faiençage en bandes de roulement
- Orniérage  $< 10\text{mm}$
- Nombreuses Réparations
- Les 400 premiers mètres sont plus dégradés

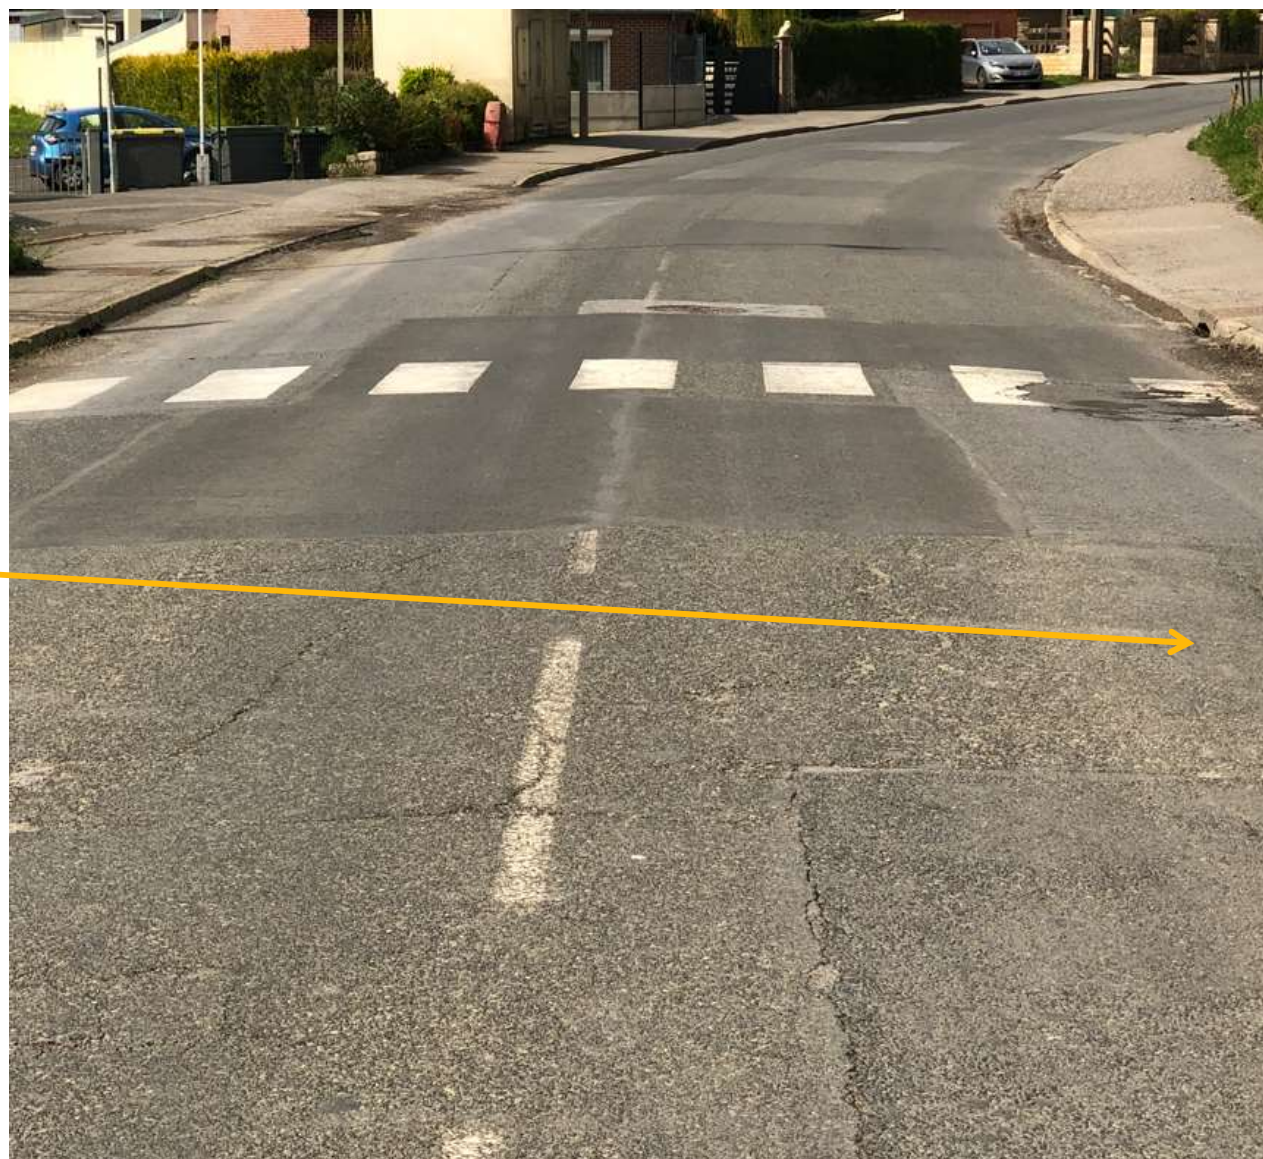
# RD 24 carottage CI

Localisation 31700

Déflexion 80

Trafic PL/j/sens 17

Affaissement de rives X

Faiencage sur BDR X

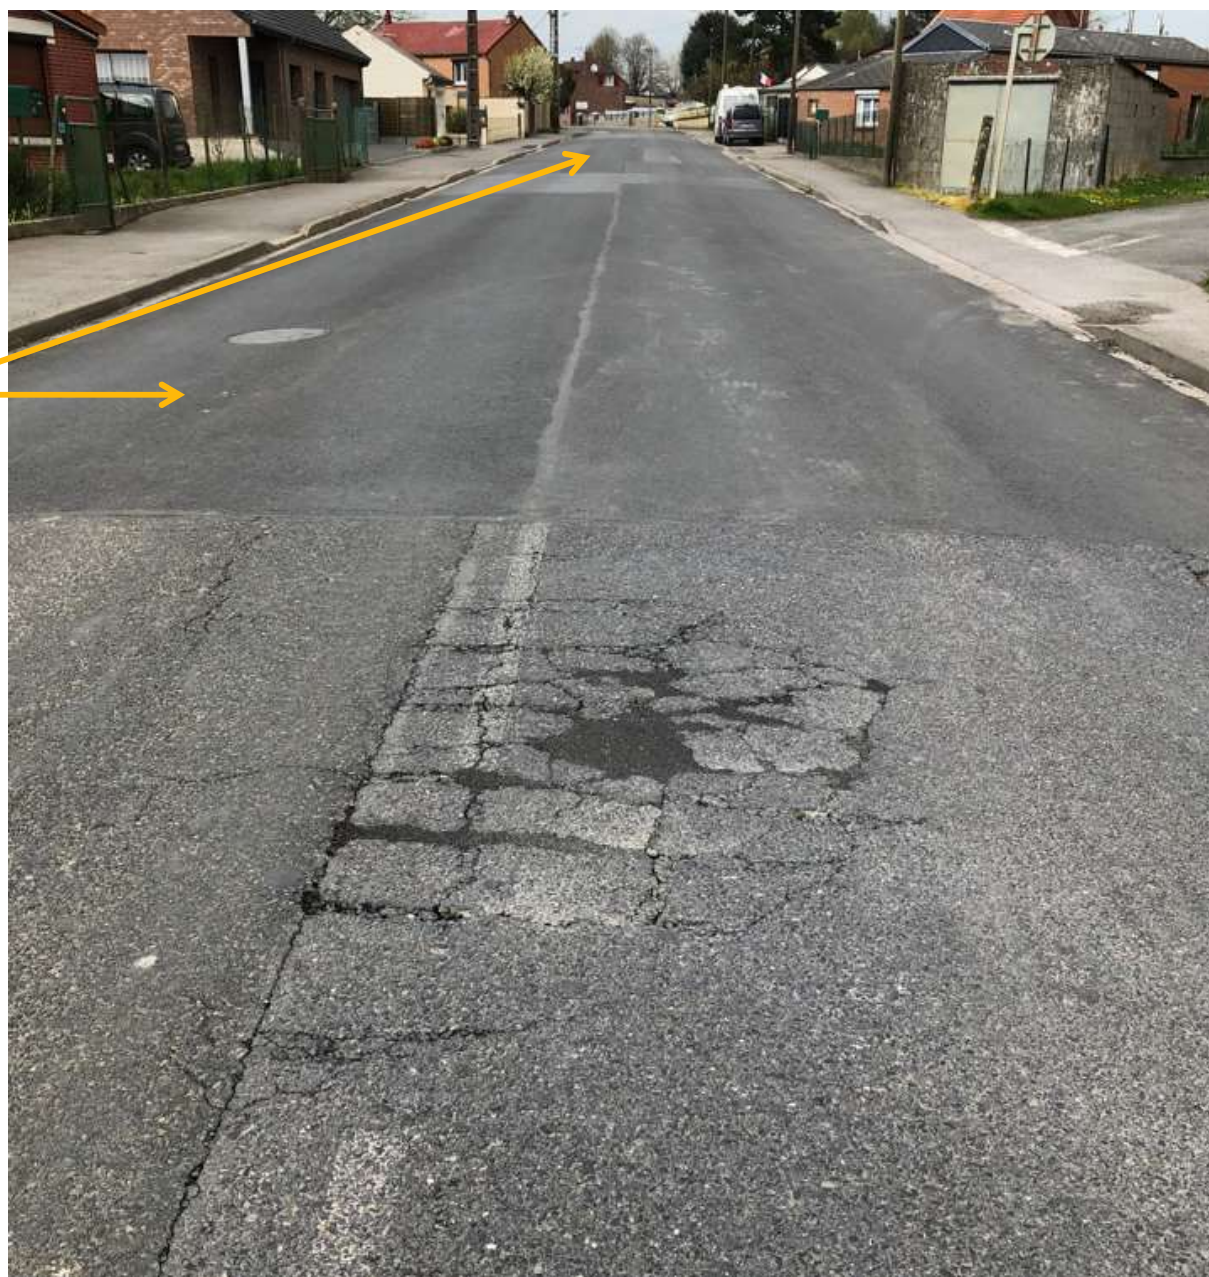
# RD 24 carottage C2 –C3

C2-C3  
réalisés  
dans purges  
de chaussée

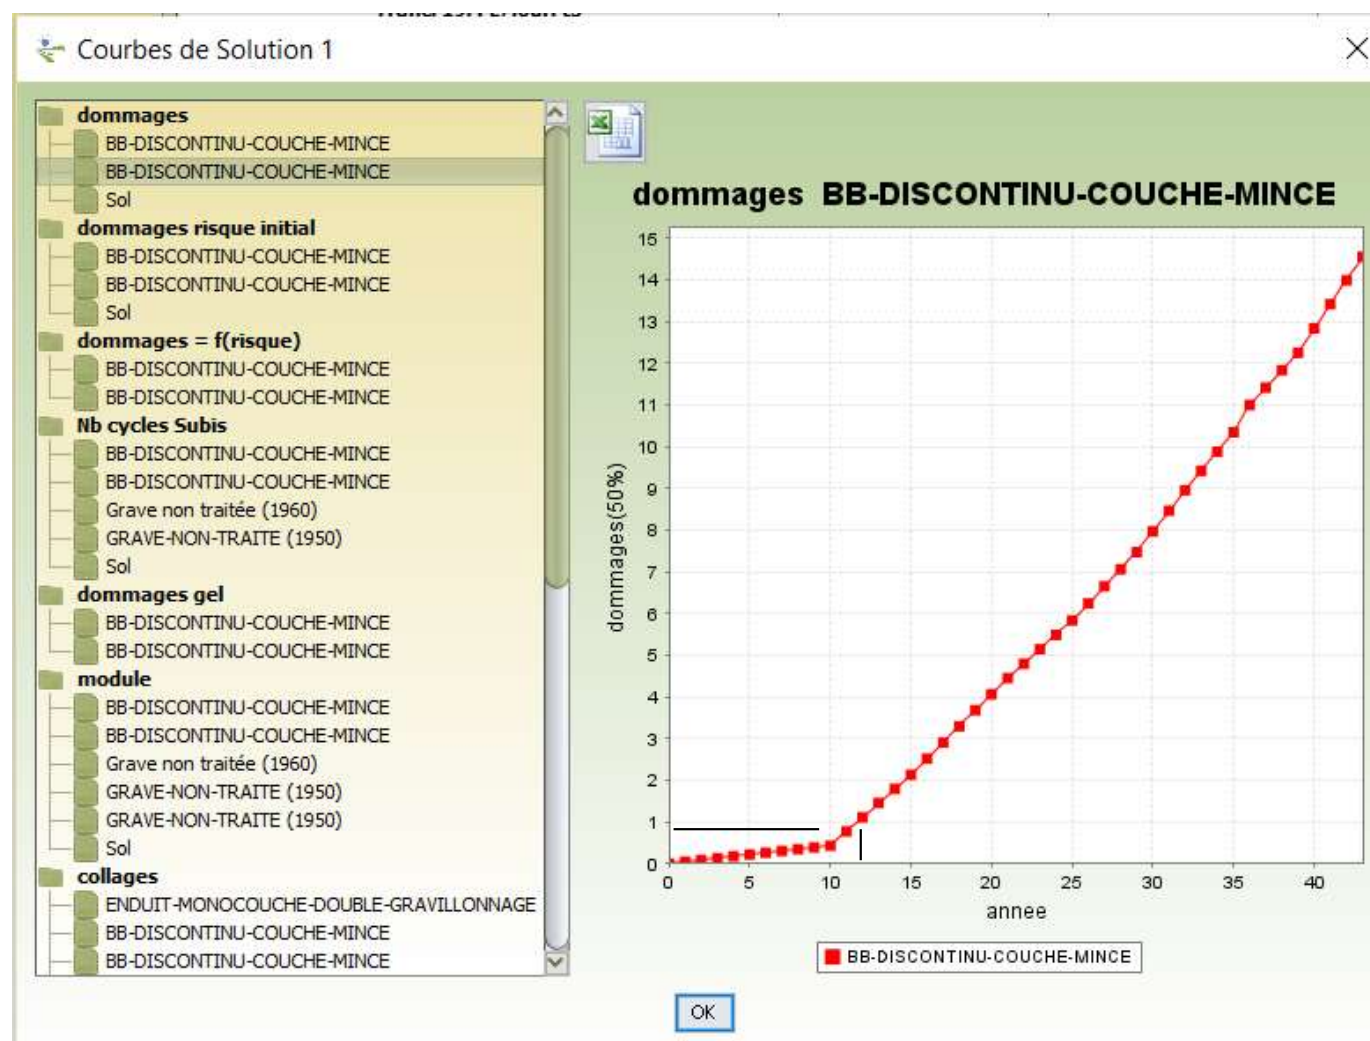
# RD 24 diagnostic CI

À 12 ans, le  
dommage était  
supérieur à 1

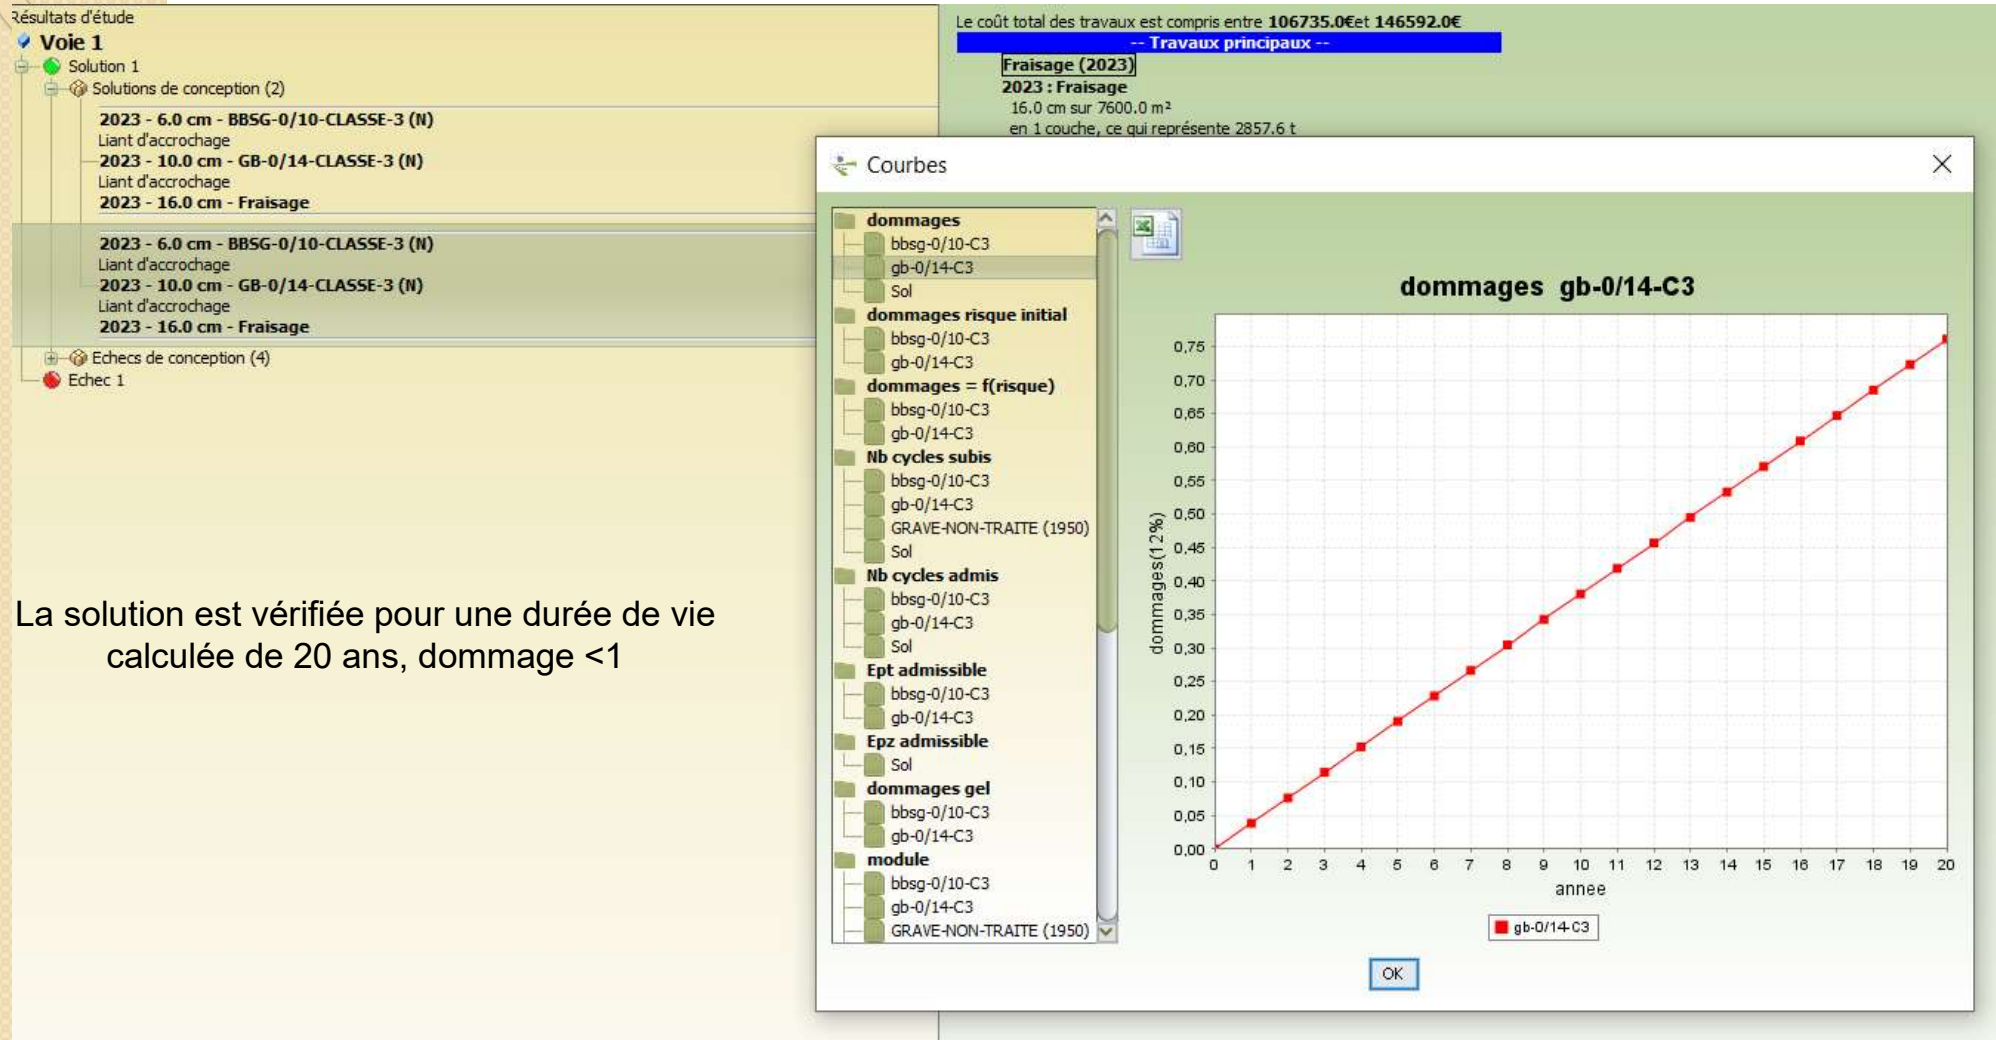
# Examen des dommages sur GB sur la carotte C2

La solution est vérifiée pour une durée de vie calculée de 20 ans, dommage <1
