ERASMUS

Fissuration par le haut

Etudes de chaussées présentant de la fissuration par le haut

Diagnostic et conception de leur entretien par ERAMUS

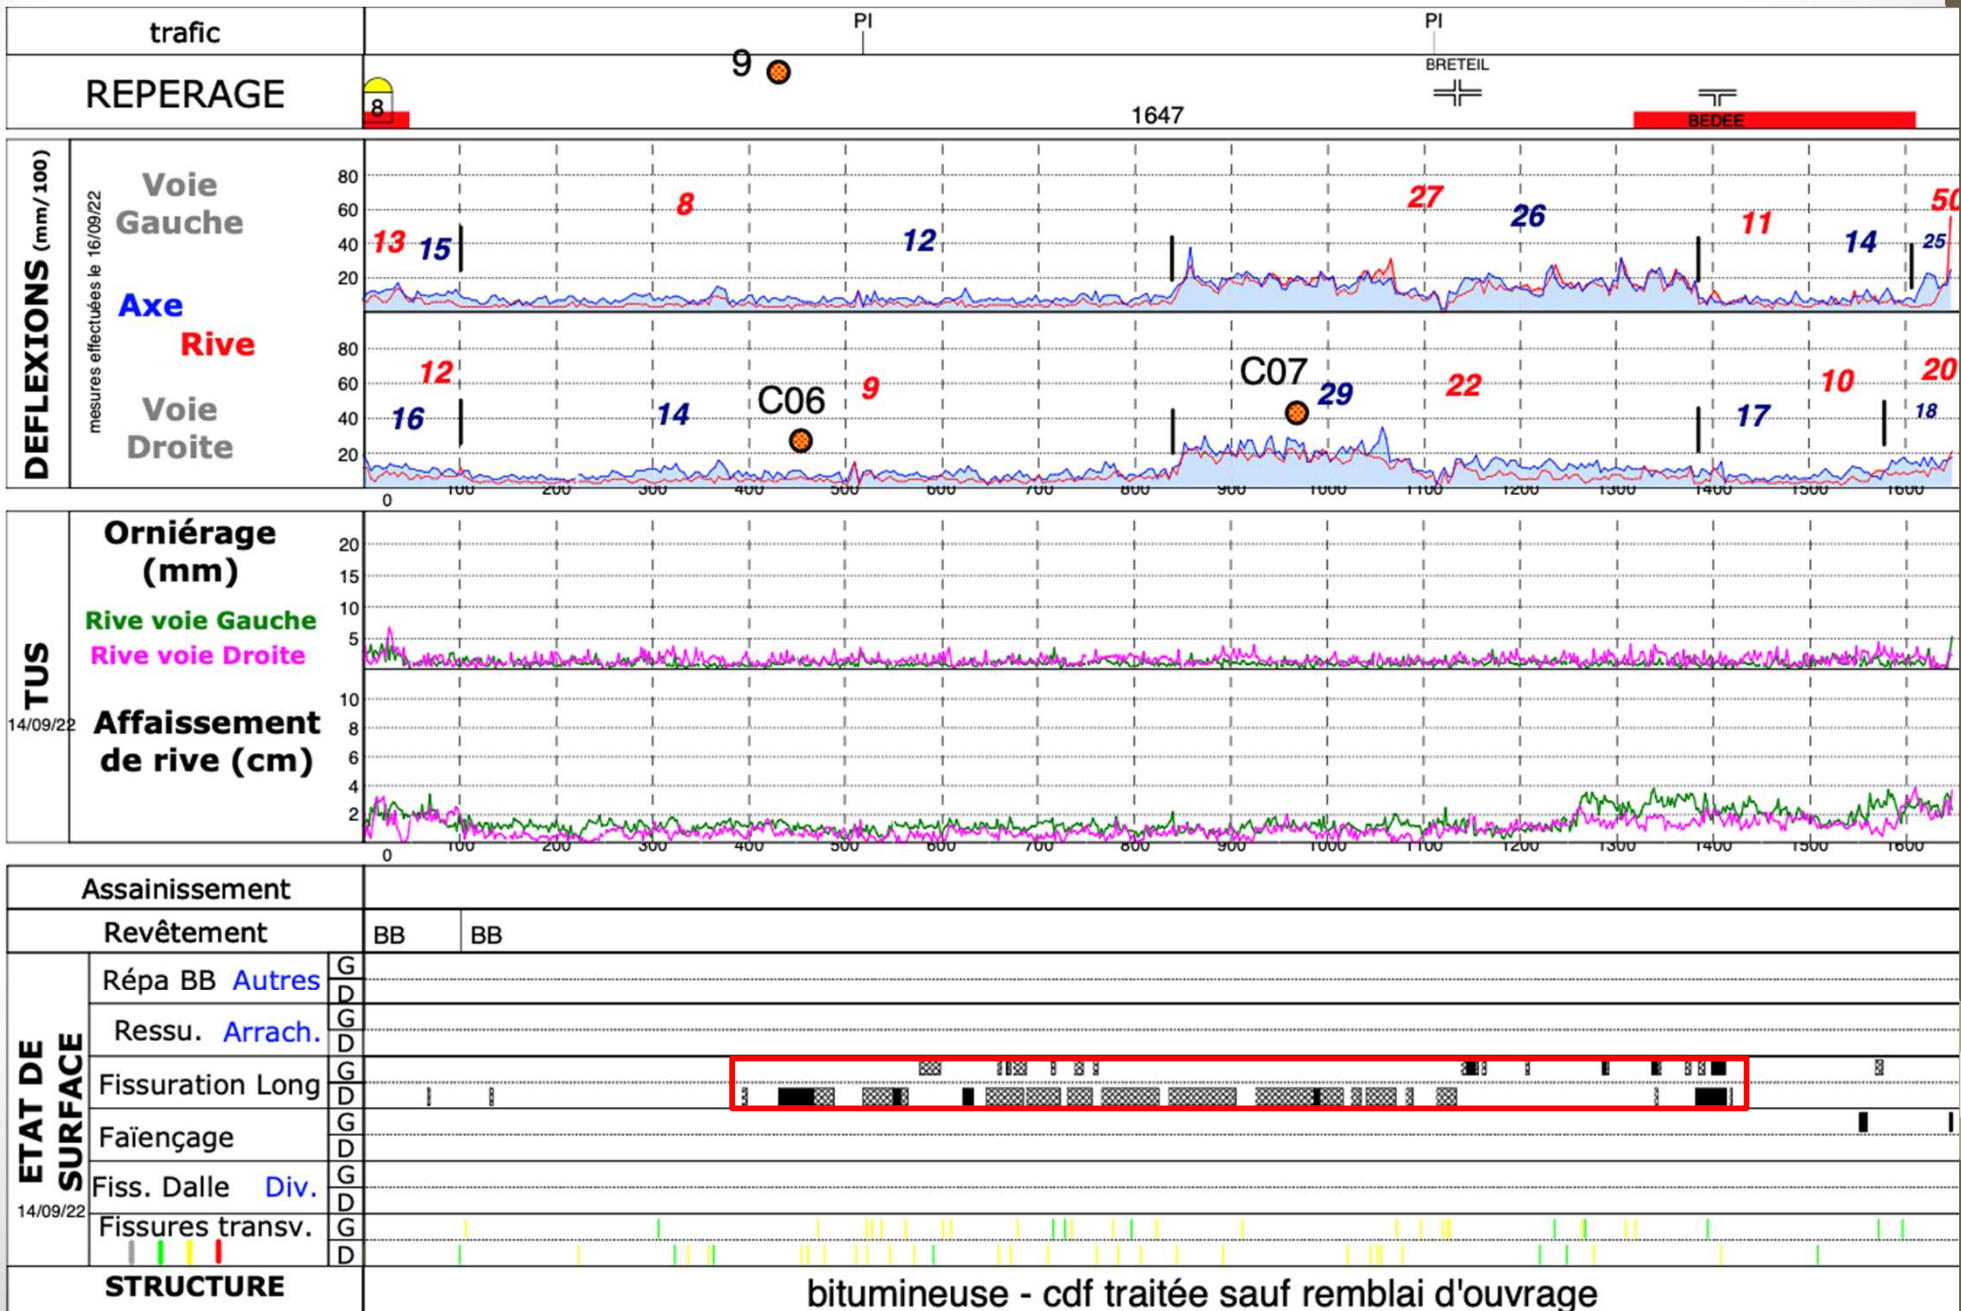
Dégradations : Fissures longitudinales

- Structure neuve en GB cl.3 de 1994 (29 ans)
- Entretien BBM en 2012
- Déflexions deux zones :
 - CDF traitée à la chaux ~ 15/100 mm,
 - CDF non traitée ~ 25/100 mm
- Fissuration longitudinale, principalement dans les BdR de rive et d'axe

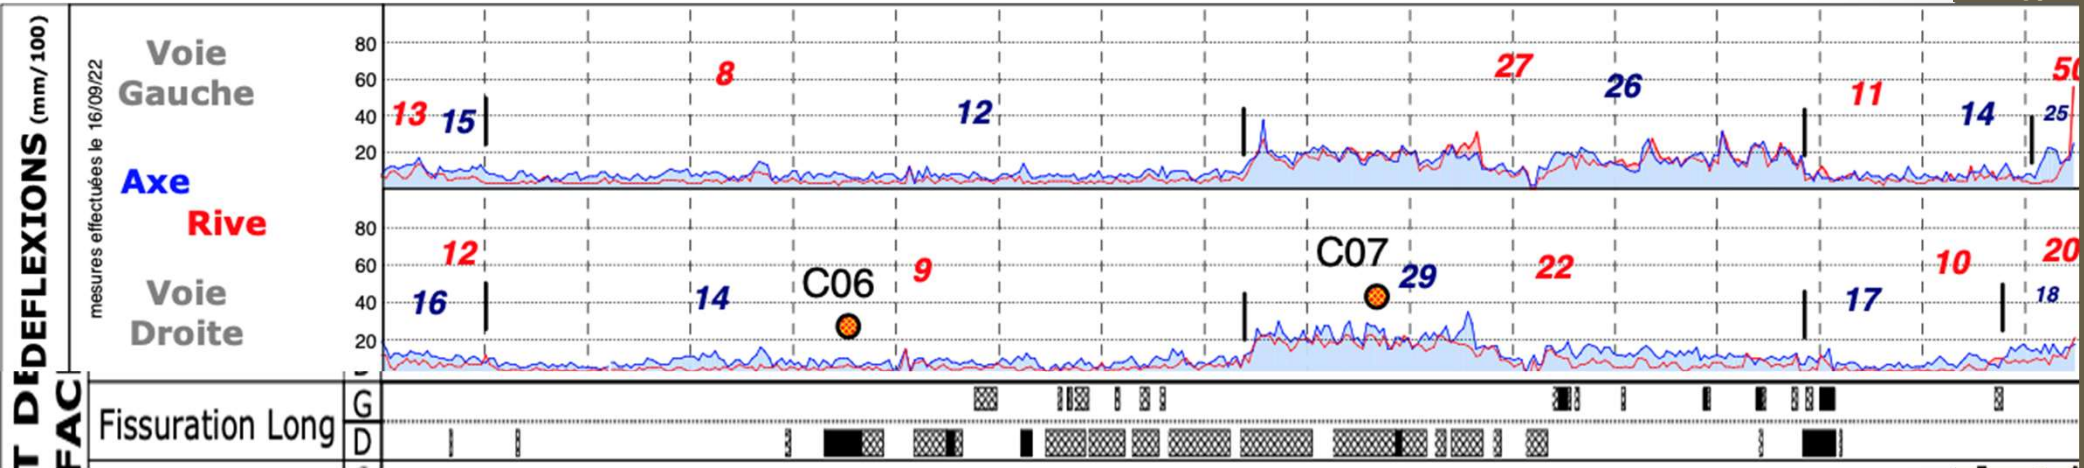
Relation : déflexion – fis. Long.

« Pas de relation »

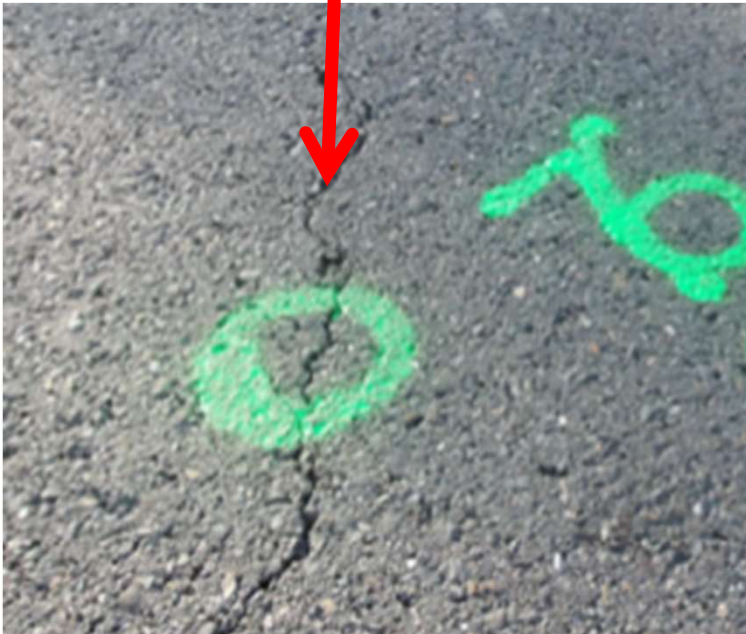
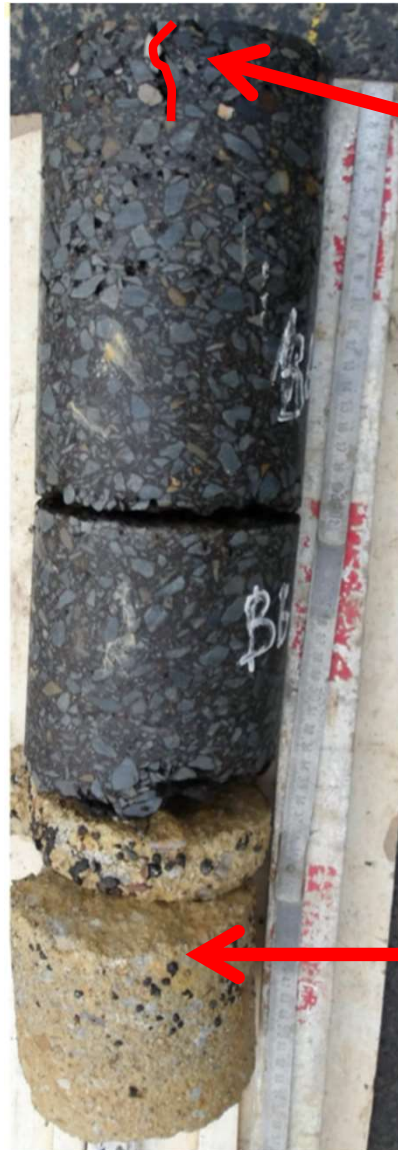
FL

Fissure par le
haut sur 5 cm

Limon traité
à la chaux

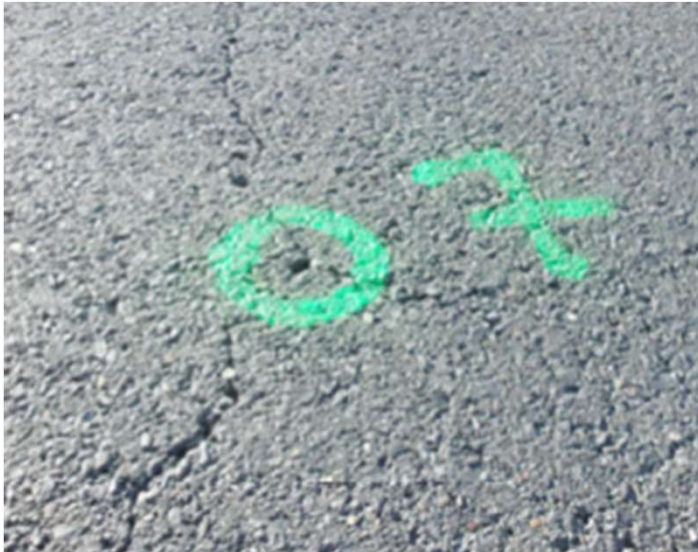
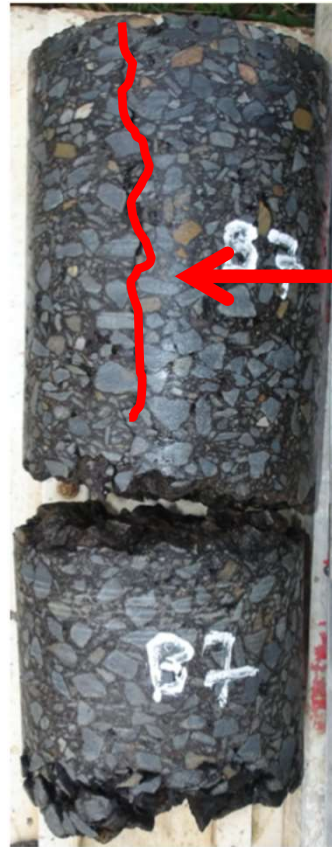
**FL avec
ramification**

Fissure par le haut
sur 16 cm

Absence de
CDF traitée

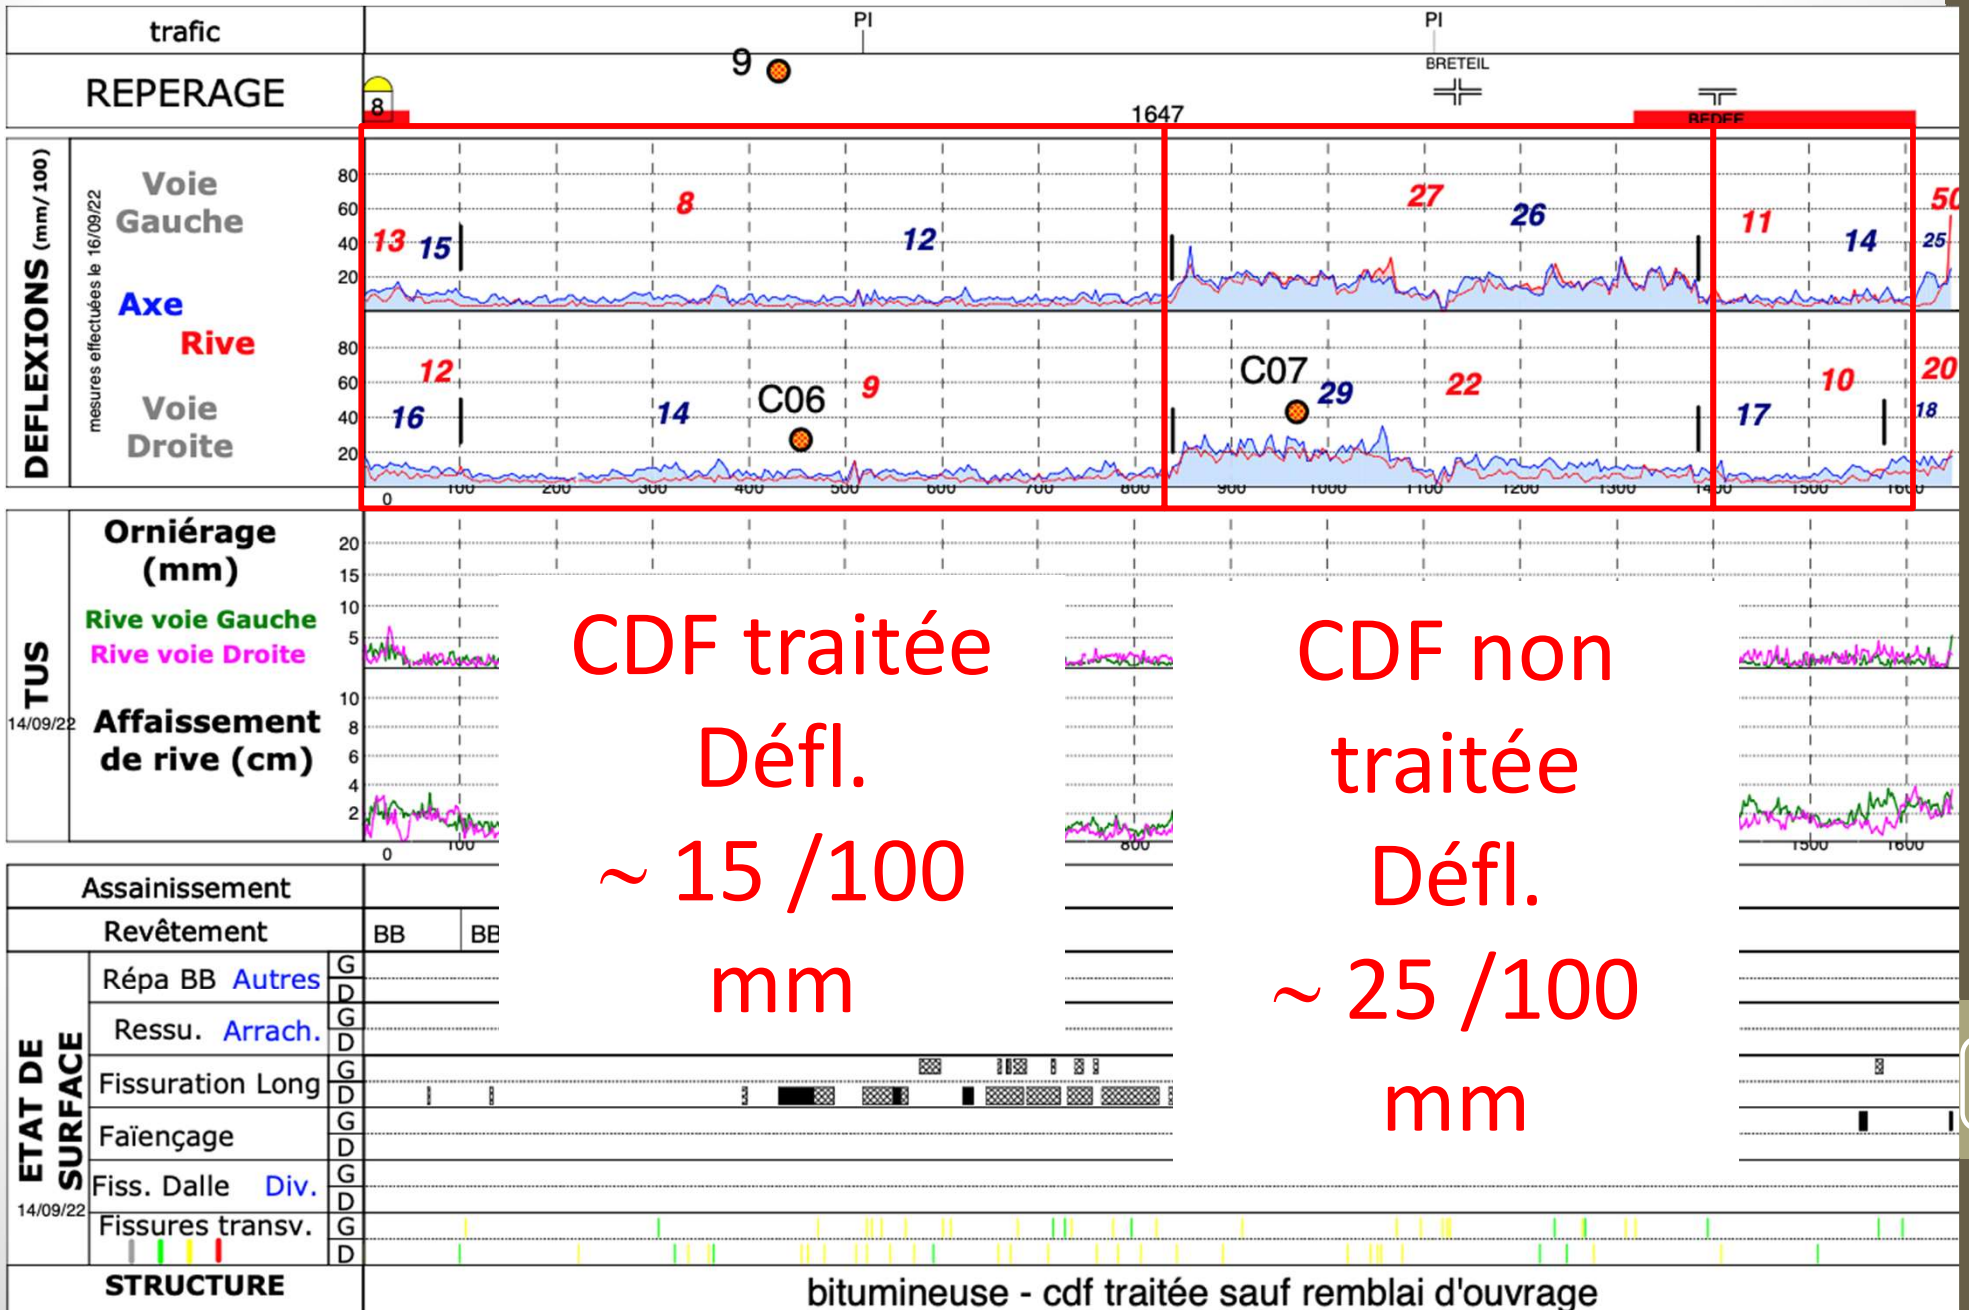
Déflexion : 3 Zones Homogènes

CDF traitée
Défl.
~ 15 /100
mm

CDF non
traitée
Défl.
~ 25 /100
mm

bitumineuse - cdf traitée sauf remblai d'ouvrage

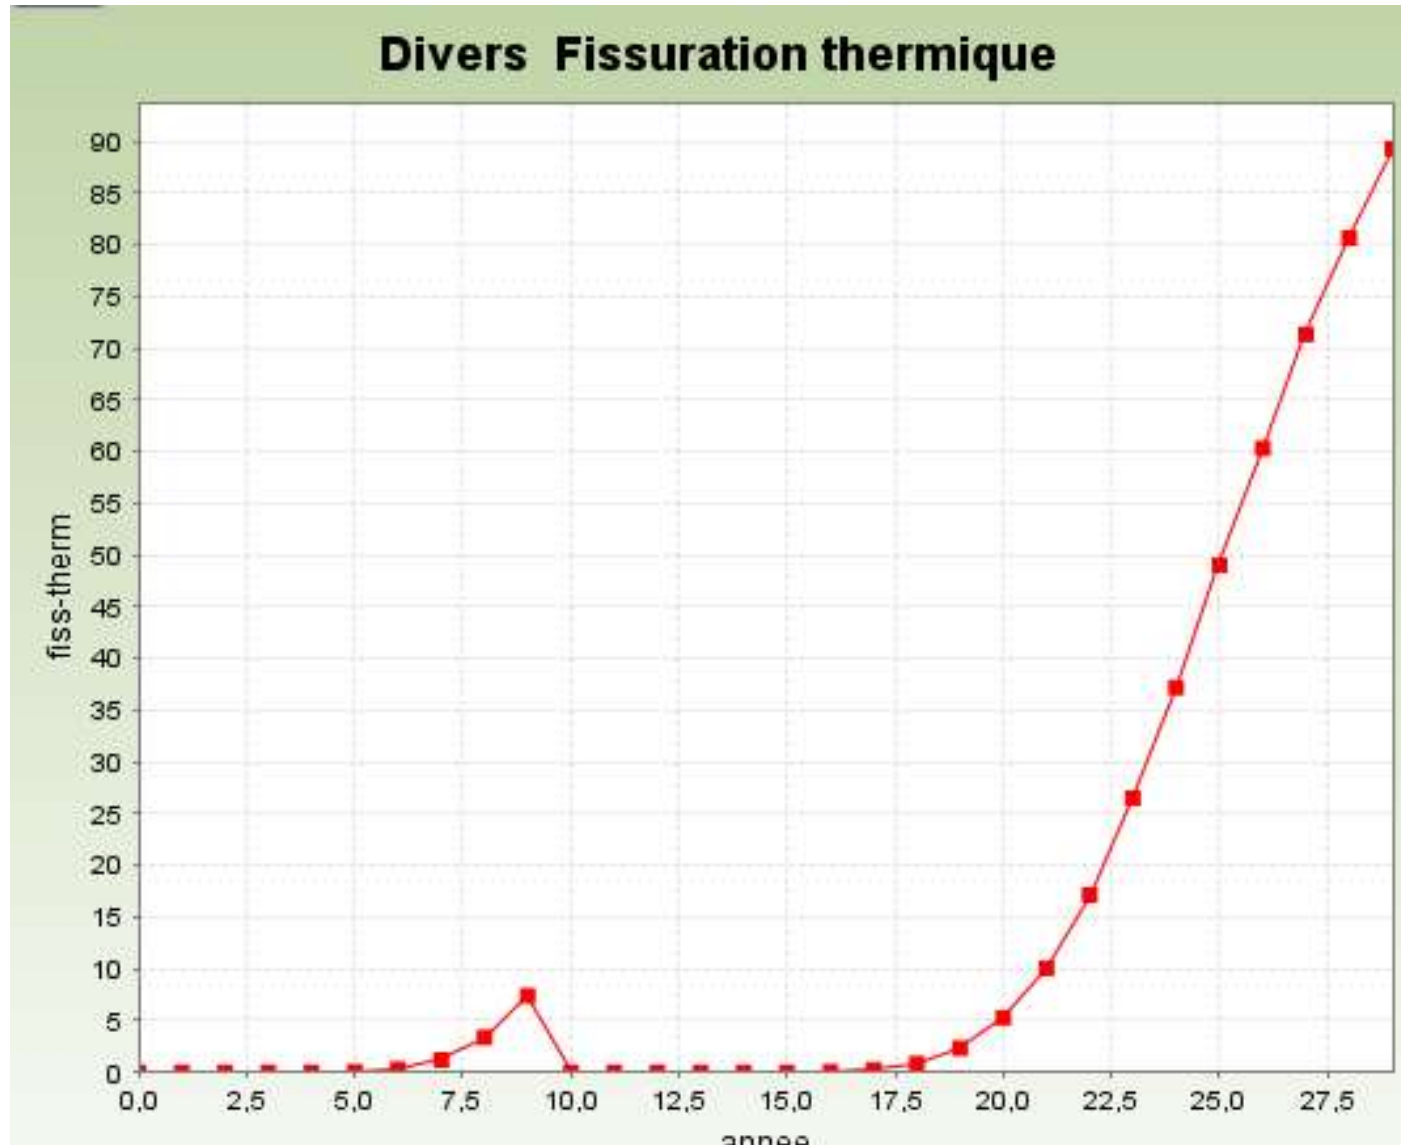
Examen au niveau du carottage sur
CDF traitée

Solution 1	Fatigue	Fluage	Dégâts dus au gel	Fissuration thermi...
Section Trafic: 366. PL/jour: t1 Calage mécanique (2023) Déflexion calculée: 19 mm/100 Valeur de calage: 23 mm/100	faible	non	non	fort(e)
bbdcm BB-DISCONTINU-COUCHE-MINCE (2004) 4 cm, 19 an(s), collé 2000 MPa / 4. cm	non	non		fort(e)
bbsg-0/10-C3 BBSG-0/10-CLASSE-3 (1994) 6 cm, 29 an(s), collé 5929 MPa / 6. cm	non			fort(e)
gb-0/14-C3 GB-0/14-CLASSE-3 (1994) 10 cm, 29 an(s), frottement 13980 MPa / 10. cm	faible			
gb-0/14-C3 GB-0/14-CLASSE-3 (1994) 13 cm, 29 an(s), décollé 14000 MPa / 13. cm	faible			
Trait-Chaux Trait-Chaux (1994) 30 cm, 29 an(s), collé 500 MPa / 30. cm sain		X		X
Sol 200 MPa	non	X		X

Solutions de conception (6)
2023 - Enduit bicouche (N)
2023 - 6.0 cm - BBSG-0/10-CLASSE-2 (N)
Liant d'accrochage
2023 - 6.0 cm - BBSG-0/10-CLASSE-2 (N)
Liant d'accrochage
2023 - 4.0 cm - Fraisage

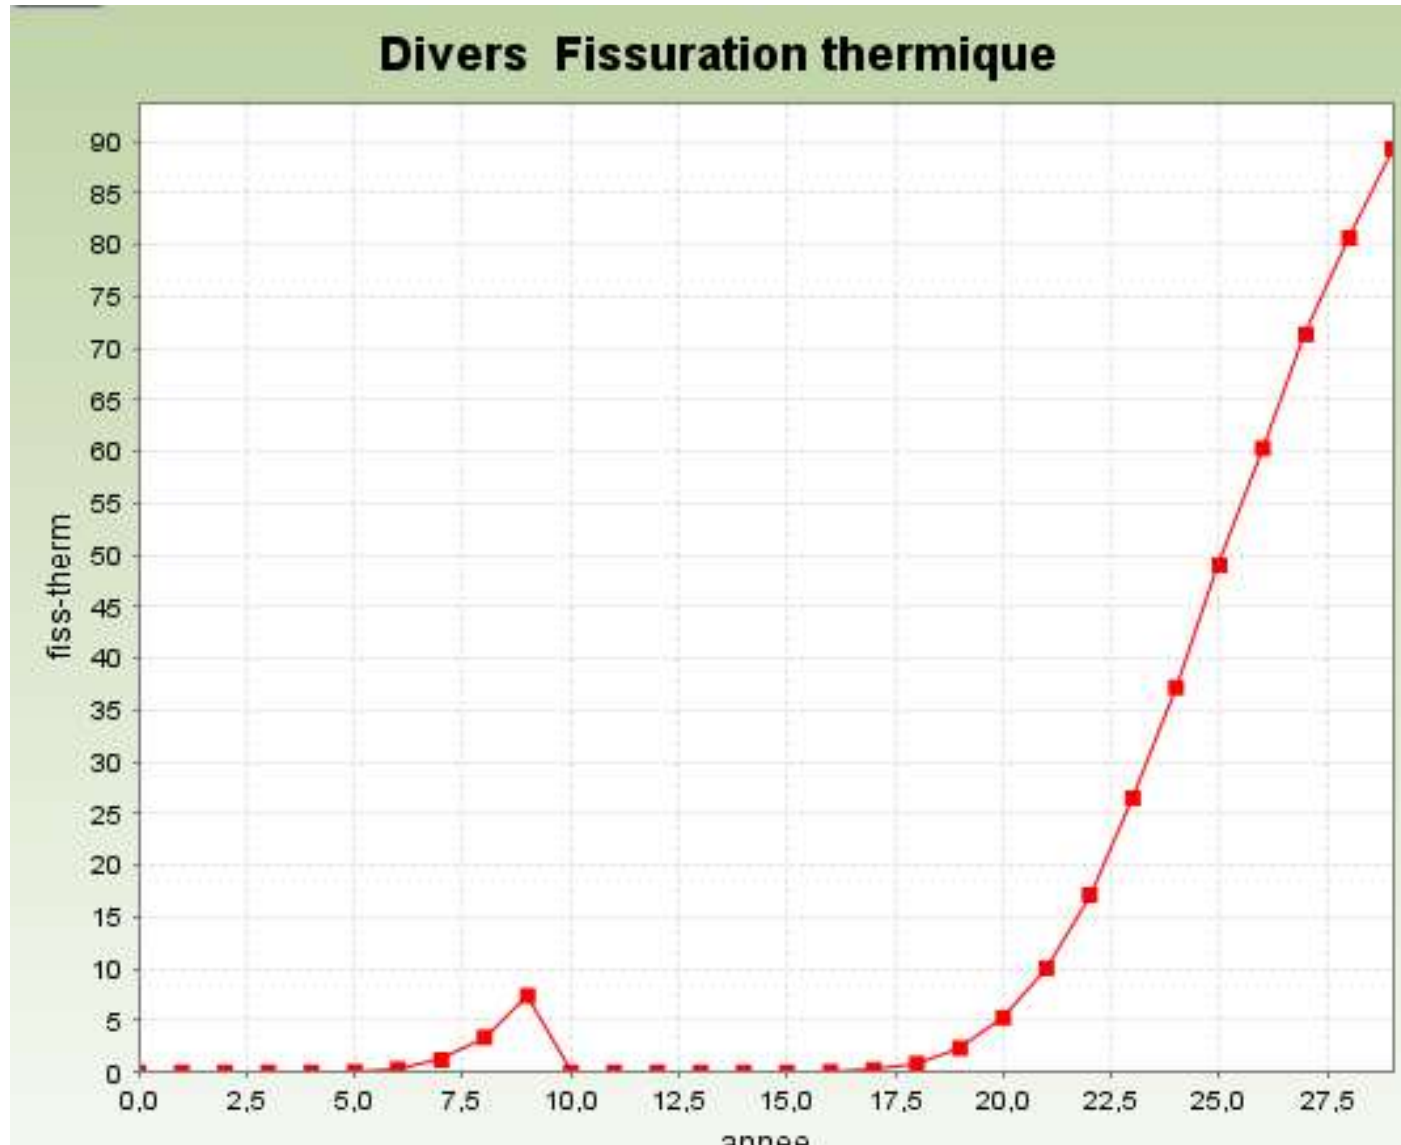
CDF non traitée

gb-0/14-C3
GB-0/14-CLASSE-3 (1994)
 7.5 cm, 29 an(s), décollé
 2000 MPa / 5.5 cm
 13593 MPa / 2. cm

Les carottages et le diagnostic par ERASMUS nous informant que nous sommes en présence de fissuration par le haut de type thermique

Solutions de conception (6)
2023 - Enduit bicouche (N)
2023 - 6.0 cm - BBSG-0/10-CLASSE-2 (N) Liant d'accrochage
2023 - 6.0 cm - BBSG-0/10-CLASSE-2 (N) Liant d'accrochage
2023 - 4.0 cm - Fraisage

Même conception
que pour le
carottage sur CDF
traitee
