# ERASMUS

## Fissures de surface intérêt du calcul de l'endommagement

# *Problématique*

L'état de surface d'un giratoire montre la présence d'une fissuration longitudinale importante qui par ramification évolue vers un faïençage

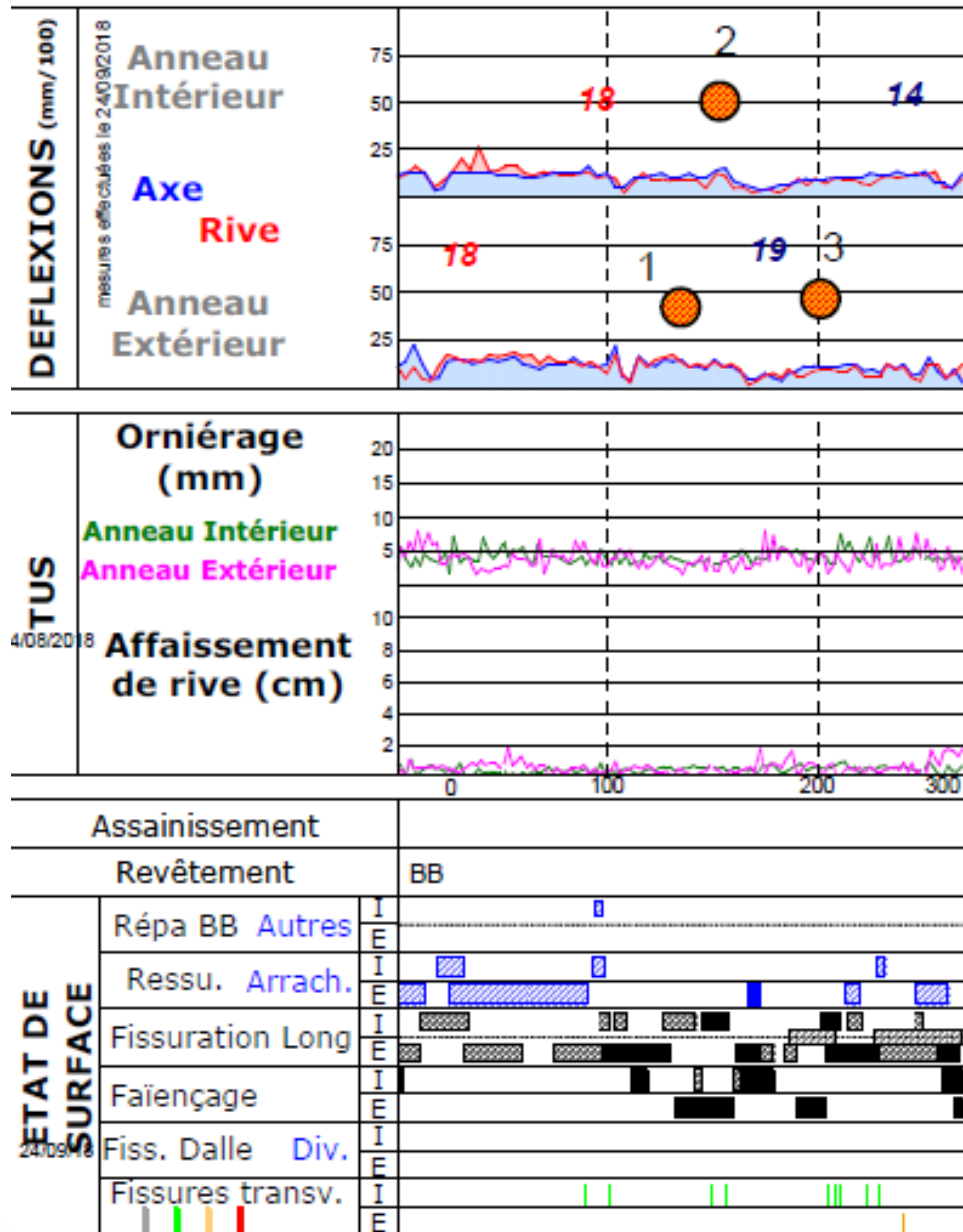
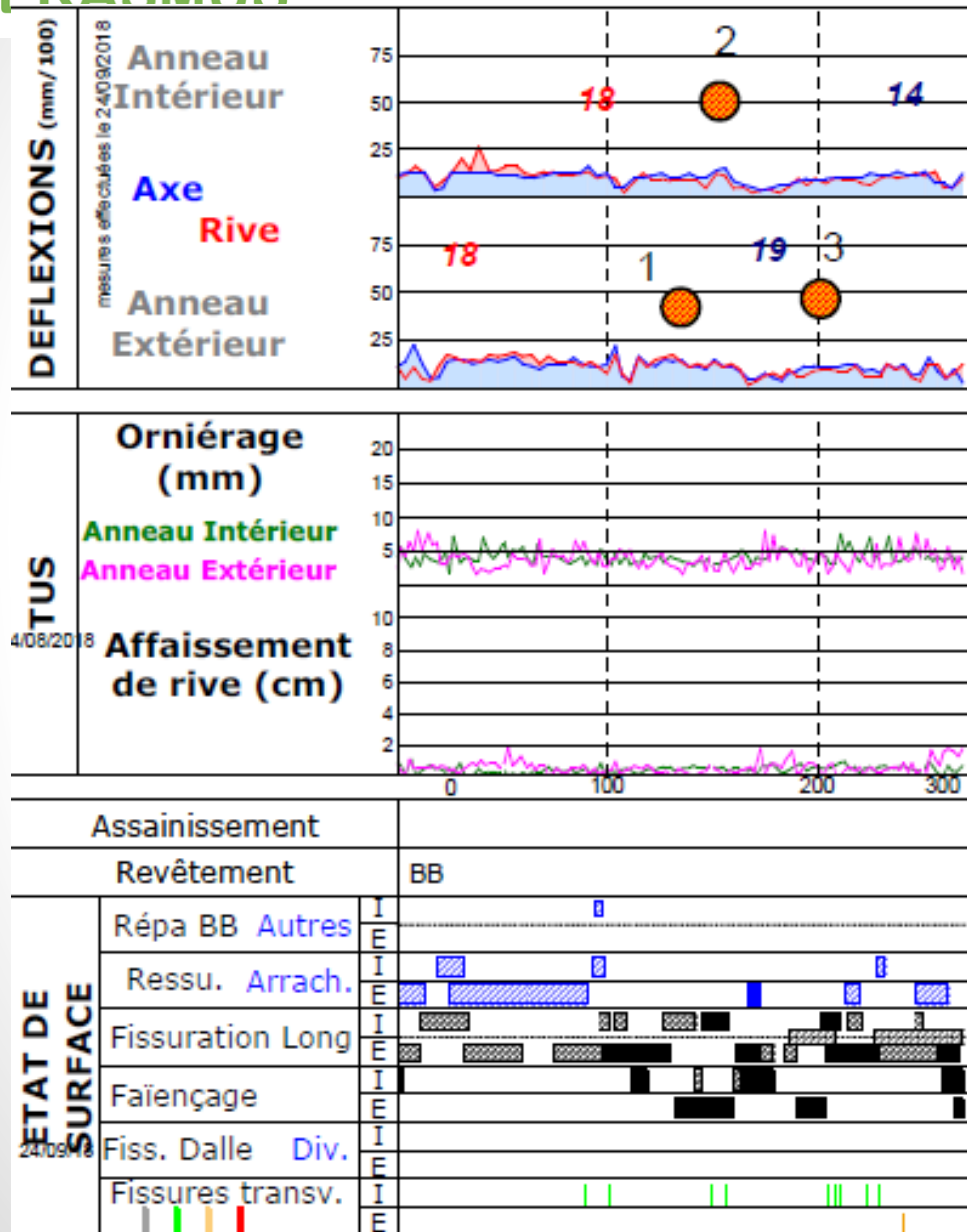
# Schéma itinéraire

Déflexions faibles  
 $d_{car} = 18/100 \text{ mm}$

Absence de déformations

Fissuration très élevée

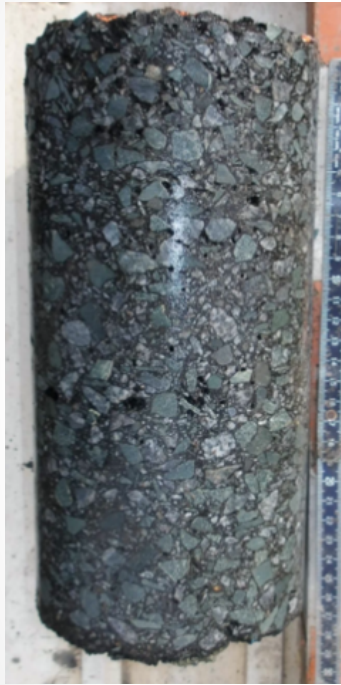
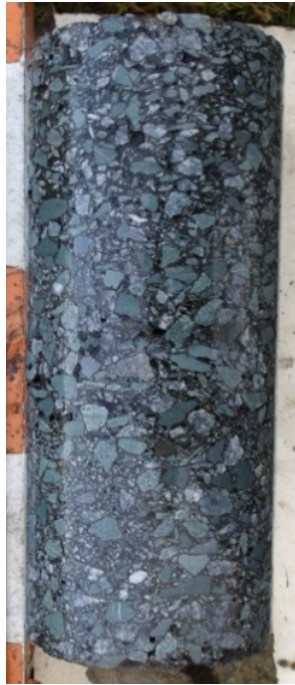
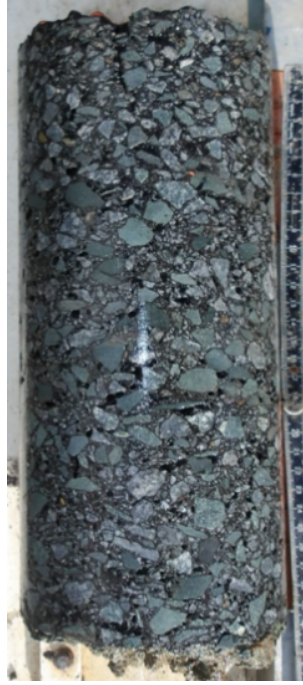
# Carottages

**7,5 cm BBSG**

**18,5 – 20,5 cm  
EME 2**

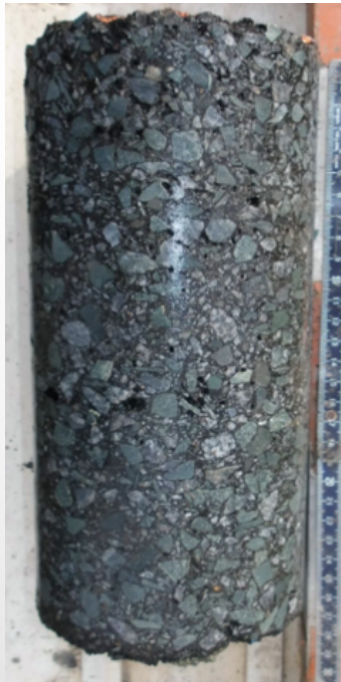
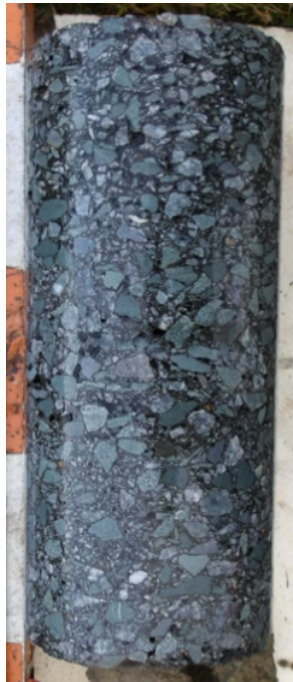
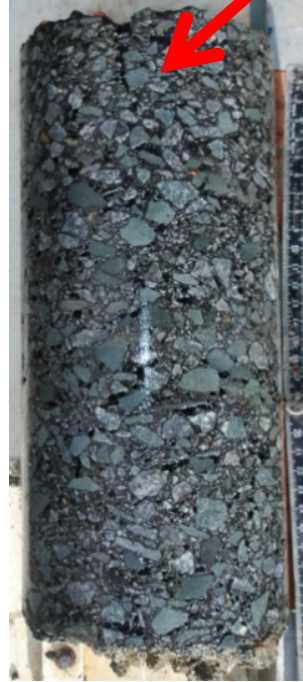
# Carottages

Fissuration par le haut

7,5 cm BBSG

18,5 – 20,5 cm  
EME 2

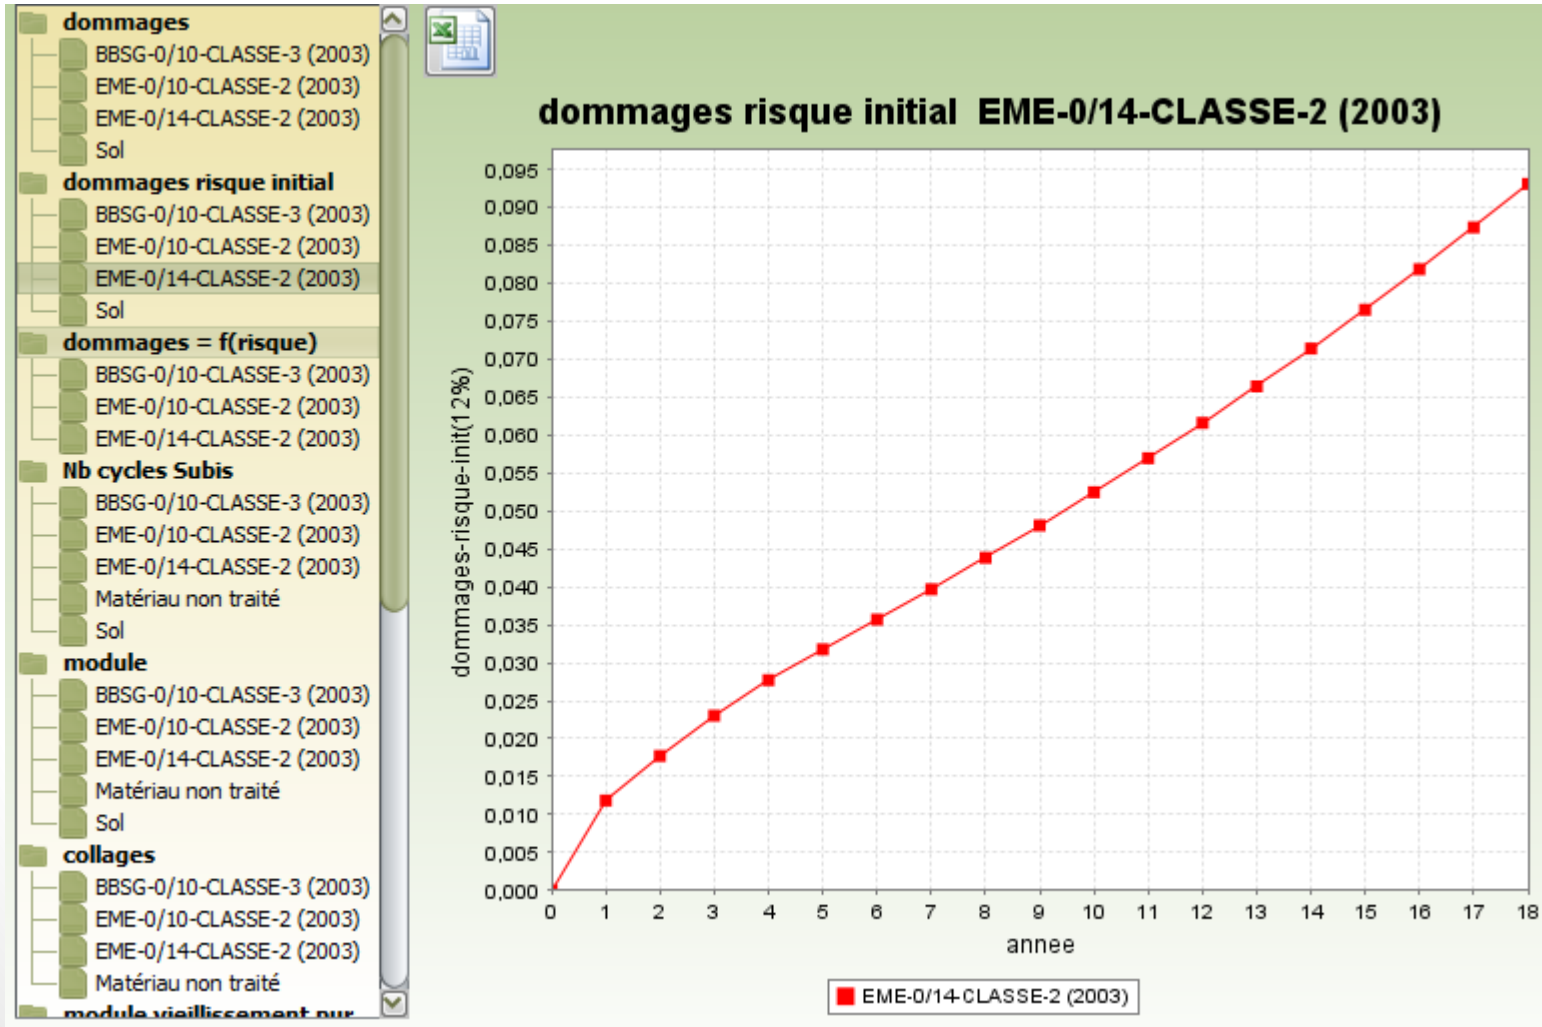
Pour les 3 profondeurs, dommage calculé par ERASMUS dans l'EME2 avant entretien

Profondeur fissure		
	0	7,5 cm	12,5 cm
Dommages dans l'EME2	0,032	0,052	0,093

**Dans le cas présent, le dommage est 3 fois plus important lorsque la fissure est de 12,5 cm.  
Cette valeur reste faible, la structure reposant sur un sol porteur**
