# ERASMUS

## Entretien d'une chaussée semi-rigide mince

# *Présentation de l'étude*

- Route départementale
- Trafic : 270 PL/J/sens
- Largeur : 7,60 m
- Rase campagne
- Structure semi-rigide mince de 1976

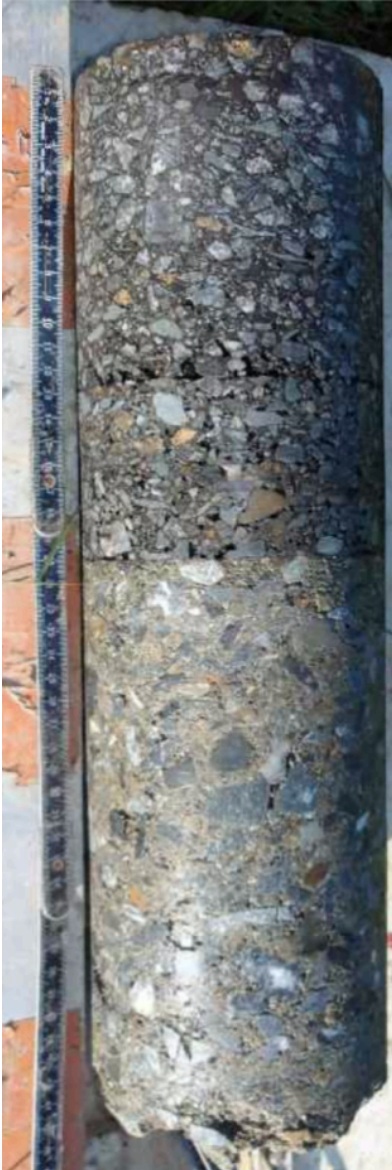
# Carottages Zone 1

**12-14 cm BBSG 1989**

**7,5-9 cm BBSG 1976**

**19-21 cm GC 1876**
