Entretien de la RD 1001 en traversée d'agglomération sous trafic T2

25ème forum –22&25 juin 2021

Département de la Somme

CAS DE LA RD 1001

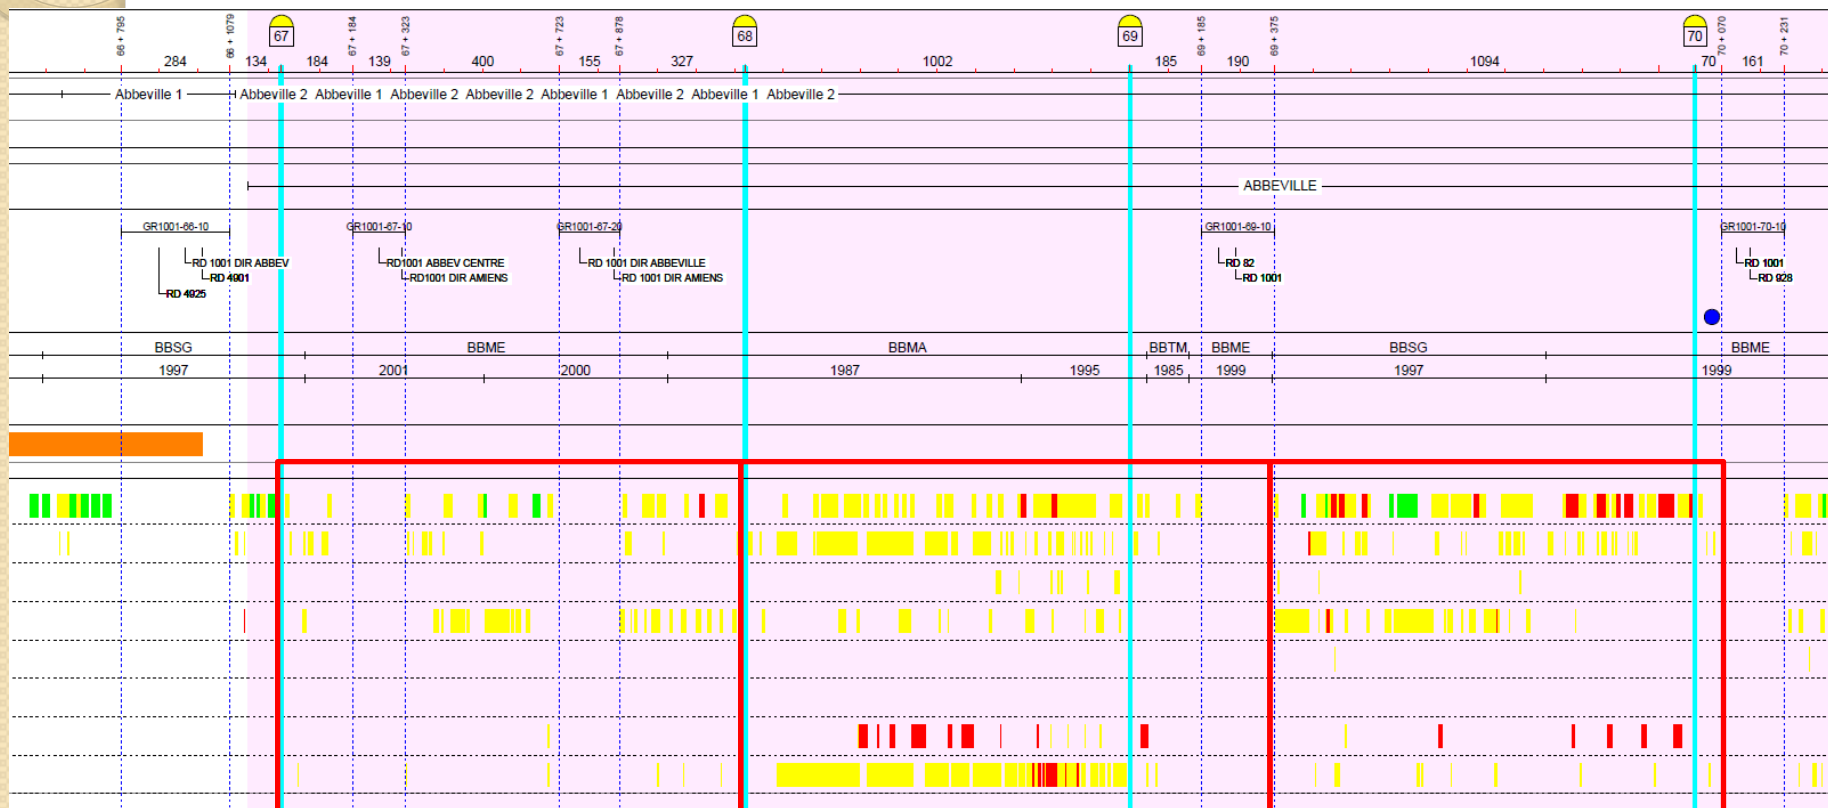
RD1001 relevé de dégradations avril 2015

- Différentes sur chaque section
- On observe :
 - Fissuration longitudinale en rive
 - Fissuration transversale
 - Faiençage

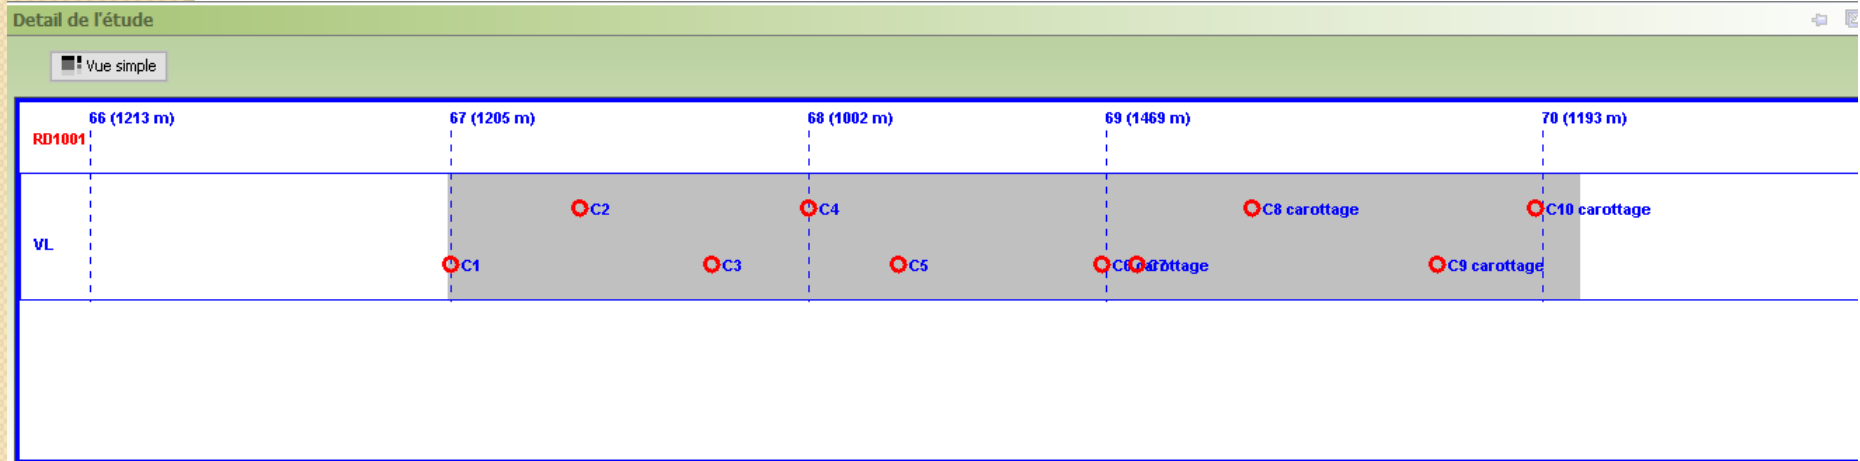
RD1001 implantation des carottages

- 6 Coupes de chaussée implantées en fonction des dégradations
- Réalisation complémentaire de 4 carottages de chaussée

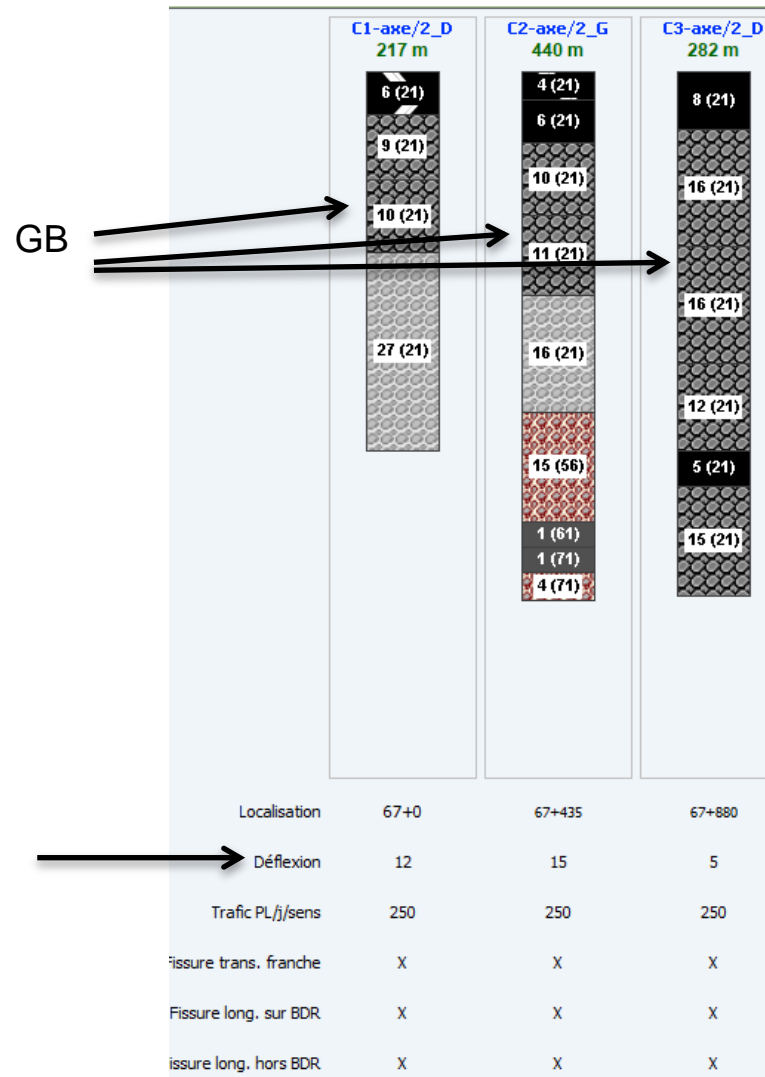
RD 1001 Abbeville –section I

- Sur cette section qui a fait l'objet de travaux dans les années 2000 :
 - Pas de problème de fatigue
 - Une fissuration thermique
 - La solution fraisage + 6BBSG convient sauf sur C3 ou l'épaisseur n'est pas permise
- Les travaux n'étant pas envisagés en 2021, proposition de refaire 3 carottages pour s'assurer des épaisseurs de BB en place et ainsi ajuster ou confirmer la solution.

- La solution fraisage sur 14cm, mise en œuvre GBcl3 sur 8cm et 6cm BBSG convient également. Elle est plus coûteuse.
- Pour cette solution, pas de problème d'interface.
