## campagne sault brenaz 11 oct - 11/10/2021

Type d'ouvrage : **SectionVoieFluviale**  
Type de visite : **Visite par drone 2**  
IG de la visite :  
Localisation :  
Voie :  
Identifiant :  
Gestionnaire :  
Commune 1 :  
Canton :  
Date de la visite préc. :  
Structure :  
Matériau :

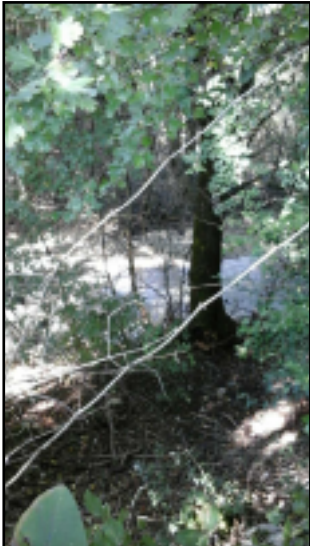
j -- 11/10/2021 14:00:02 -- 45,797043 / 5,442604

Seuil

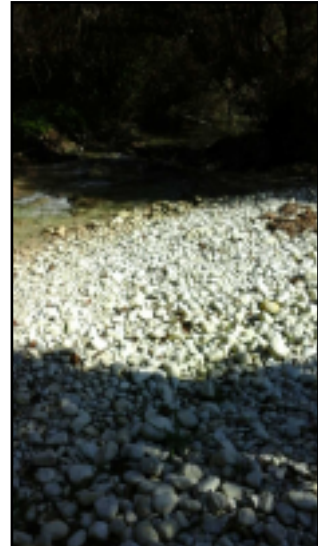
k -- 11/10/2021 14:01:41 -- 45,796974 / 5,441815

Galets

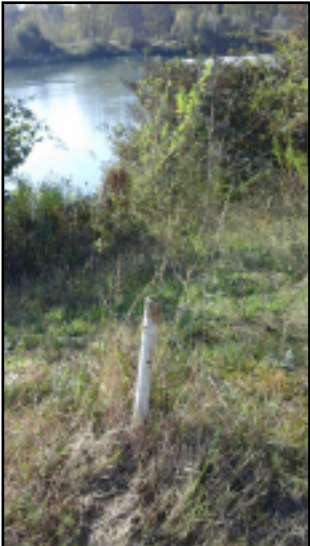
w -- 11/10/2021 15:40:26 -- 45,644751 / 5,605059

Profil bâti amont

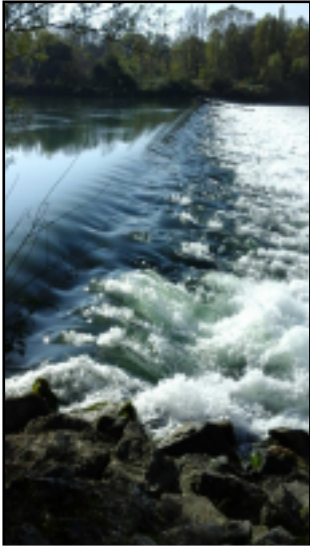
x -- 11/10/2021 15:44:47 -- 45,645096 / 5,604926

Seuil

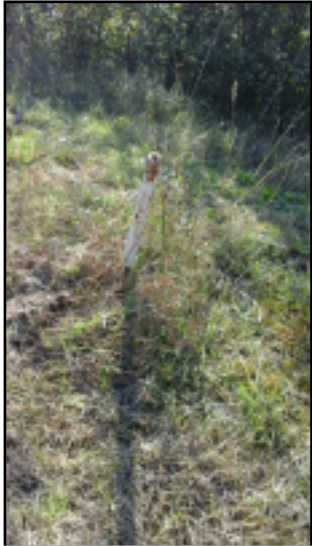
y -- 11/10/2021 15:45:27 -- 45,645096 / 5,604926

Seuil bâti amont

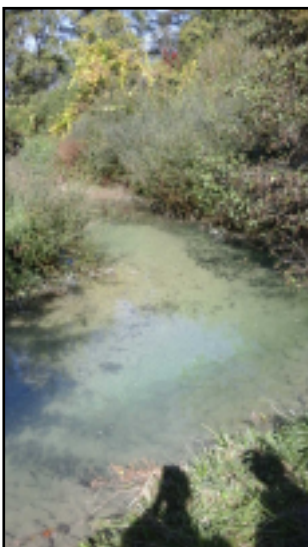
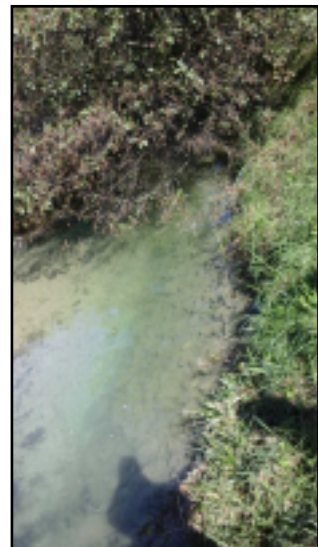
Enrochements  
Pieds talus amont affluents pernaz

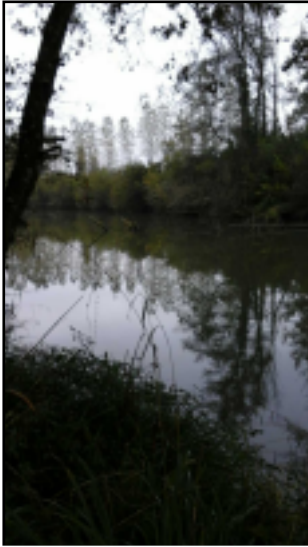
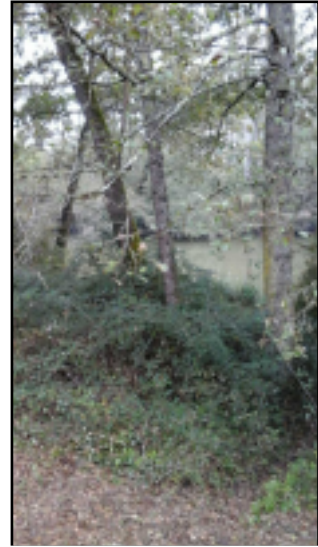
| Arbres 1 | | | Diamètre (cm) : 60<br>Hauteur (m) : 17<br>Forte densité et broussailles |
