**Caractéristiques principales**

Type d'ouvrage : **Talus**  
 Type de visite : **Inspection Détaillée Périodique**  
 IG de la visite : **2E**  
 Localisation : **164+930**  
 Voie : **A8**  
 Identifiant : **164930\_A8**  
 Gestionnaire : **COTE D'AZUR**  
 Commune 1 :  
 District : **COTE D'AZUR**  
 Date de la visite préc. :  
 Structure :  
 Matériau :

Conditions atmosphériques :  
 Température (°C) :  
 Der. précipitations :  
 Date de la visite : **22/10/2018**

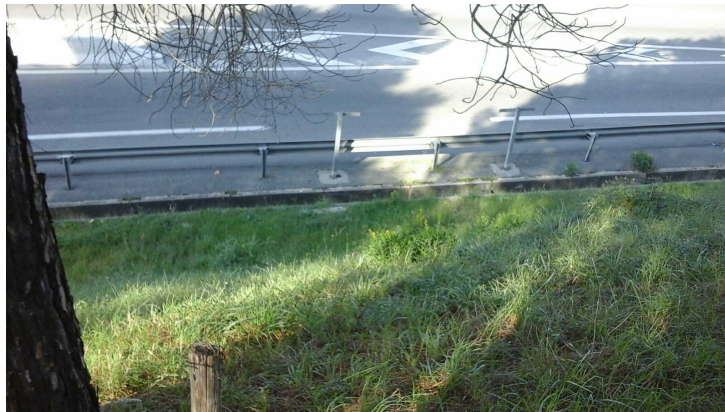
A -- 22/10/2018 15:21:45 -- 43,585787 / 7,004262

1 ■Caniveau en bon etat  
Commentaire(s) :

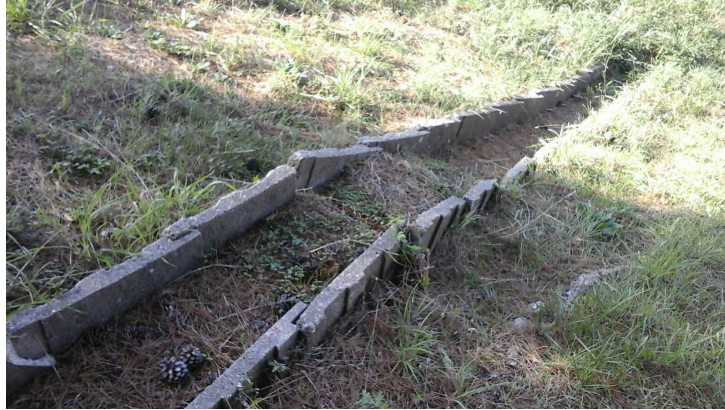
B -- 22/10/2018 15:28:47 -- 43,585724 / 7,003844

| Descente simple | 2E <span style="color: yellow;">■</span> | Déformation et colmatage par<br>vegetation en partie basse<br>particulièrement . |

Écaille cassée

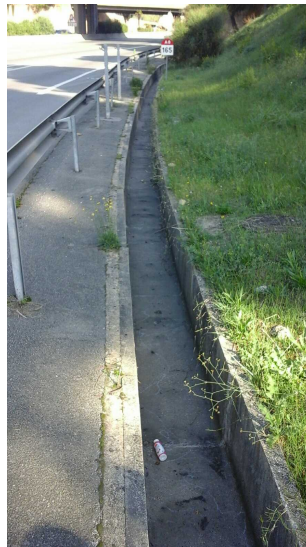
C -- 22/10/2018 15:34:14 -- 43,585773 / 7,004096

| caniveau bord de voie | 1 <span style="color: green;">■</span> | |

Bon état
