**D013-5+700 - 30/09/2021**

Type d'ouvrage : **Opf**  
Type de visite : **Recensement initial**  
IG de la visite : **2**  
Localisation : **5+700**  
Voie : **RD13**  
Identifiant : **D013-5+700**  
Gestionnaire : **U.T.R. OUEST**  
Commune 1 : **Saint Leu**  
Canton : **15**  
Date de la visite préc. :  
Structure : **Gunitage**  
Matériau :

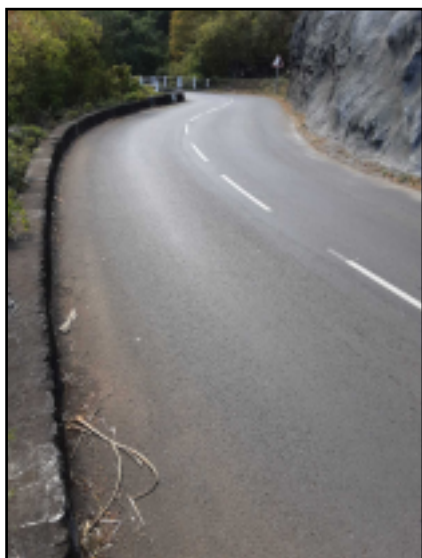
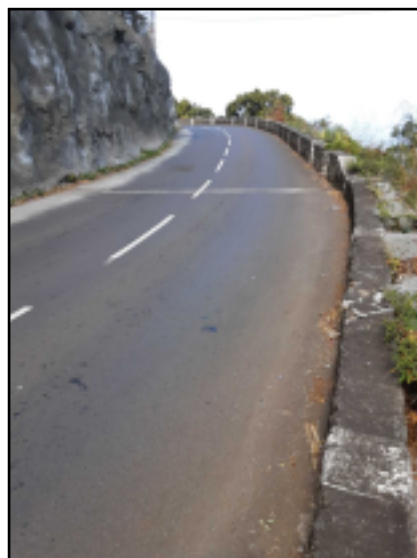
Traces d'impacts de blocs sur chaussée	1 <span style="background-color: green; border: 1px solid black; display: inline-block; width: 10px; height: 10px;"></span>	RAS Localisation / Précision : Regarder si la chaussée présente des traces d'impact de blocs uniquement sur le linéaire routier protégé par l'ouvrage ; ceci afin de renseigner sur l'activité antérieure du secteur.
Orniérage sur chaussée	1 <span style="background-color: green; border: 1px solid black; display: inline-block; width: 10px; height: 10px;"></span>	RAS Localisation / Précision : Regarder si la chaussée présente un orniérage lié à des affaissements / glissements potentiels (et pas du fait d'une mauvaise structure de chaussée, ce qui n'est pas intéressant).
Fissuration - Tassement sur chaussée	1 <span style="background-color: green; border: 1px solid black; display: inline-block; width: 10px; height: 10px;"></span>	RAS Localisation / Précision : Regarder si la chaussée présente des fissures ou des tassements pouvant indiquer des instabilités de terrain (glissement de talus aval et moins fréquemment de talus amont).

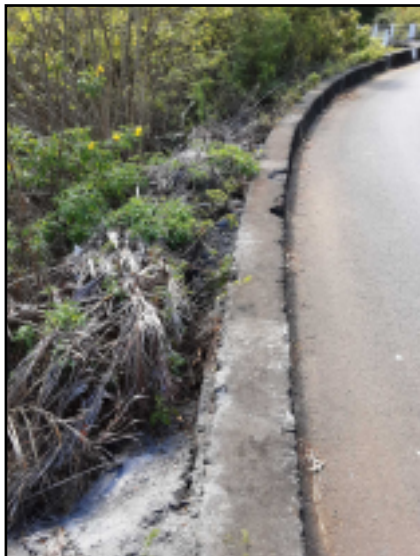
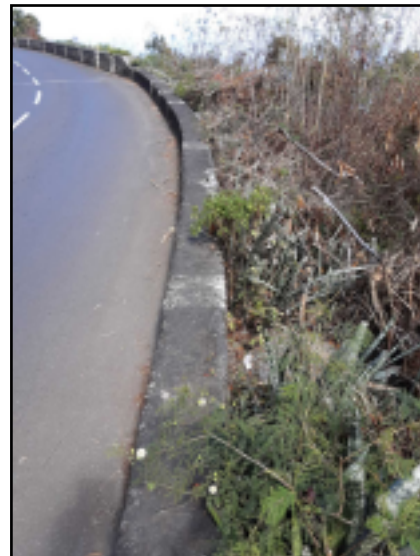
<p>Muret aval chaussée légèrement dégradé en tête.</p> <p>Présence de déchets verts dans au droit des berges de la ravine.</p> <p>Localisation / Précision : Regarder, au niveau des abords (route, environnement de l'ouvrage, talus aval), et pas sur l'ouvrage :</p> <ul style="list-style-type: none"> <li>- les conditions d'évacuation des eaux de surface et de sub-surface (fossés, drains en pied de talus, traversées hydrauliques et sorties aval)</li> <li>- les éventuelles dégradations occasionnées (ravinement, glissements, érosion...)</li> </ul> <p>Bien préciser en commentaires la localisation des désordres.</p>
-------------------------	--	---

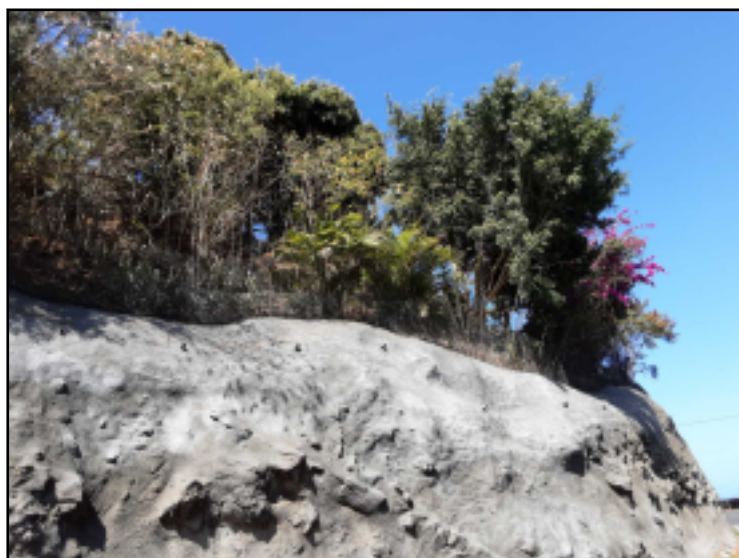
P -- 30/09/2021 10:02:25 -- -21.169117 / 55.307039

Ravinement	1 <span style="color: green;">■</span>	RAS Localisation / Précision : Il s'agit d'apprécier les instabilités de surface (ravinement, coulées de matériaux) aux alentours immédiats de l'ouvrage.
Traces de cheminement d'eau	1 <span style="color: green;">■</span>	RAS Localisation / Précision : Préciser si des résurgences ou des circulations d'eau superficielles sont observables, par le biais d'écoulements, de chemin préférentiels creusés, de zones érodées, etc.
Autres défauts		Présence d'une barrière en grillage et barre Gewi en tête d'ouvrage

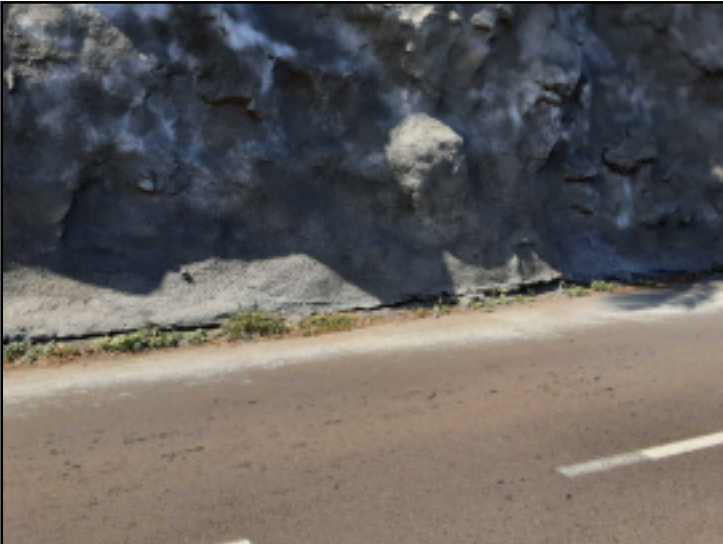
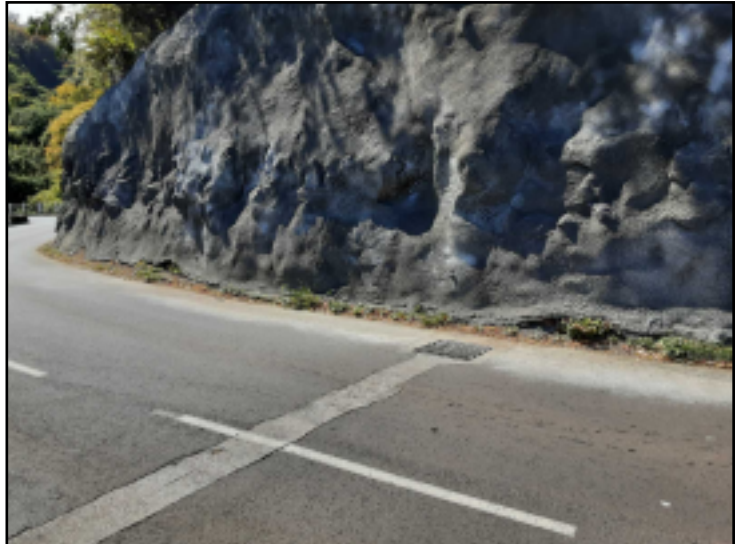
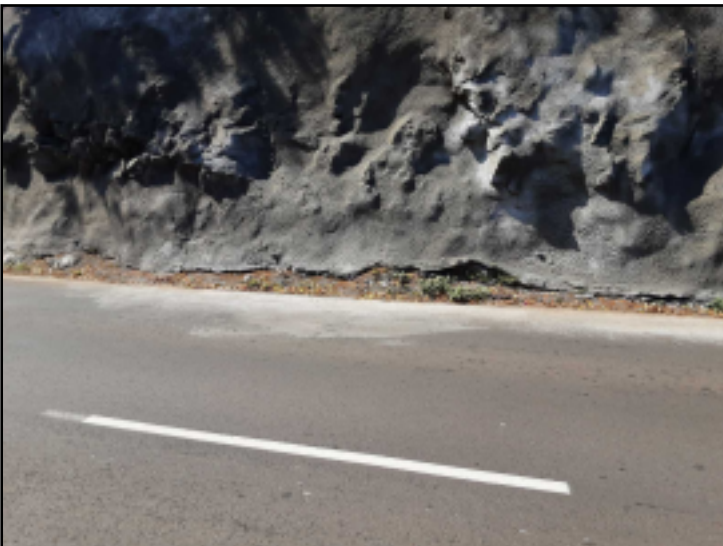
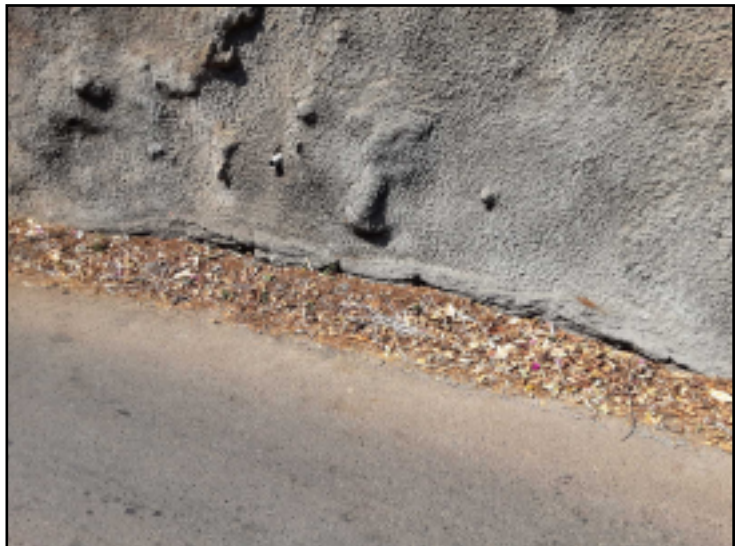
Affouillement, sous-cavage du parement

Léger sous cavement en pied d'ouvrage  
(légers désordres très localisés)

La projection de béton projeté afin de combler les legers sous cavement est envisageable.

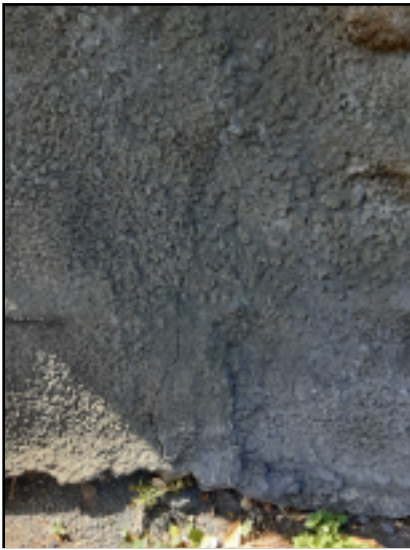
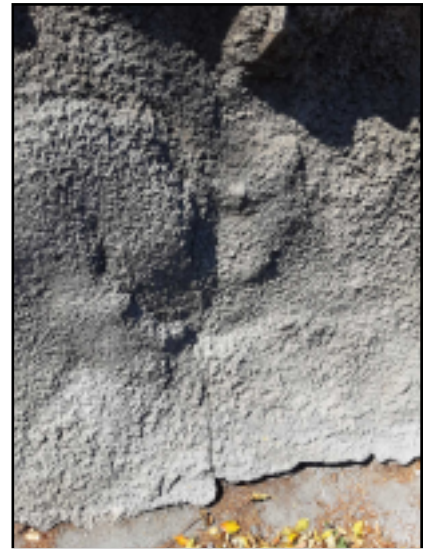
Fissuration - Fracturation du parement

Deux légères fissures ont été observées. Elle ne sont, à notre avis, pas structurelles et ne présentent pas de risque particulier pour l'ouvrage.
