**D011-8+160-1 - 30/09/2021**

### **Caractéristiques principales**

Type d'ouvrage : **Opf**  
Type de visite : **Recensement initial**  
IG de la visite : **3**  
Localisation : **8+160**  
Voie : **RD11**  
Identifiant : **D011-8+160-1**  
Gestionnaire : **U.T.R. SUD**  
Commune 1 : **Les Avirons**  
Canton : **1**  
Date de la visite préc. :  
Structure : **Grillage pendu**  
Matériau :

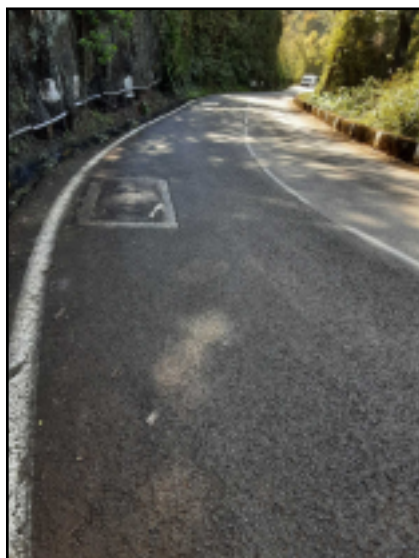
A -- 30/09/2021 08:46:28 -- -21.230487 / 55.328908

Chaussée en bon état général. Les seuls défauts visibles sont liés à la circulation dense ou à des reprises de réseaux.

Traces d'impacts de blocs sur chaussée	1 <span style="color: green;">■</span>	Pas d'impact sur la chaussée Localisation / Précision : Regarder si la chaussée présente des traces d'impact de blocs uniquement sur le linéaire routier protégé par l'ouvrage ; ceci afin de renseigner sur l'activité antérieure du secteur.
Orniérage sur chaussée	1 <span style="color: green;">■</span>	Pas d'orniérage Localisation / Précision : Regarder si la chaussée présente un orniérage lié à des affaissements / glissements potentiels (et pas du fait d'une mauvaise structure de chaussée, ce qui n'est pas intéressant).
Fissuration - Tassement sur chaussée	1 <span style="color: green;">■</span>	Pas de fissure observée Localisation / Précision : Regarder si la chaussée présente des fissures ou des tassements pouvant indiquer des instabilités de terrain (glissement de talus aval et moins fréquemment de talus amont).
Dégradations sur abords	1 <span style="color: green;">■</span>	Pas de dégradation Localisation / Précision : Regarder, au niveau des abords (route, environnement de l'ouvrage, talus aval), et pas sur l'ouvrage : - les conditions d'évacuation des eaux de surface et de sub-surface (fossés, drains en pied de talus, traversées hydrauliques et sorties aval) - les éventuelles dégradations occasionnées (ravinement, glissements, érosion...) Bien préciser en commentaires la localisation des désordres.

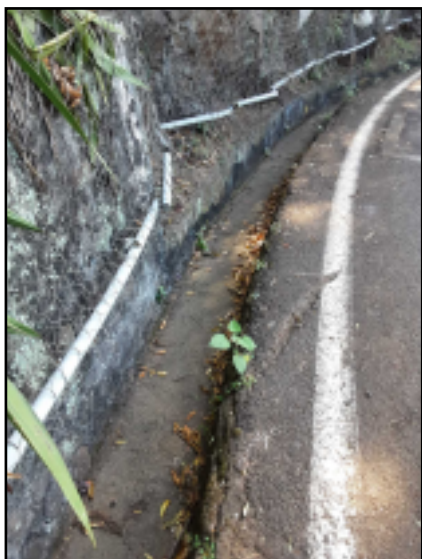
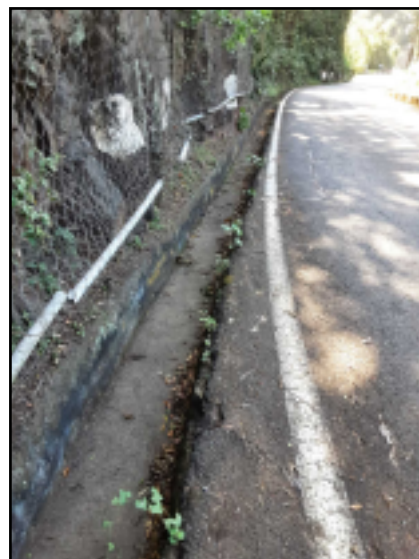
Caniveau propre  
Localisation / Précision : Idem concernant :  
- les éventuels dépôts (sédimentation, engravement...) liés à l'évacuation des eaux aux abords de l'ouvrage  
Bien préciser en commentaires la localisation des désordres.

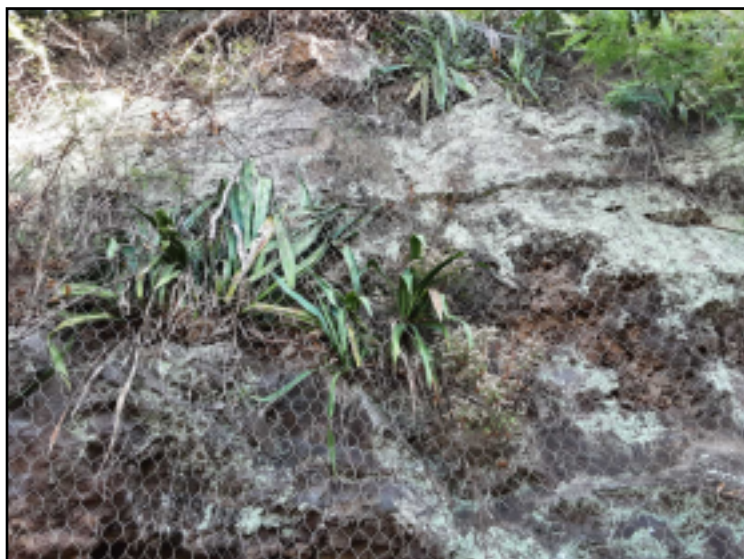
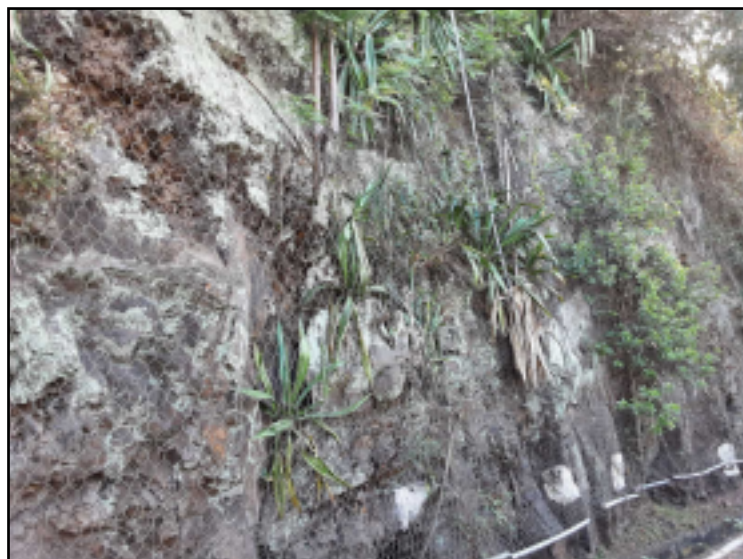
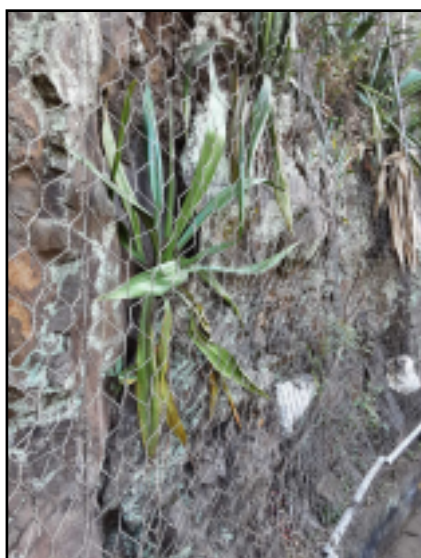
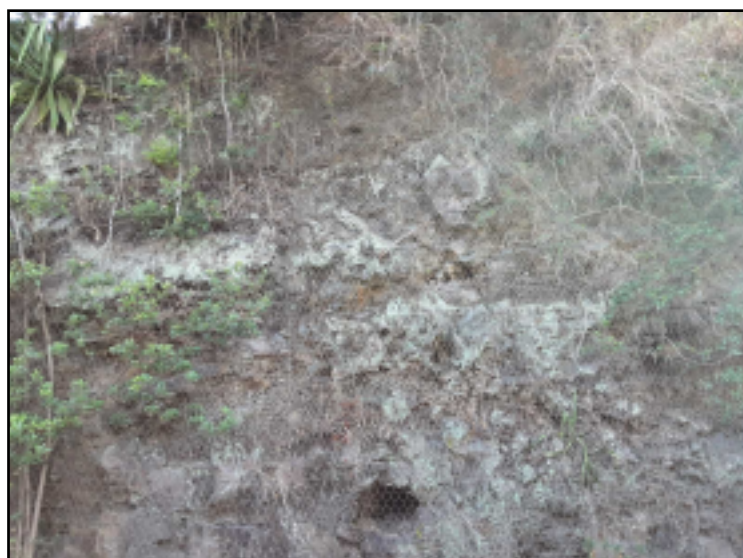
Présence d'une écaille importante en partie basse de l'affleurement (1,7×1,7×0,2m).  
Nous nous interrogeons sur la capacité de l'ouvrage à la contenir.  
De plus, à notre regard, en cas de contention du bloc, le bombement du grillage risque d'atteindre la chaussée.  
Hormis cette écaille le reste de la falaise est plutôt propre et ne présente pas de zone à fracturation très marquée.  
Localisation / Précision : Se concentrer uniquement sur le périmètre limité de départ des blocs (= ce pourquoi l'ouvrage a été réalisé) et apprécier :  
- l'aléa résiduel (ce qui est encore susceptible de tomber)  
- les volumes (en m3)  
- l'échéance (imminent, court, moyen, long terme)

<p>Instabilités rocheuses dans zone de départ</p>	<p>Présence d'une écaille importante en partie basse de l'affleurement (1,7×1,7×0,2m). Nous nous interrogeons sur la capacité de l'ouvrage à la contenir.</p> <p>De plus, à notre regard, en cas de contention du bloc, le bombement du grillage risque d'atteindre la chaussée.</p> <p>Hormis cette écaille le reste de la falaise est plutôt propre et ne présente pas de zone à fracturation très marquée.</p> <p>3 <span style="color: red;">■</span> Localisation / Précision : Se concentrer uniquement sur le périmètre limité de départ des blocs (= ce pourquoi l'ouvrage a été réalisé) et apprécier :</p> <ul style="list-style-type: none"> <li>- l'aléa résiduel (ce qui est encore susceptible de tomber)</li> <li>- les volumes (en m3)</li> <li>- l'échéance (imminent, court, moyen, long terme)</li> </ul>
---	--

Ouvrage fonctionnel pour le moment. Cependant, les lests de pieds sont dégradés et devront être changés. Une écaille importante a été observée à l'arrière du grillage. Ne sachant pas si l'ouvrage sera capable de la reprendre en cas de chute, nous préconisons sa purge ou son clouage.

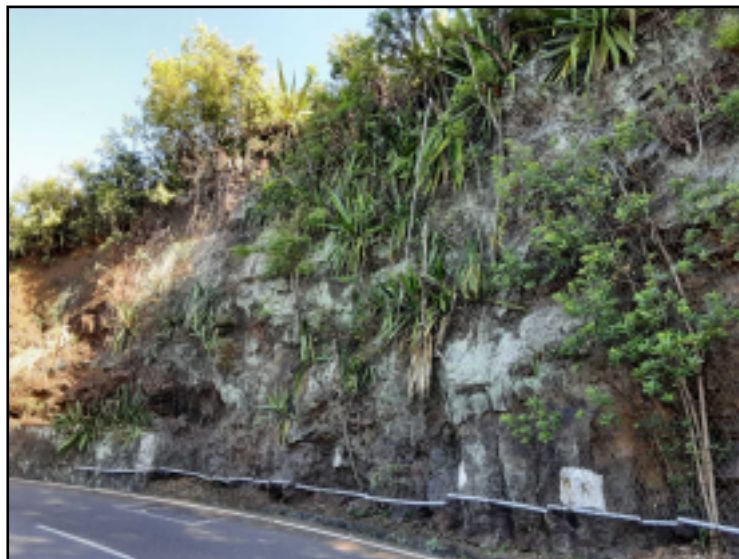
H -- 30/09/2021 08:55:20 -- -21.230445 / 55.328971

Glissement/ éboulement proche	1 <span style="color: green;">■</span>	On observe une niche d'arrachement juste avant l'ouvrage mais cette dernière semble ancienne et la zone ne semble plus active. Localisation / Précision : Indiquer les volumes éboulés ou mis en mouvement par un glissement de terrain (m3) à proximité immédiate de l'ouvrage. Pour les chutes de blocs, identifier si possible les zones de départ.
-------------------------------	--	--

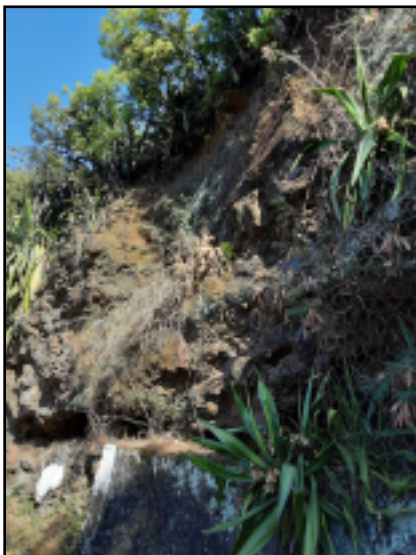
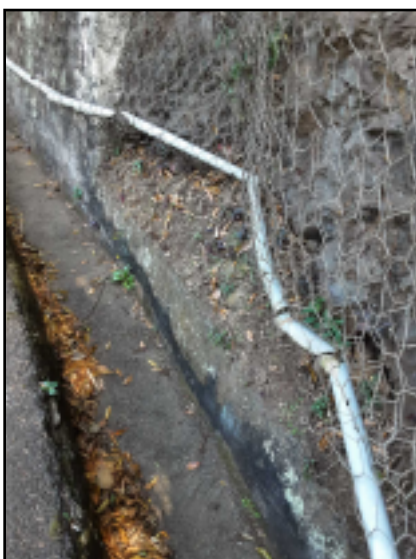
Ravinement	1 <span style="color: green;">■</span>	Pas de ravinement. Localisation / Précision : Il s'agit d'apprécier les instabilités de surface (ravinement, coulées de matériaux) aux alentours immédiats de l'ouvrage.
Traces de cheminement d'eau	1 <span style="color: green;">■</span>	Pas de cheminement Localisation / Précision : Préciser si des résurgences ou des circulations d'eau superficielles sont observables, par le biais d'écoulements, de chemin préférentiels creusés, de zones érodées, etc.
Autres défauts	2 <span style="color: yellow;">■</span>	Les pvc composant les lests de pied du grillage sont, pour certains cassés.

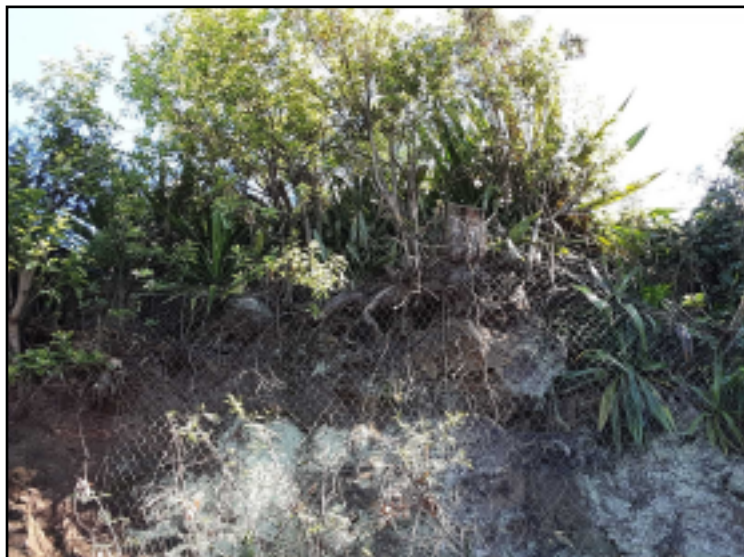
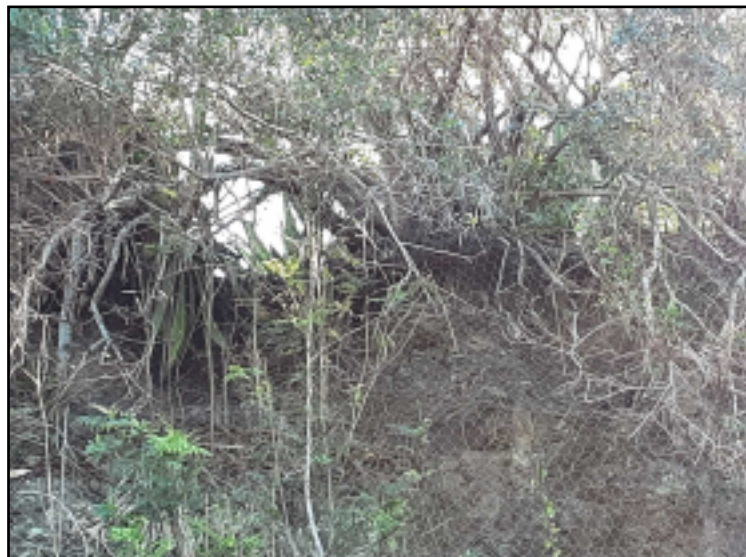
Légère végétation ne présentant pas de danger pour l'ouvrage.  
Les arbres et arbuste de tête présentent des blocs fractures au sein de leurs racines.  
En cas de chute de ces blocs, l'ouvrage les contiendra.  
Localisation / Précision : Renseigner sur la végétation menaçante : type, densité, hauteur, diamètre

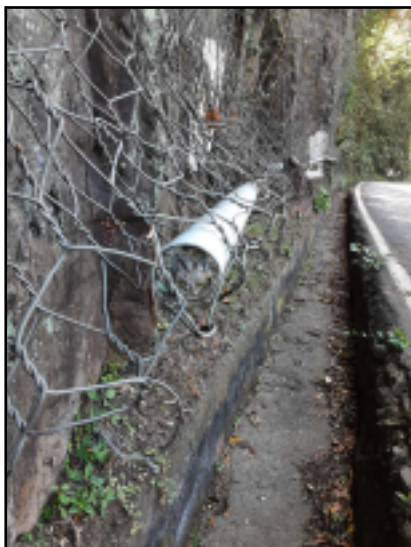
J -- 30/09/2021 09:04:17 -- -21.230486 / 55.328897

Ancrages de guidage en pied (, )		Pas d'ancrage de pied mais présence de lests composés de tubes pvc (0,06m) rempli de béton
----------------------------------	--	--

Déchirures, ouvertures du grillage	1 <span style="color: green;">■</span>	Pas de déchirure observée
Ligatures insuffisantes du grillage	1 <span style="color: green;">■</span>	
Déformation, étirement, perte de hauteur en milieu de portée du grillage	1 <span style="color: green;">■</span>	
Corrosion du grillage	1 <span style="color: green;">■</span>	Grillage ancien mais en état relativement bon.
Lest (type) (, )	3 <span style="color: red;">■</span>	Type : cylindres de béton Certains lests sont cassés
