## Caractéristiques principales

Type d'ouvrage : **Opf**  
 Type de visite : **Recensement initial**  
 IG de la visite : **3**  
 Localisation : **9+600**  
 Voie : **RD11**  
 Identifiant : **D011-9+600-1**  
 Gestionnaire : **U.T.R. SUD**  
 Commune 1 : **Les Avirons**  
 Canton : **1**  
 Date de la visite préc. :  
 Structure : **Grillage plaqué**  
 Matériau :

Conditions atmosphériques :  
 Température (°C) :  
 Der. précipitations :  
 Date de la visite : **30/09/2021**

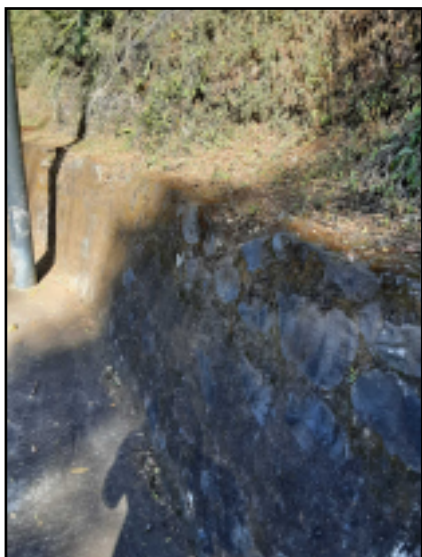
A -- 30/09/2021 08:19:58 -- -21.237705 / 55.332452

Dégradations sur abords	2 <span style="color: yellow;">■</span>	<p>Légère dégradation de la tête du mur présent en aval de l'ouvrage</p> <p>Localisation / Précision : Regarder, au niveau des abords (route, environnement de l'ouvrage, talus aval), et pas sur l'ouvrage :</p> <ul style="list-style-type: none"> <li>- les conditions d'évacuation des eaux de surface et de sub-surface (fossés, drains en pied de talus, traversées hydrauliques et sorties aval)</li> <li>- les éventuelles dégradations occasionnées (ravinement, glissements, érosion...)</li> </ul> <p>Bien préciser en commentaires la localisation des désordres.</p>
-------------------------	---	---

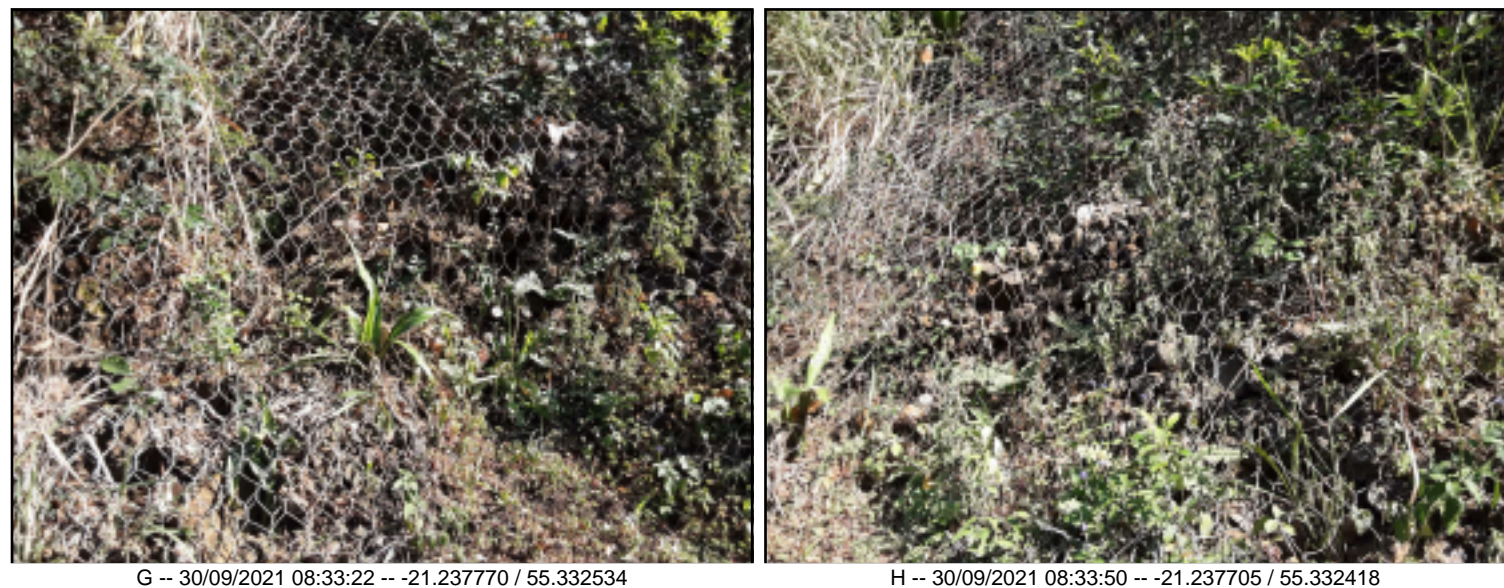
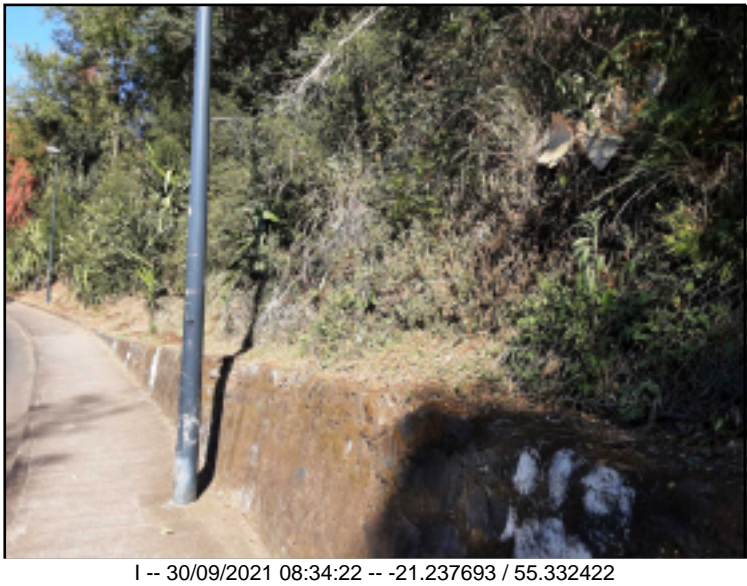
Traces de cheminement d'eau	1 <span style="color: green;">■</span> RAS. PHOTOS A RECLASSER DANS DEFORMATION DU GRILLAGE. Localisation / Précision : Préciser si des résurgences ou des circulations d'eau superficielles sont observables, par le biais d'écoulements, de chemin préférentiels creusés, de zones érodées, etc.
-----------------------------	---

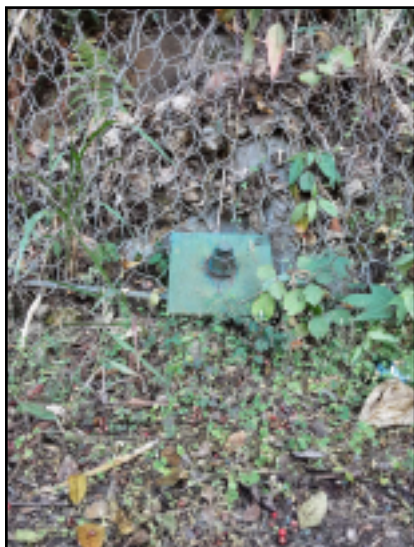
C -- 30/09/2021 08:23:18 -- -21.237656 / 55.332515

Seuls les têtes d'ancrage de pied ont été visualisés

Ancrages pied (, )	1 <span style="color: green;">■</span>	Type de barre : Barre d'acier Section (mm) : 25 Une partie des ancrages ne sont pas visibles car ensevelis. Légère rouille mais pas de trace de dégradation importante. Entraxe de 2,5m entre ancrage.
Perte d'appui des ancrages	1 <span style="color: green;">■</span>	Uniquement ancrages de pied observés.
Corrosion des ancrages	2 <span style="color: yellow;">■</span>	Légère rouille

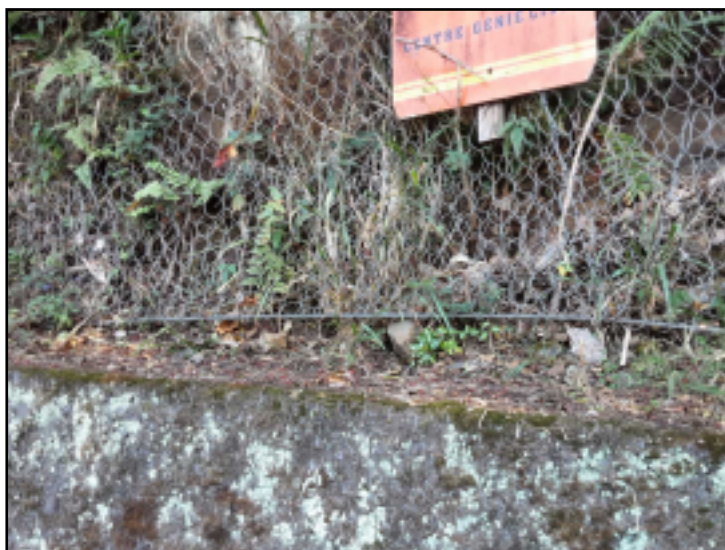
F -- 30/09/2021 08:27:50 -- -21.237614 / 55.332489

Câbles de rive inférieure (, )	1 <span style="color: green;">■</span>	Nombre : 1 Longueur (m) : 30
--------------------------------	--	---------------------------------

Câbles enterrés dans le sol	2 <span style="color: yellow;">■</span>	Câble de pied enseveli par endroit.
Corrosion des câbles	2 <span style="color: yellow;">■</span>
