**D011-9+630-1 - 30/09/2021**

Type d'ouvrage : **Opf**  
Type de visite : **Recensement initial**  
IG de la visite : **3**  
Localisation : **9+630**  
Voie : **RD11**  
Identifiant : **D011-9+630-1**  
Gestionnaire : **U.T.R. SUD**  
Commune 1 : **Les Avirons**  
Canton : **1**  
Date de la visite préc. :  
Structure : **Gunitage**  
Matériau :

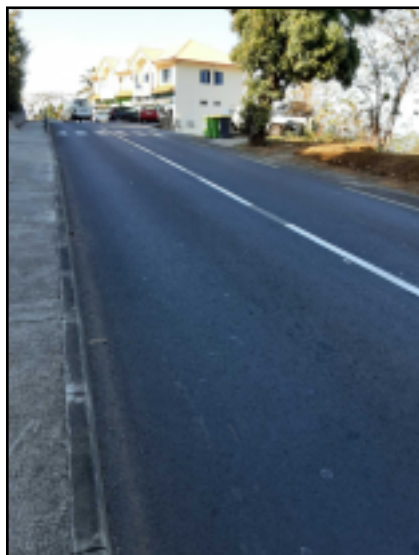
A -- 30/09/2021 07:55:23 -- -21.238923 / 55.332803

Bon état de la chaussée. Route présentant un trafic très dense.

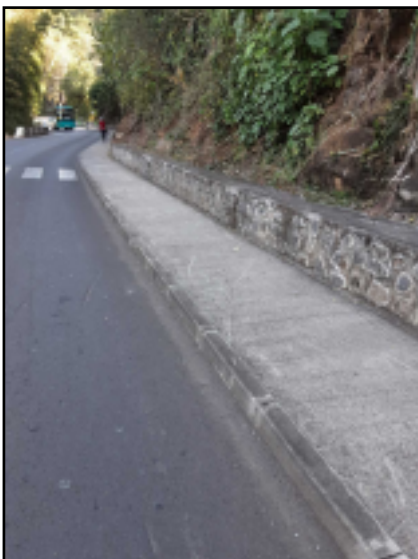
B -- 30/09/2021 08:03:01 -- -21.238933 / 55.332708  
Traces impacts sur chaussée, moellon et trottoir

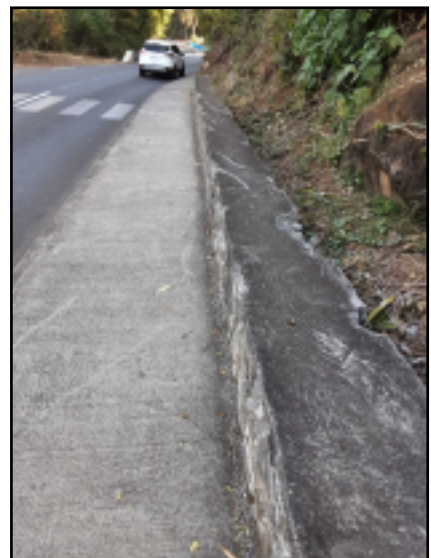
C -- 30/09/2021 08:03:39 -- -21.238940 / 55.332767

- 3 ■ En aval direct de l'ouvrage (PR615 à 630) nous notons la présence d'un talus basaltique fracturé. Des départs de blocs semblent provenir de ce talus si on en croit les marques d'impacts présentes sur la chaussée et le muret moellon présent sous ce dernier.
- Il est à noter qu'un panneau prevenant de potentielles chutes de blocs est présent sous ce talus.
- Localisation / Précision : Indiquer les volumes éboulés ou mis en mouvement par un glissement de terrain (m3) à proximité immédiate de l'ouvrage.
- Pour les chutes de blocs, identifier si possible les zones de départ.

Ouvrage en bon état et fonctionnel.  
Nous notons des désordres au droit du PR 9+615 jusqu'à l'ouvrage. Nous préconisons la réalisation d'une protection de type grillage plaqué sur ce linéaire.

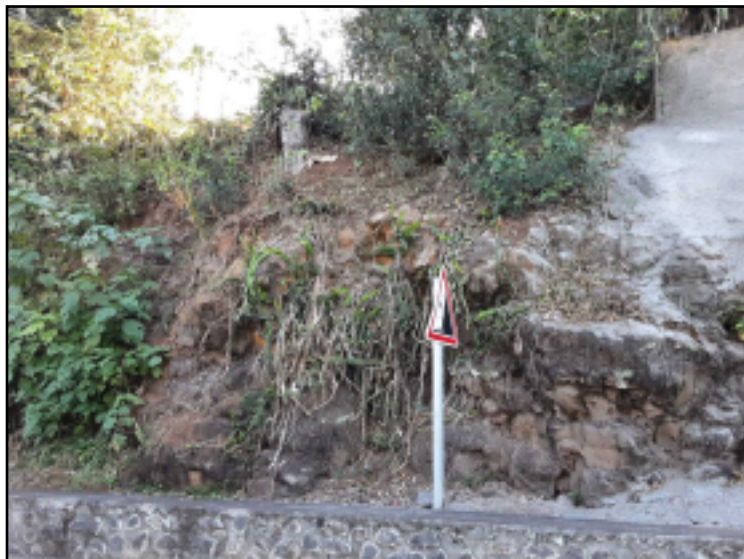
D -- 30/09/2021 08:04:01 -- -21.238872 / 55.332805

Zone fracturée

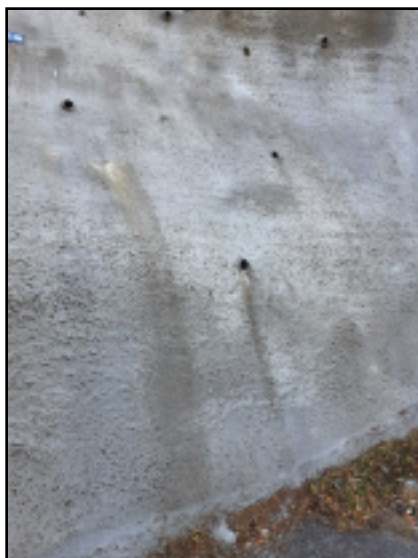
H -- 30/09/2021 08:08:01 -- -21.239082 / 55.332793

Végétation gênante ou menaçante	1 <input type="checkbox"/>	RAS Localisation / Précision : Renseigner sur la végétation menaçante : type, densité, hauteur, diamètre
Humidité – trace d'eau	1 <input type="checkbox"/>	Légères traces d'humidité au droit des barbacanes Localisation / Précision : Compléter cet item lorsque la présence d'eau visibles sur l'ouvrage (traces, concrussions, chemin préférentiel d'écoulement...) pouvant menacer son l'intégrité et bon fonctionnement.

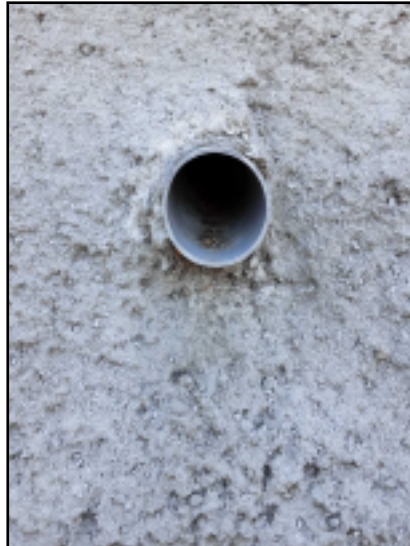
I -- 30/09/2021 08:10:51 -- -21.239104 / 55.332816

Barbacanes non obstruées. Très léger dépôts de fines
------------------------------------	--	---
