**D013-2+206 - 30/09/2021**

Type d'ouvrage : **Opf**  
Type de visite : **Recensement initial**  
IG de la visite : **4**  
Localisation : **2+206**  
Voie : **RD13**  
Identifiant : **D013-2+206**  
Gestionnaire : **U.T.R. OUEST**  
Commune 1 : **Saint Leu**  
Canton : **14**  
Date de la visite préc. :  
Structure : **Grillage pendu**  
Matériau :

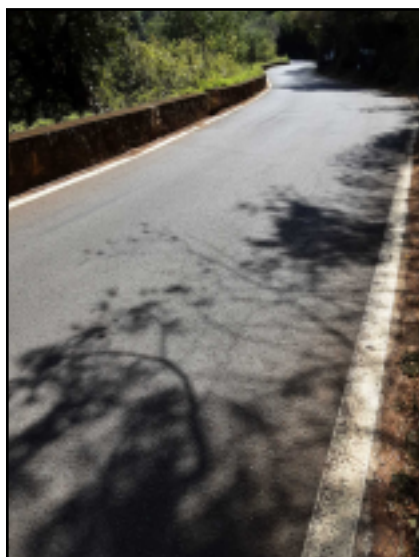
A -- 30/09/2021 10:45:27 -- -21.150574 / 55.303874

Traces d'impacts de blocs sur chaussée	1 <span style="background-color: green; border: 1px solid black; padding: 0 2px;"> </span>	RAS Localisation / Précision : Regarder si la chaussée présente des traces d'impact de blocs uniquement sur le linéaire routier protégé par l'ouvrage ; ceci afin de renseigner sur l'activité antérieure du secteur.
Orniérage sur chaussée	1 <span style="background-color: green; border: 1px solid black; padding: 0 2px;"> </span>	RAS Localisation / Précision : Regarder si la chaussée présente un orniérage lié à des affaissements / glissements potentiels (et pas du fait d'une mauvaise structure de chaussée, ce qui n'est pas intéressant).
Fissuration - Tassement sur chaussée	1 <span style="background-color: green; border: 1px solid black; padding: 0 2px;"> </span>	RAS Localisation / Précision : Regarder si la chaussée présente des fissures ou des tassements pouvant indiquer des instabilités de terrain (glissement de talus aval et moins fréquemment de talus amont).

Dégradations sur abords	1 <span style="background-color: green; border: 1px solid black; padding: 0 2px;"> </span>	RAS Localisation / Précision : Regarder, au niveau des abords (route, environnement de l'ouvrage, talus aval), et pas sur l'ouvrage : - les conditions d'évacuation des eaux de surface et de sub-surface (fossés, drains en pied de talus, traversées hydrauliques et sorties aval) - les éventuelles dégradations occasionnées (ravinement, glissements, érosion...) Bien préciser en commentaires la localisation des désordres.
Dépôts liés à la circulation de l'eau	1 <span style="background-color: green; border: 1px solid black; padding: 0 2px;"> </span>	RAS Localisation / Précision : Idem concernant : - les éventuels dépôts (sédimentation, engravement...) liés à l'évacuation des eaux aux abords de l'ouvrage Bien préciser en commentaires la localisation des désordres.

Instabilités rocheuses dans zone de départ	2  	<p>On note que l'ouvrage présente des zones chargées.</p> <p>Localisation / Précision : Se concentrer uniquement sur le périmètre limité de départ des blocs (= ce pourquoi l'ouvrage a été réalisé) et apprécier :</p> <ul style="list-style-type: none"> <li>- l'aléa résiduel (ce qui est encore susceptible de tomber)</li> <li>- les volumes (en m3)</li> <li>- l'échéance (imminent, court, moyen, long terme)</li> </ul>
--	--	---

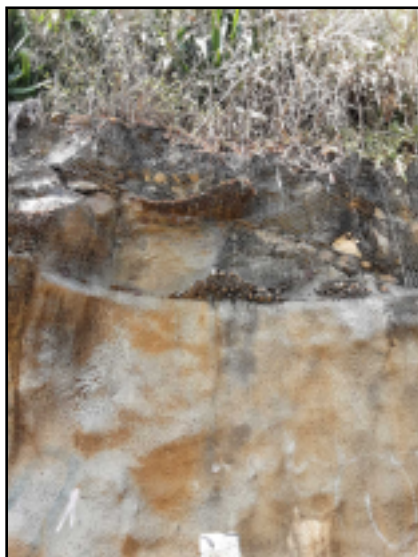
B -- 30/09/2021 10:47:24 -- -21.150569 / 55.303978

Glissement/ éboulement proche	1

<p>RAS</p> <p>Localisation / Précision : Indiquer les volumes éboulés ou mis en mouvement par un glissement de terrain (m3) à proximité immédiate de l'ouvrage.</p> <p>Pour les chutes de blocs, identifier si possible les zones de départ.</p>
Ravinement	1

<p>RAS</p> <p>Localisation / Précision : Il s'agit d'apprécier les instabilités de surface (ravinement, coulées de matériaux) aux alentours immédiats de l'ouvrage.</p>
Traces de cheminement d'eau	1

<p>RAS</p> <p>Localisation / Précision : Préciser si des résurgences ou des circulations d'eau superficielles sont observables, par le biais d'écoulements, de chemin préférentiels creusés, de zones érodées, etc.</p>

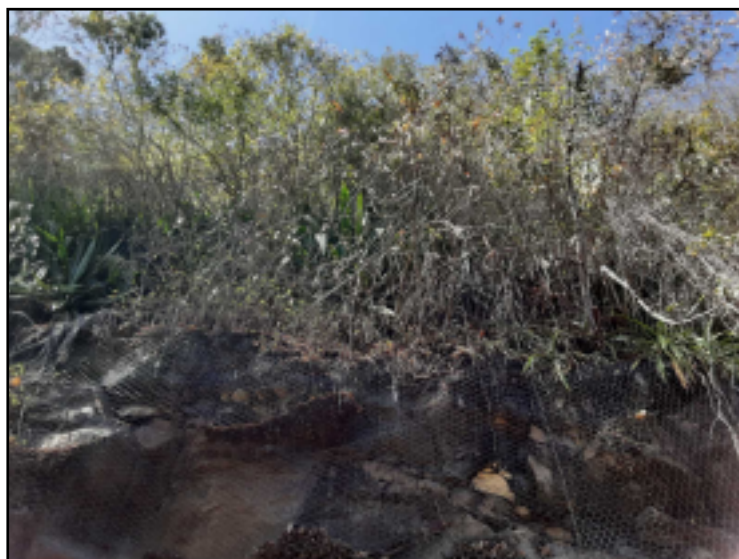
C -- 30/09/2021 10:48:00 -- -21.150576 / 55.303950

Végétation gênante ou menaçante

Végétation en tête du massif mais ne semblant pas avoir d'effet néfaste sur l'affleurement basaltique  
Localisation / Précision : Renseigner sur la végétation menaçante : type, densité, hauteur, diamètre

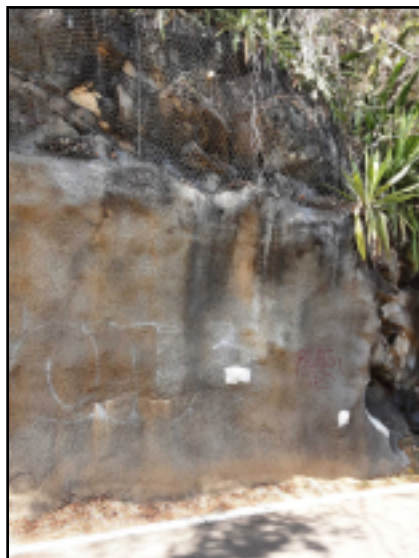
D -- 30/09/2021 10:49:20 -- -21.150570 / 55.303949

Humidité – trace d'eau

Légères traces d'eau sur le gunitage  
Localisation / Précision : Compléter cet item lorsque la présence d'eau visibles sur l'ouvrage (traces, concrussions, chemin préférentiel d'écoulement...) pouvant menacer son l'intégrité et bon fonctionnement.

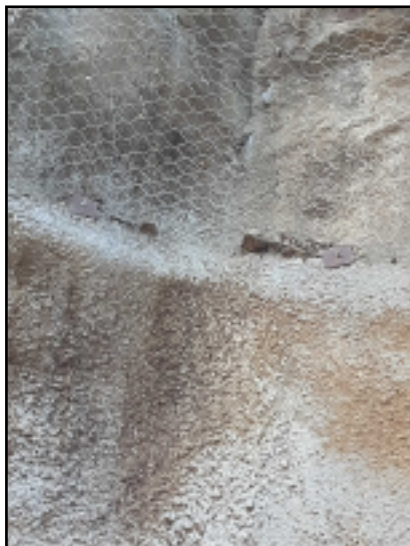
E -- 30/09/2021 10:51:23 -- -21.150626 / 55.304124

Les "ancrages" sont fait par l'intermédiaire de vis.  
Ancrages non adaptés à un ouvrage de sécurisation de falaise

Ancrages tête (, )	4 <span style="color: red;">■</span>	Pas d'ancrage observé
Perte d'appui des ancrages	4 <span style="color: red;">■</span>	Il semble que la partie de tête ne soit pas ancrée. A savoir si le grillage a été fait ainsi ou si les "ancrages" ont lâchés

Ouvrage inadapté pour de la sécurisation de falaise.

Le grillage en place devra être remplacé par un grillage plaqué réalisé dans les règles de l'art.

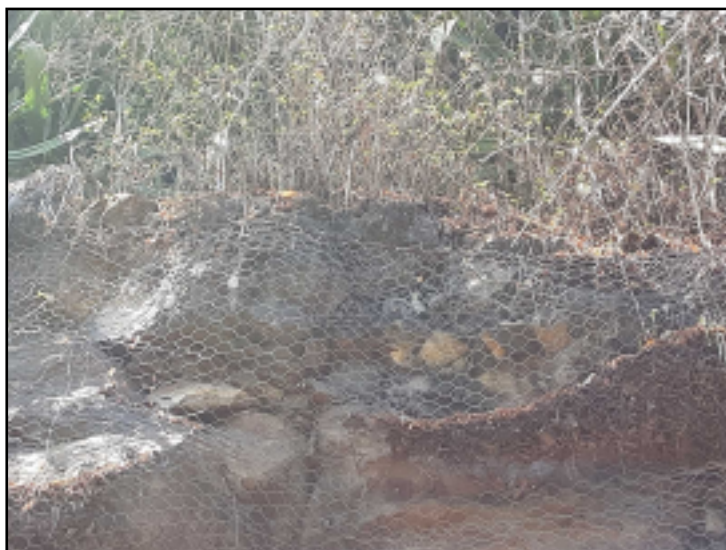
F -- 30/09/2021 10:53:41 -- -21.150553 / 55.303959

Câble de pied inexistant

Câbles détendus/sectionnés	3 <span style="color: red;">■</span>	Le câble de tête semble distendu
----------------------------	--------------------------------------	----------------------------------
