**D013-2+330 - 30/09/2021**

### **Caractéristiques principales**

Type d'ouvrage : **Opf**  
Type de visite : **Recensement initial**  
IG de la visite : **3**  
Localisation : **2+330**  
Voie : **RD13**  
Identifiant : **D013-2+330**  
Gestionnaire : **U.T.R. OUEST**  
Commune 1 : **Saint Leu**  
Canton : **14**  
Date de la visite préc. :  
Structure : **Grillage pendu**  
Matériau :

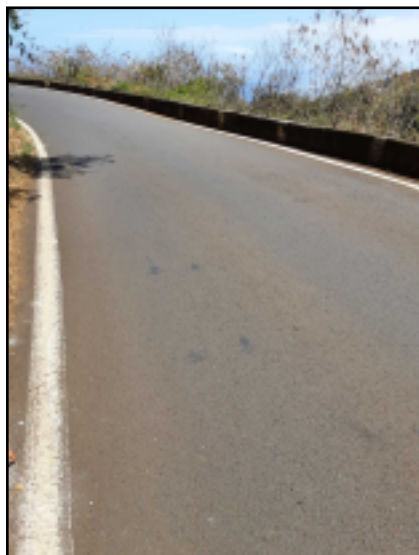
A -- 30/09/2021 11:09:22 -- -21.150571 / 55.302900

Bon état global de la chaussée

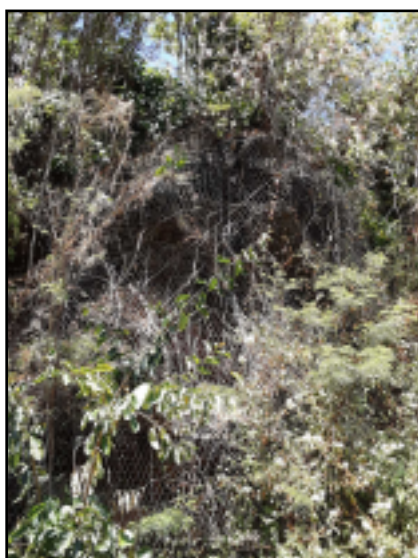
B -- 30/09/2021 11:10:48 -- -21.150560 / 55.302916

Instabilités rocheuses dans zone de départ	3 <span style="color: red;">■</span>	<p>Beaucoup de végétation empêchent une bonne visibilité de l'ensemble de la falaise. Cependant, on note une zone très fracturée en tête avec des blocs conséquent de l'ordre du m3.</p> <p>L'ouvrage ne présentant pas de câble intermédiaire, nous ne garantissons pas que la déformation, qui serait engendrée par la chute de ces blocs, n'impacte pas la chaussée.</p> <p>Localisation / Précision : Se concentrer uniquement sur le périmètre limité de départ des blocs (= ce pourquoi l'ouvrage a été réalisé) et apprécier :</p> <ul style="list-style-type: none"> <li>- l'aléa résiduel (ce qui est encore susceptible de tomber)</li> <li>- les volumes (en m3)</li> <li>- l'échéance (imminent, court, moyen, long terme)</li> </ul>
--	--------------------------------------	---

Fissuration importante de la zone de tête

Ouvrage en bon état. Cependant, nous préconisons l'ajout d'une ligne d'ancrages et d'un câble à mi hauteur de l'ouvrage étant donné sa hauteur.

L'élagage des arbres en tête permettra également de diminuer l'impact néfastes de ces derniers sur la paroi.

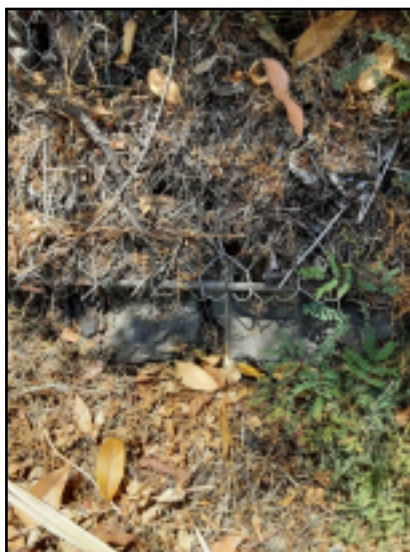
C -- 30/09/2021 11:21:03 -- -21.150559 / 55.303686

Câble de pied en bon état

Câbles détendus/sectionnés	1 <input type="checkbox"/>	Câble de pied bien tendu. Les autres câbles n'ont pas été observés.
Câbles enterrés dans le sol	1 <input type="checkbox"/>
