D013-1650 - Gunitage - 30/09/2021

Type d'ouvrage : **Opf**

Type de visite : **Recensement initial**

Voie : **RD13**

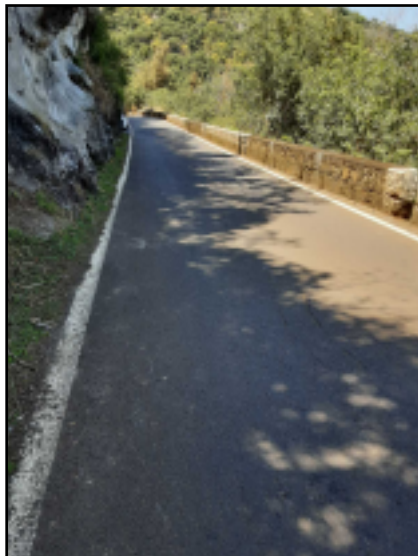
B -- 30/09/2021 11:47:13 -- -21.148423 / 55.302423

Chaussée présentant de nombreuses marques.

Traces d'impacts de blocs sur chaussée

Marques sur la chaussée
Localisation / Précision : Regarder si la chaussée présente des traces d'impact de blocs uniquement sur le linéaire routier protégé par l'ouvrage ; ceci afin de renseigner sur l'activité antérieure du secteur.

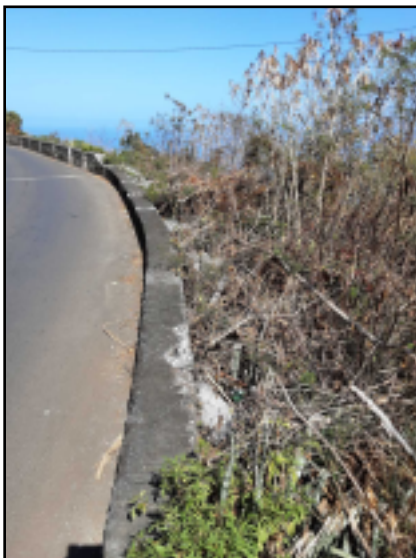
A -- 30/09/2021 09:36:52 -- -21.169112 / 55.306738

Dégradations sur abords	1

<p>RAS</p> <p>Localisation / Précision : Regarder, au niveau des abords (route, environnement de l'ouvrage, talus aval), et pas sur l'ouvrage :</p> <ul style="list-style-type: none"> - les conditions d'évacuation des eaux de surface et de sub-surface (fossés, drains en pied de talus, traversées hydrauliques et sorties aval) - les éventuelles dégradations occasionnées (ravinement, glissements, érosion...) <p>Bien préciser en commentaires la localisation des désordres.</p>
-------------------------	--	---

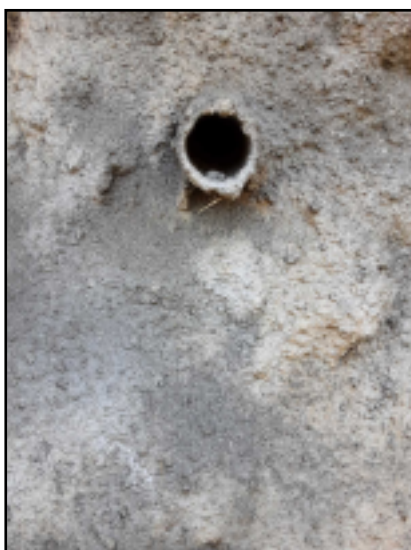
C -- 30/09/2021 11:49:32 -- -21.148417 / 55.302430

Bon état du béton projeté

Déplacement d'ensemble de la structure	1 <input type="checkbox"/>	RAS
Affouillement, sous-cavage du parement	1 <input type="checkbox"/>	RAS
Résurgences d'eau, concrétion, lessivage du parement	1 <input type="checkbox"/>	RAS
Fissuration - Fracturation du parement	1 <input type="checkbox"/>	RAS
Sous dimensionnement (débordements...) du système de drainage	1 <input type="checkbox"/>	RAS
Dégradation du système de drainage	1 <input type="checkbox"/>	RAS

Béton projeté en bon état. Pas de reprise à prévoir.
