D013-1650 - Ancrages passifs - 30/09/2021

Type de visite : **Recensement initial**

Identifiant : **D013-1650 - Ancrages passifs**

Commune 1 : **Saint Leu**

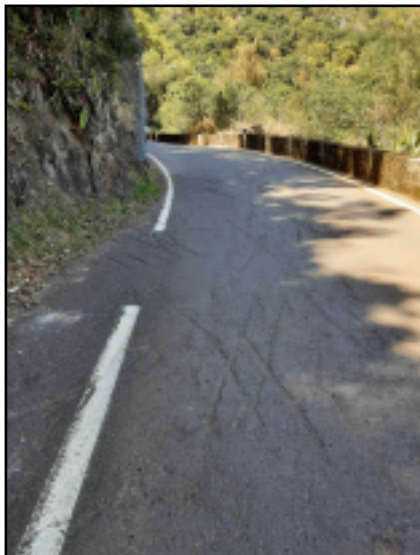
A -- 30/09/2021 11:38:53 -- -21.148660 / 55.302818

Traces d'impacts de blocs sur chaussée

Nombreuses traces au sol
Localisation / Précision : Regarder si la chaussée présente des traces d'impact de blocs uniquement sur le linéaire routier protégé par l'ouvrage ; ceci afin de renseigner sur l'activité antérieure du secteur.

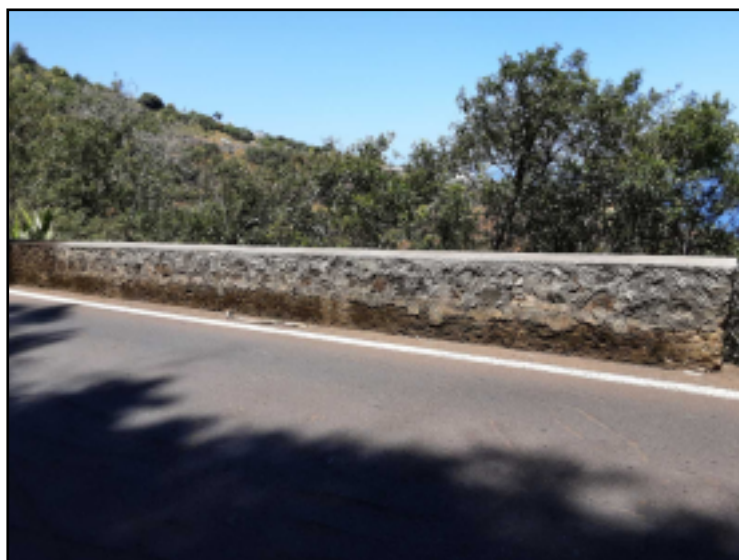
C -- 30/09/2021 11:39:47 -- -21.148653 / 55.302845

Dégradations sur abords	<p>1 ■</p> <p>Le muret aval à la chaussée à été en partie refait Localisation / Précision : Regarder, au niveau des abords (route, environnement de l'ouvrage, talus aval), et pas sur l'ouvrage : - les conditions d'évacuation des eaux de surface et de sub-surface (fossés, drains en pied de talus, traversées hydrauliques et sorties aval) - les éventuelles dégradations occasionnées (ravinement, glissements, érosion...) Bien préciser en commentaires la localisation des désordres.</p>
-------------------------	---

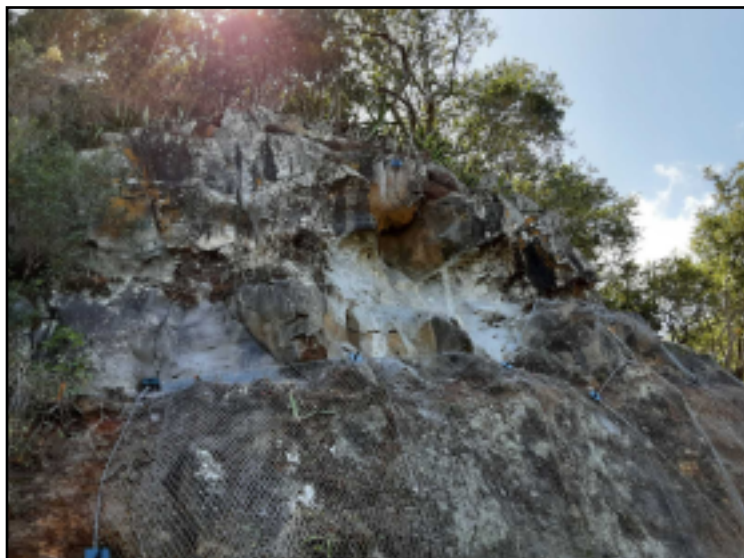
D -- 30/09/2021 11:42:08 -- -21.148728 / 55.302900

Instabilités rocheuses dans zone de départ

- 1 ■
- Pas d'instabilité dans la zone.
Des travaux de sécurisation supplémentaires (grillage plaqué + ancrages) ont été réalisés au cours des derniers mois au droit de ce PR.
Localisation / Précision : Se concentrer uniquement sur le périmètre limité de départ des blocs (= ce pourquoi l'ouvrage a été réalisé) et apprécier :
- l'aléa résiduel (ce qui est encore susceptible de tomber)
- les volumes (en m3)
- l'échéance (imminent, court, moyen, long terme)
