D242-6+430-16 - Grillage pendu - 21/08/2021

Type d'ouvrage : **Opf**
Type de visite : **Recensement initial**
IG de la visite : **2**
Localisation : **6+430**
Voie : **RD242**
Identifiant : **D242-6+430-16 - Grillage pendu**
Gestionnaire : **U.T.R. SUD**
Commune 1 : **Cilaos**
Canton : **16**
Date de la visite préc. :
Structure : **Grillage pendu**
Matériau :

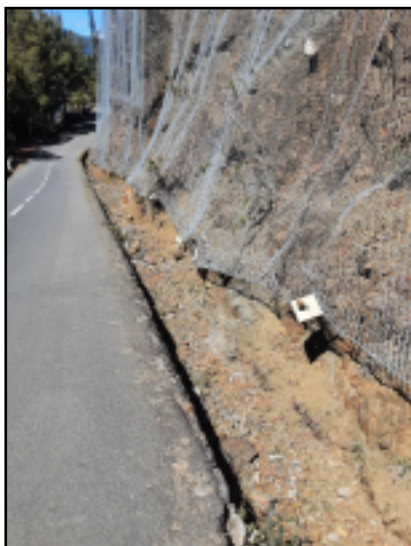
D -- 21/08/2021 12:22:16 -- -21.125013 / 55.446572

Ancrages de guidage en pied (,)

Plaque d'appui non serrée

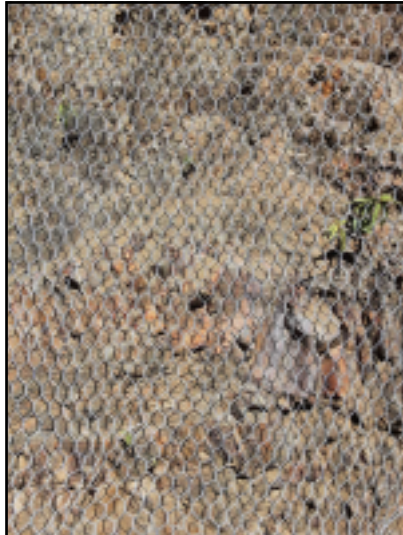
A -- 21/08/2021 11:50:53 -- -21.125429 / 55.446862

Déchirures, ouvertures du grillage		
------------------------------------	--	--

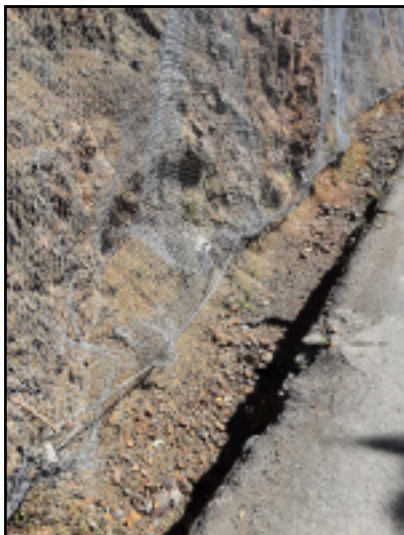
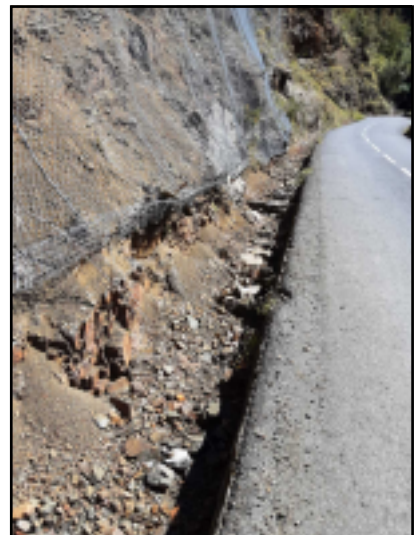
Dans la zone basse du grillage, on note des déformations liées à des chutes de blocs.
De plus, nous notons que l'ensemble du linéaire n'a pas été protégé jusqu'en pied de talus.

Ligatures insuffisantes du grillage	1 ■	Ligatures suffisante
Déformation, étirement, perte de hauteur en milieu de portée du grillage	1 ■	Légère déformation de la partie basse du grillage du aux chutes de blocs

Ouvrage en bon état global et opérationnel. Nous conseillons tout de même de mettre du grillage dans la zone non protégée (niveau du tronc d'arbre)
