D048-22+727-6 - 02/07/2021

Type d'ouvrage : **Opf**

Type de visite : **Recensement initial**

Structure : **Ecran mixte bois/poteaux métal**

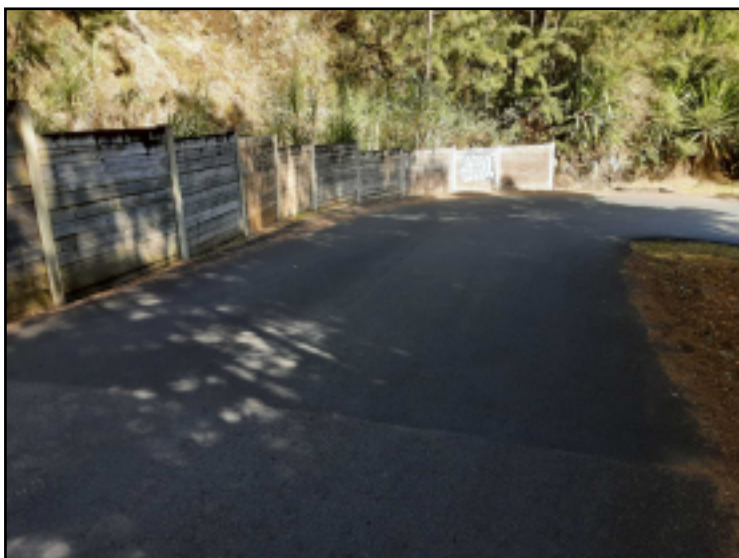
A -- 22/08/2021 10:13:50 -- -21.054046 / 55.528465

Bon état de la chaussée.
Cette dernière a été refaite au droit de l'ouvrage.

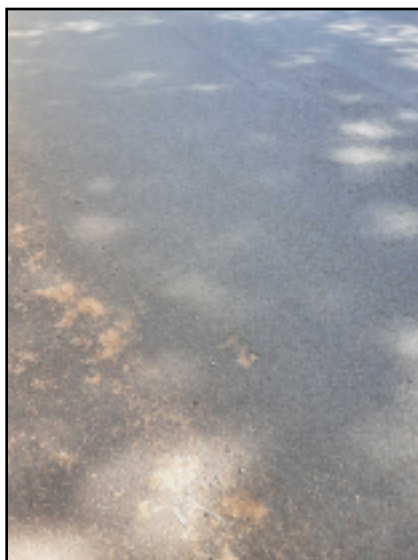
B -- 22/08/2021 10:16:52 -- -21.053969 / 55.528371

Traces d'impacts de blocs sur chaussée

Pas d'impacts visible au droit de la chaussée en aval de l'ouvrage mixte.
Un trou observé mais rien n'indique avec précision que ce soit dû à un impact
Localisation / Précision : Regarder si la chaussée présente des traces d'impact de blocs uniquement sur le linéaire routier protégé par l'ouvrage ; ceci afin de renseigner sur l'activité antérieure du secteur.

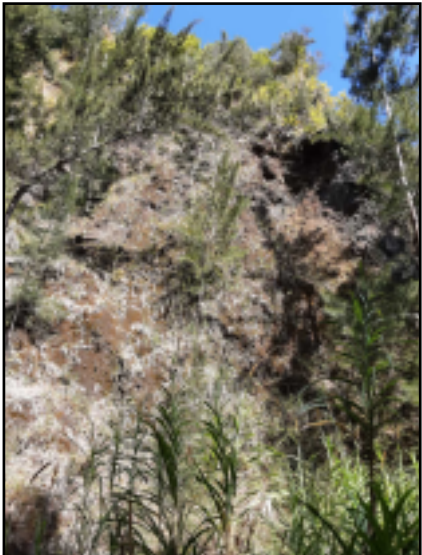
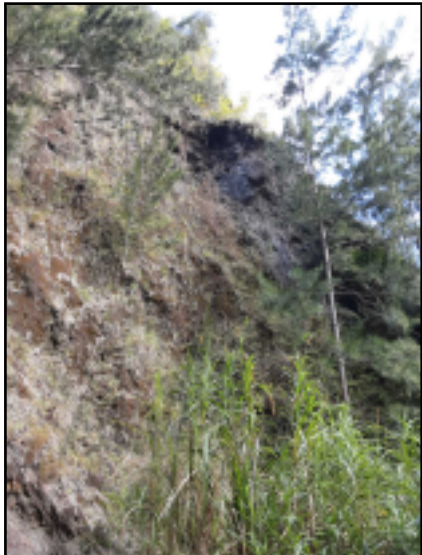
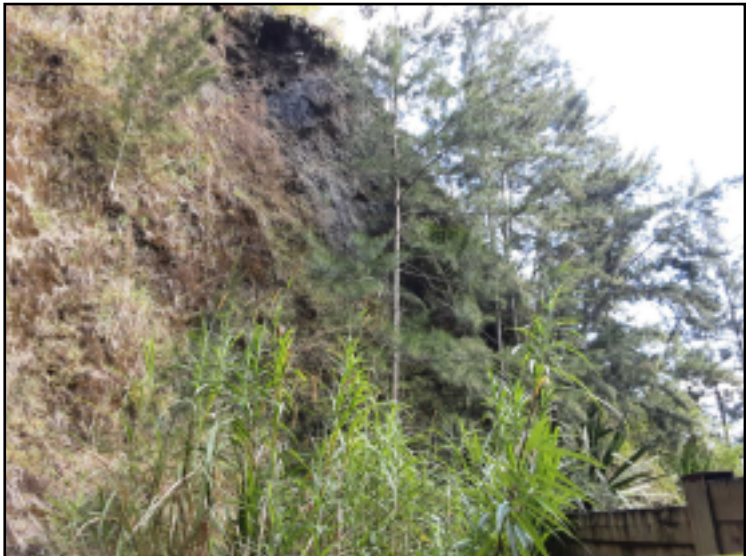
Glissement/ éboulement proche	2 ■	En face de l'ouvrage un talus présentant une hauteur comprise entre 2 et 3 metres pmet soumis à des chutes de blocs (éléments rocheux en pied de talus) Reprofilage de la tête du talus nécessaire. Localisation / Précision : Indiquer les volumes éboulés ou mis en mouvement par un glissement de terrain (m3) à proximité immédiate de l'ouvrage. Pour les chutes de blocs, identifier si possible les zones de départ.
-------------------------------	--	--

Ouvrage en bon état. Pour nous il y a un risque que des rebonds passent au dessus de l'ouvrage dans la zone aval de ce dernier (droite en vue de face).
Talus en face de l'ouvrage à traiter.

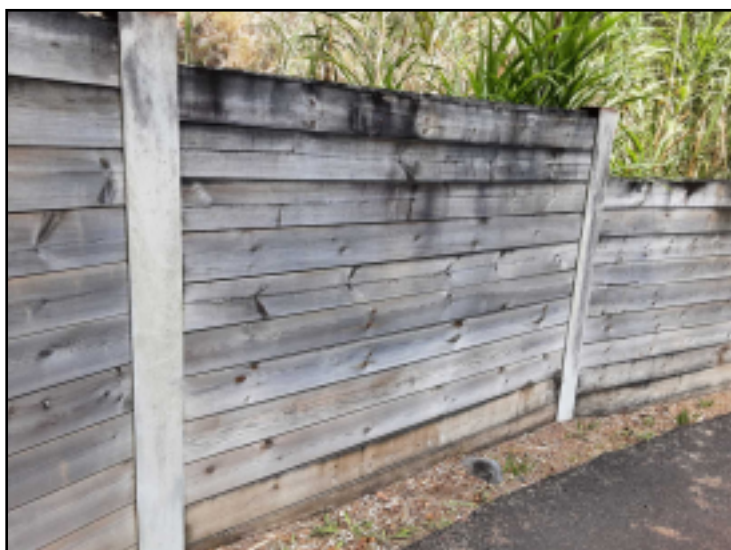
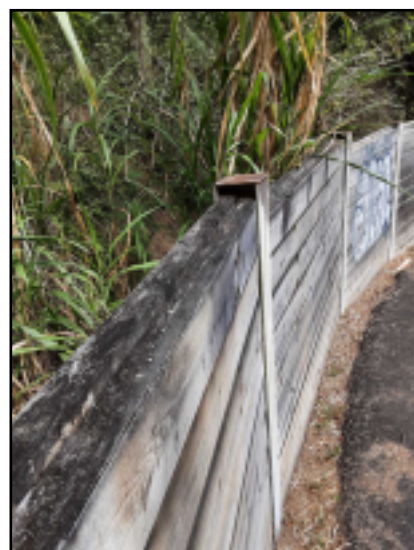
Module (,)	2 ■	Type de traverses : Traverses bois (pin) Nombre : 11 Hauteur (m) : 0.165 Longueur (m) : 2.3 Epaisseur (m) : 0.06 10 ou 11 traverses par bloc. 2 traverses en épaisseur.
-------------	--	---

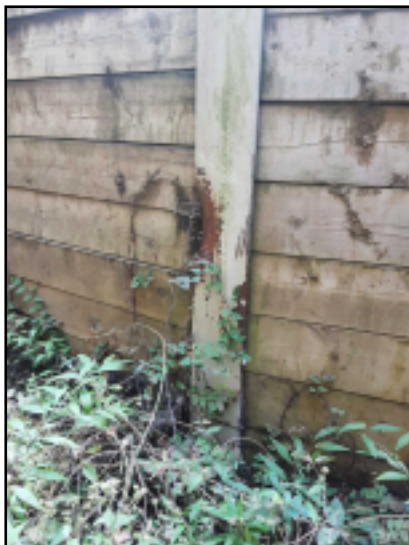
J -- 22/08/2021 10:31:21 -- -21.053993 / 55.528346

Poteaux (,)	2 <input type="checkbox"/>	Nombre : 11 Type : Métallique: HEA Hauteur (m) : 2 Largeur (m) : 0.16 Epaisseur (m) : 0.16 Entraxe entre poteaux (m) : 2.3 Un poteau a subit un impact
---------------	----------------------------	--

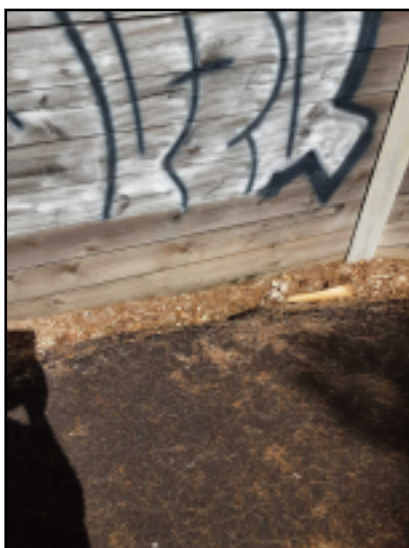
F -- 22/08/2021 10:28:20 -- -21.053953 / 55.528374

Traverses (,)	2 <input type="checkbox"/>	Nature : Bois Fixation : Autres Traitement chimique du bois : ? Traverses en bois emboîtées dans les profilés métalliques. Bon état général des traverses à l'exception d'une qui présente une fissure.
-----------------	----------------------------	---

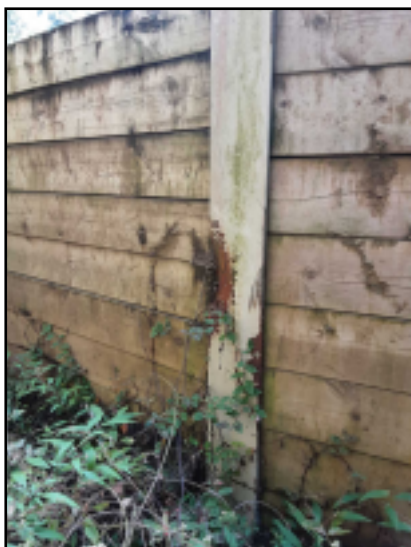
L -- 22/08/2021 10:32:23 -- -21.053955 / 55.528349

Poteaux impactés/déformés

Bon état général des profilés métalliques.
On note néanmoins qu'un profilé a subi un impact
