Caractéristiques principales

Type d'ouvrage : **Opf**
 Type de visite : **Recensement initial**
 IG de la visite : **4**

Identifiant : **D053-13+850-6**

Structure : **Ancrage passif de blocs**

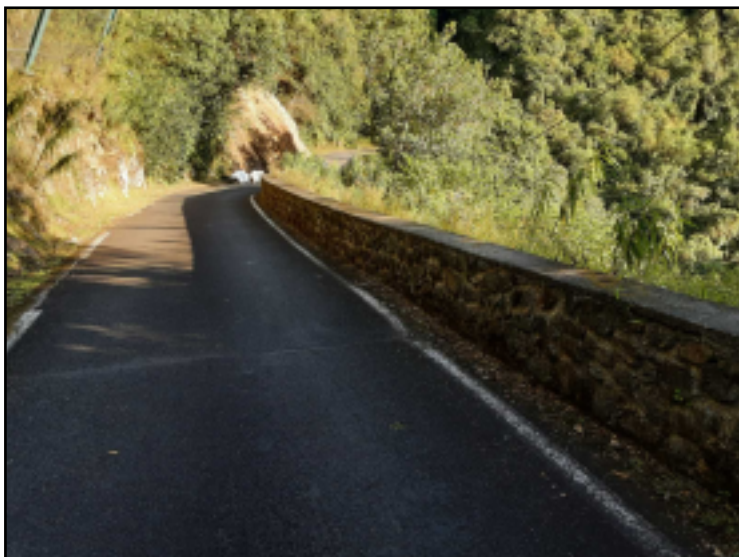
A -- 22/08/2021 07:56:23 -- -21.085355 / 55.626294

Muret aval en bon état.

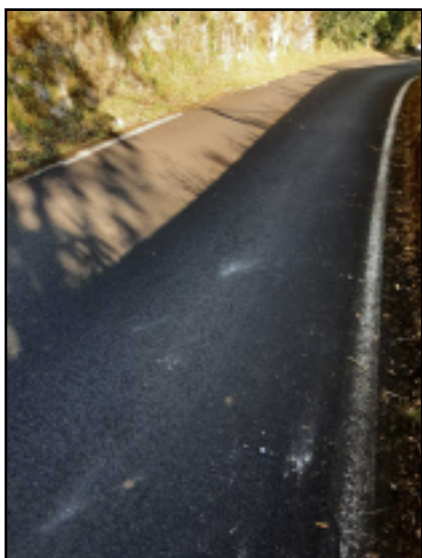
B -- 22/08/2021 07:57:32 -- -21.085397 / 55.626375

Traces d'impacts de blocs sur chaussée

Petits impacts sur la chaussée ainsi que de petites blocailles

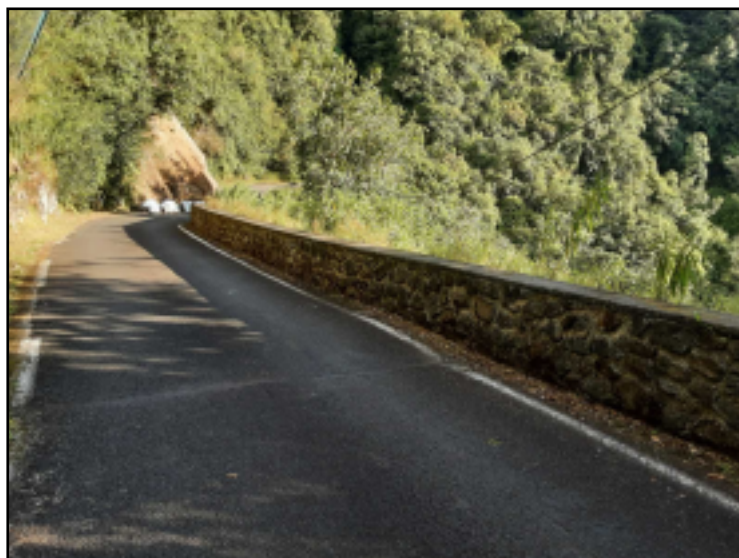
M -- 22/08/2021 08:11:13 -- -21.085465 / 55.626310

Pas de dégradation observée
Localisation / Précision : Regarder, au niveau des abords (route, environnement de l'ouvrage, talus aval), et pas sur l'ouvrage :
- les conditions d'évacuation des eaux de surface et de sub-surface (fossés, drains en pied de talus, traversées hydrauliques et sorties aval)
- les éventuelles dégradations occasionnées (ravinement, glissements, érosion...)
Bien préciser en commentaires la localisation des désordres.

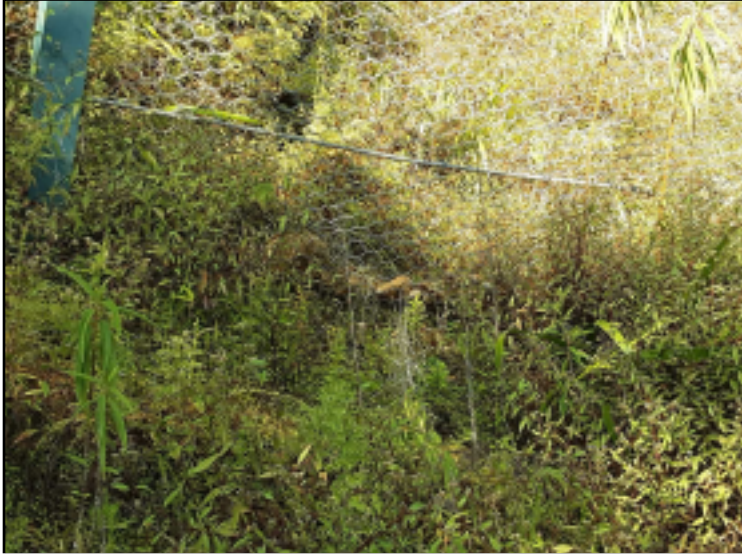
D -- 22/08/2021 08:00:55 -- -21.085309 / 55.626306

| <p>Instabilités rocheuses dans zone de départ</p> | <p>Petites instabilités dans la zone de départ. Ces dernières sont retenues par l'ouvrage de protection mixte présent en aval des ancrages</p> <p>Localisation / Précision : Se concentrer uniquement sur le périmètre limité de départ des blocs (= ce pourquoi l'ouvrage a été réalisé) et apprécier :</p> <ul style="list-style-type: none">- l'aléa résiduel (ce qui est encore susceptible de tomber)- les volumes (en m3)- l'échéance (imminent, court, moyen, long terme) |

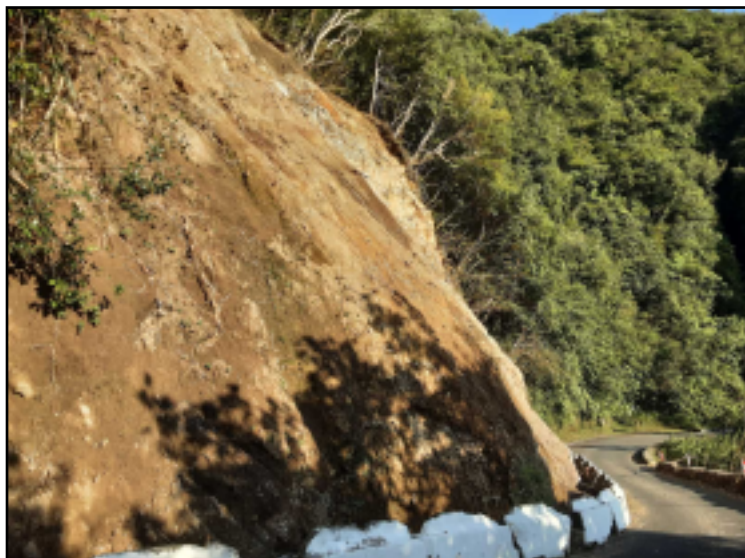
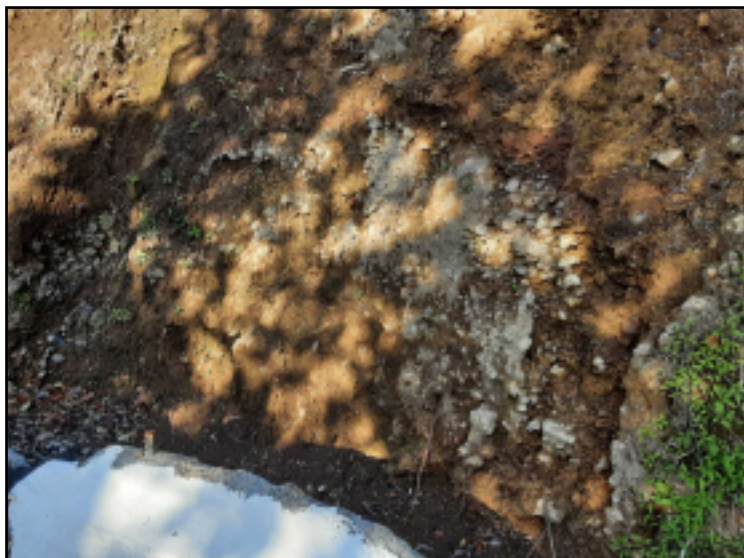
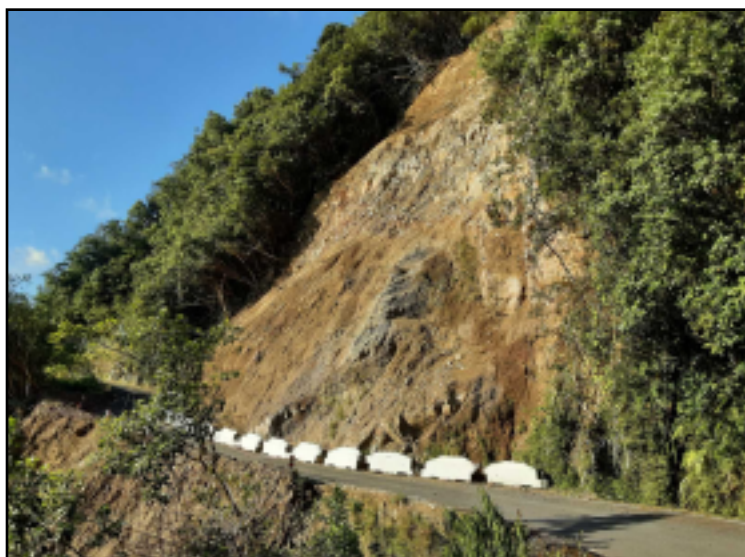
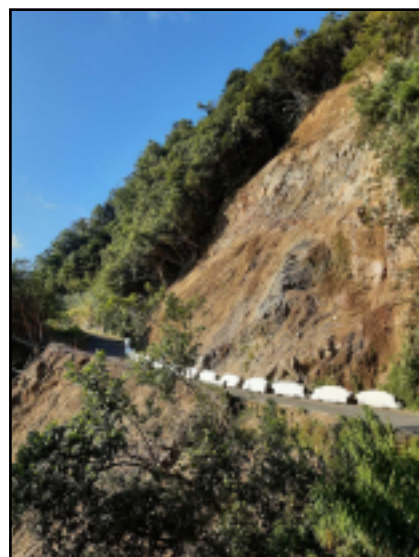
Glissement/ éboulement proche

Au Pr 800, grosse zone de glissement observée.

Pied de talus composé de grats limoneux +/- consolidés avec en tête des horizons baltiques +/- fracturés.

D'autres glissements et chutes de blocs sont à attendre.

Une sécurisation du site est nécessaire surtout que plus aucun muret d'accotement ne protège la chaussée

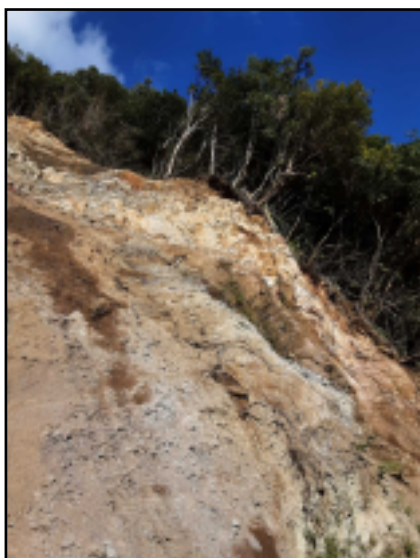
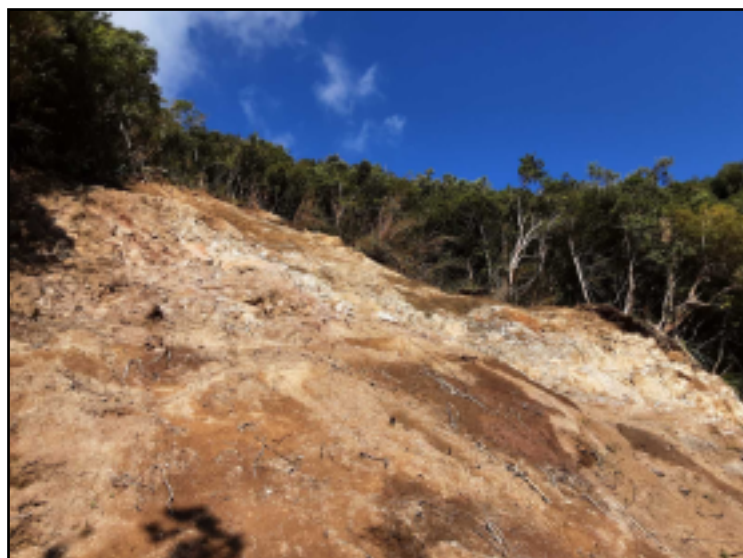
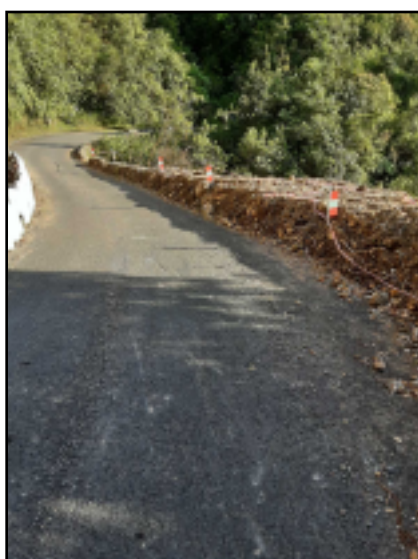
Glissement/ éboulement proche

Au Pr 800, grosse zone de glissement observée.

Pied de talus composé de grats limoneux +/- consolidés avec en tête des horizons baltiques +/- fracturés.

D'autres glissements et chutes de blocs sont à attendre.

Une sécurisation du site est nécessaire surtout que plus aucun muret d'accotement ne protège la chaussée
