**D052-1+192-6 - 22/08/2021**

Type d'ouvrage : **Opf**

Type de visite : **Recensement initial**

Identifiant : **D052-1+192-6**

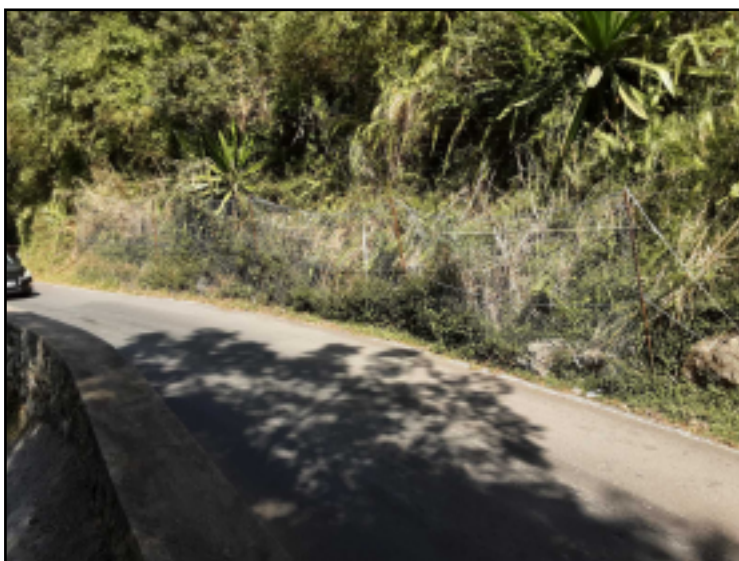
A -- 22/08/2021 10:58:23 -- -21.033789 / 55.534150

Muret en bon état

Barrière élastique amont en mauvais état. Cette dernière a été réalisée en 2020 afin de sécuriser les travaux de protection du talus aval de la chaussée.

Ouvrage opérationnel. Zone amont de la chaussée à conforter.

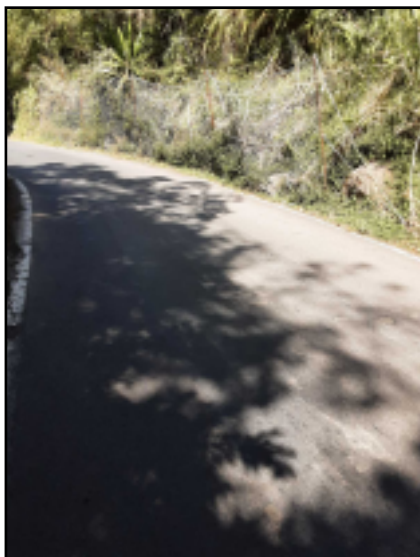
B -- 22/08/2021 10:59:54 -- -21.033856 / 55.534072

Traces d'impacts de blocs sur chaussée

Nombreuses traces d'impacts sur chaussée amont

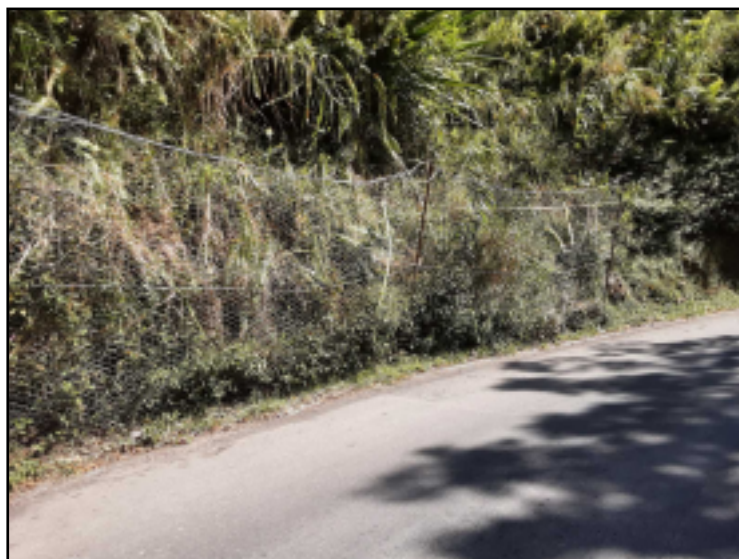
D -- 22/08/2021 11:02:24 -- -21.033942 / 55.534107

Instabilités rocheuses dans zone de départ	1 <span style="color: green;">■</span>	Paroi clouée donc pas de zone de départ Localisation / Précision : Se concentrer uniquement sur le périmètre limité de départ des blocs (= ce pourquoi l'ouvrage a été réalisé) et apprécier : - l'aléa résiduel (ce qui est encore susceptible de tomber) - les volumes (en m3) - l'échéance (imminent, court, moyen, long terme)
Glissement/ éboulement proche	3 <span style="color: red;">■</span>	Talus en amont de la chaussée. Chutes de blocs ayant entraîné la destruction de l'ouvrage installé pour sécuriser les travaux de la paroi clouée Localisation / Précision : Indiquer les volumes éboulés ou mis en mouvement par un glissement de terrain (m3) à proximité immédiate de l'ouvrage. Pour les chutes de blocs, identifier si possible les zones de départ.
