D048-5+215-6 - 20/08/2021

Type d'ouvrage : **Opf**
Type de visite : **Recensement initial**
IG de la visite : **2**
Localisation : **5+215**
Voie : **RD48**
Identifiant : **D048-5+215-6**
Gestionnaire : **U.T.R. EST**
Commune 1 : **Salazie**
Canton : **6**
Date de la visite préc. :
Structure : **Gabions**
Matériau : **GABIONS+GALETS CONCASSES**

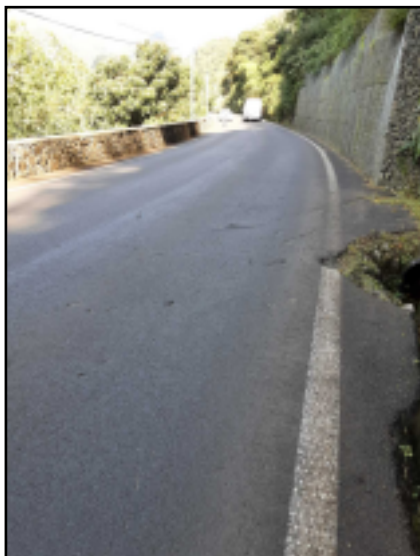
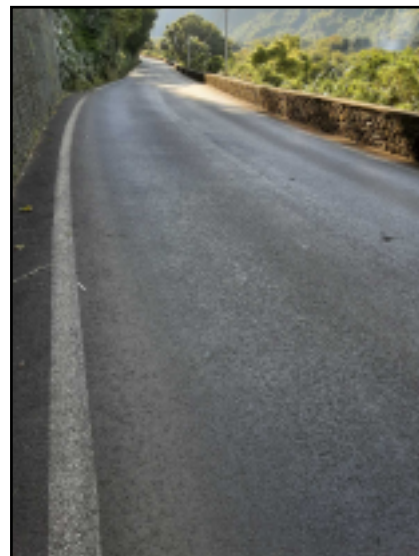
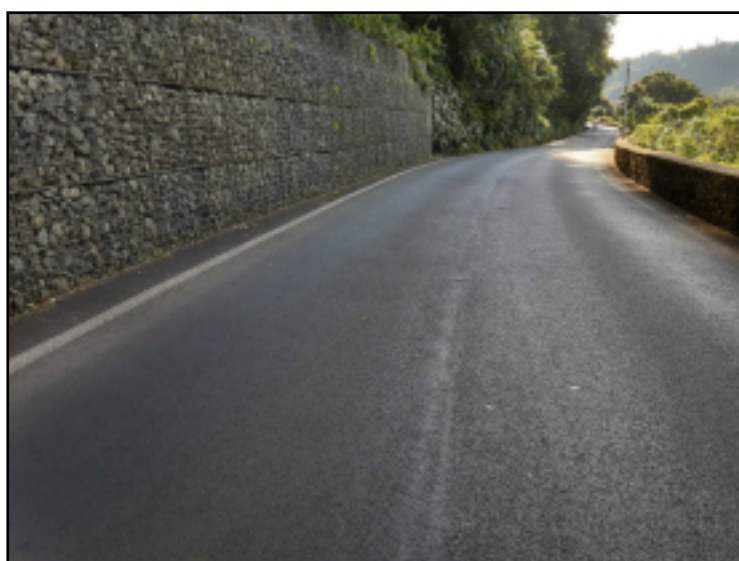
Malgré les quelques impacts, l'état de la chaussée est plutôt bon.

Traces d'impacts de blocs sur chaussée

2 ■

Traces d'impacts sur la chaussée
Localisation / Précision : Regarder si la chaussée présente des traces d'impact de blocs uniquement sur le linéaire routier protégé par l'ouvrage ; ceci afin de renseigner sur l'activité antérieure du secteur.

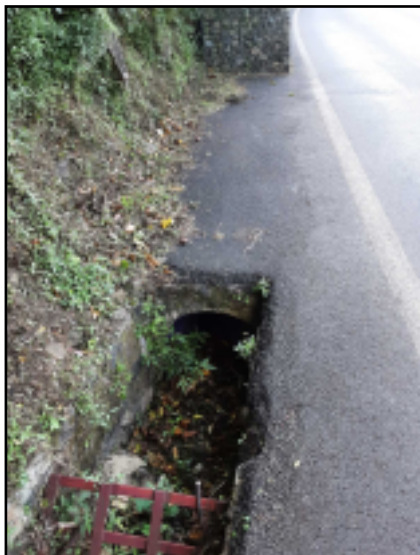
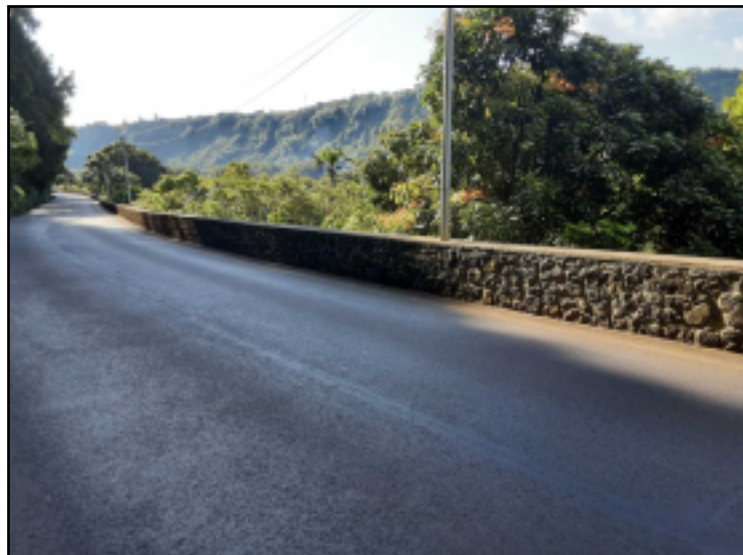
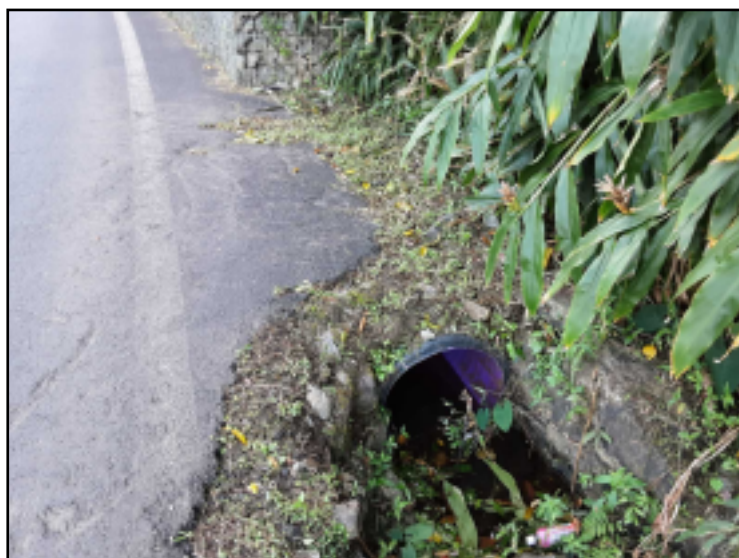
Dégradations sur abords

Muret aval en bon état.
Caniveau adjacent non obstrué
Localisation / Précision : Regarder, au niveau des abords (route, environnement de l'ouvrage, talus aval), et pas sur l'ouvrage :
- les conditions d'évacuation des eaux de surface et de sub-surface (fossés, drains en pied de talus, traversées hydrauliques et sorties aval)
- les éventuelles dégradations occasionnées (ravinement, glissements, érosion...)
Bien préciser en commentaires la localisation des désordres.

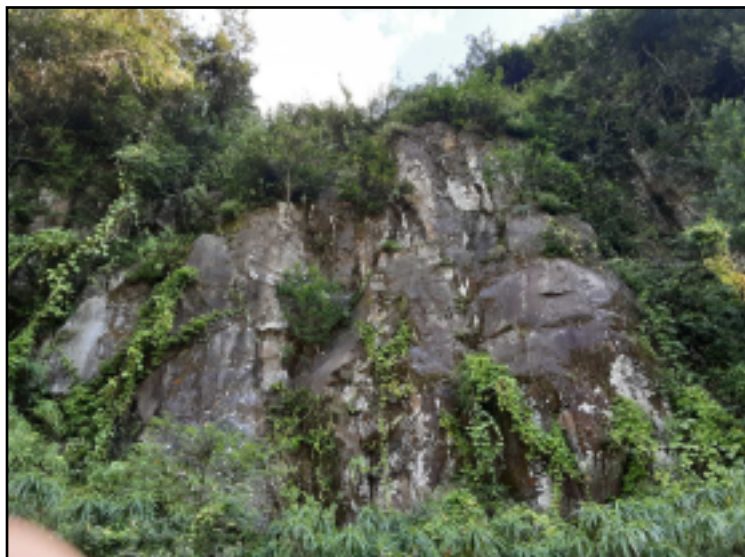
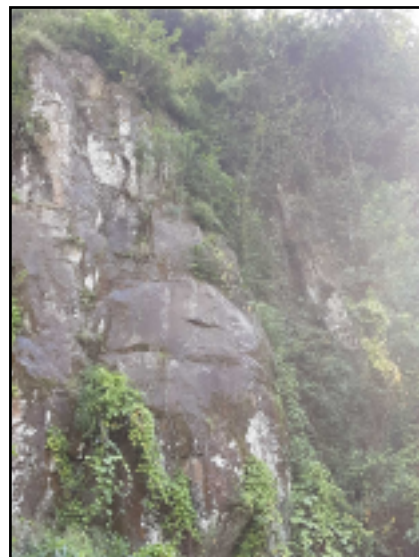
Instabilités rocheuses dans zone de départ	2 ■	<p>Paroi rocheuse globalement propre. Quelques zones présentant des facturations</p> <p>Localisation / Précision : Se concentrer uniquement sur le périmètre limité de départ des blocs (= ce pourquoi l'ouvrage a été réalisé) et apprécier :</p> <ul style="list-style-type: none"> - l'aléa résiduel (ce qui est encore susceptible de tomber) - les volumes (en m3) - l'échéance (imminent, court, moyen, long terme)
--	---	--

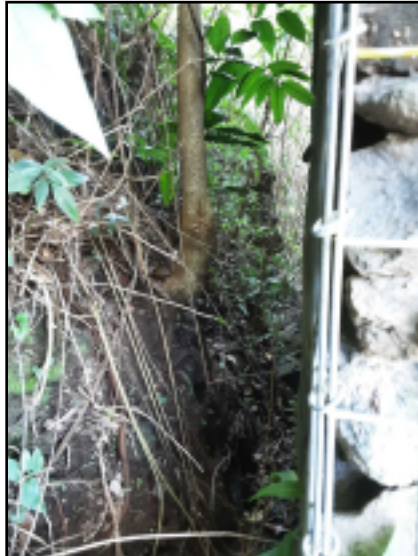
I -- 22/08/2021 09:09:03 -- -20.986846 / 55.621100

Végétation gênante ou menaçante

Végétation présente entre l'ouvrage et la paroi mais ne présentant pas particulièrement de menace.
Localisation / Précision : Renseigner sur la végétation menaçante : type, densité, hauteur, diamètre

Ouvrage opérationnel. L'élagage de la végétation serait nécessaire afin de faire un état détaillé de l'arrière de l'ouvrage

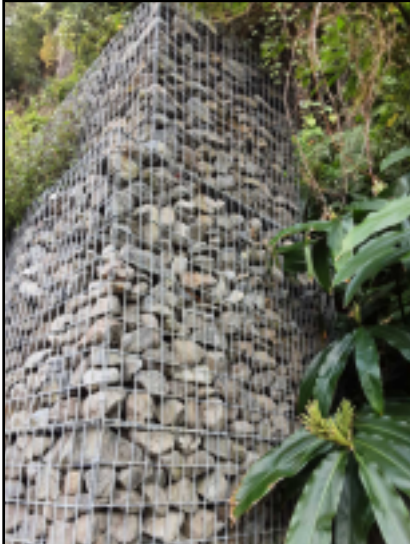
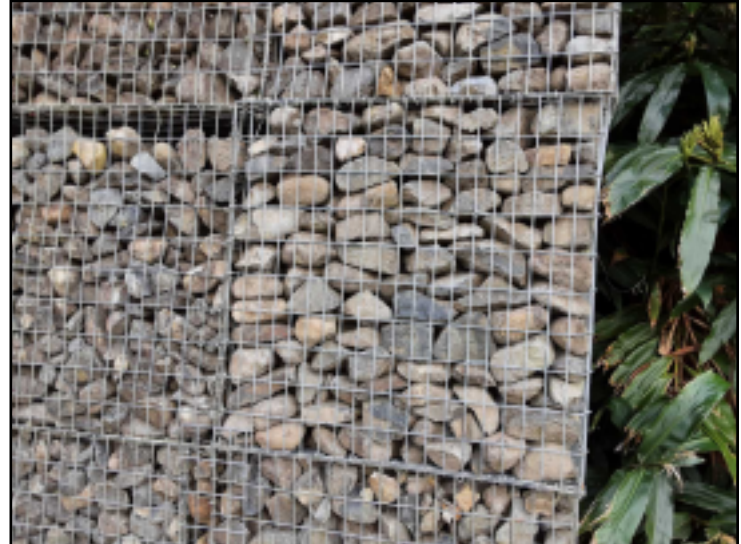
Panier de Gabions (,)

Longueur (m) : 2
Largeur (m) : 1
Hauteur (m) : 1
Nombre de rangées Mini : 4
Nombre de rangées Maxi : 4
Granulométrie moyenne des pierres : 120
Structure : Autre
Type de matériaux : Pierres
La dernière rangée de panier (toit de l'ouvrage) est cubique (1×1×1)

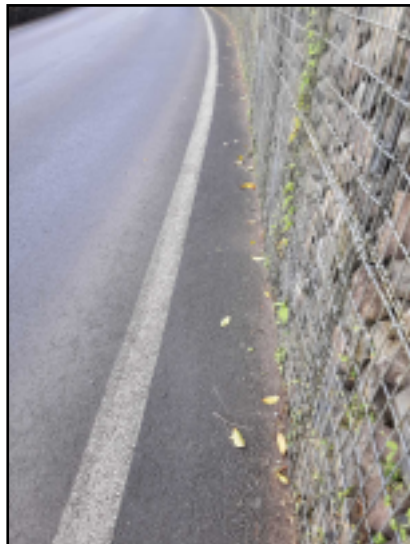
L -- 22/08/2021 09:17:14 -- -20.986807 / 55.621370

Fissuration de la fondation de la structure

Non observée (sous chaussée)

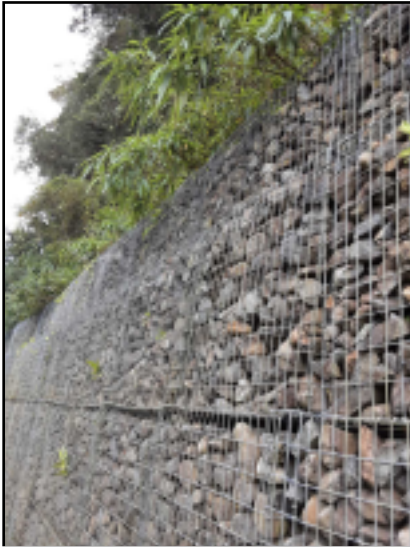
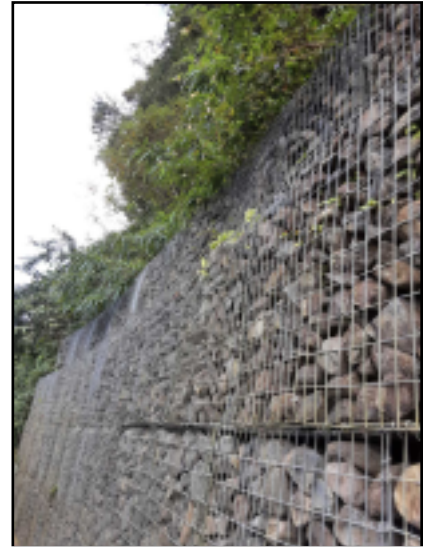
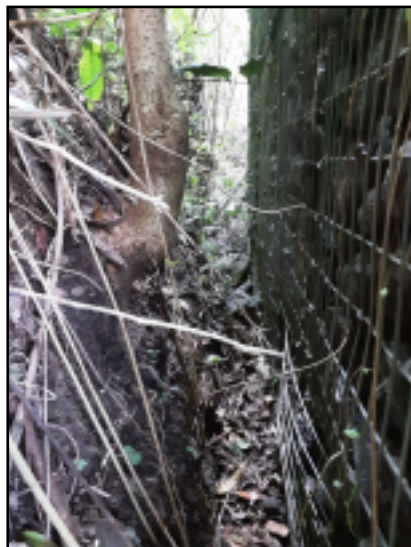
Altération, déformation par impacts de la structure

Quelques déformations sur la rangée supérieure. (Vue de face)

Il semble que l'arrière de l'ouvrage ai subi des déformations plus importantes dans les zones d'impacts.

2 ■ L'espace entre l'ouvrage et la paroi n'est pas suffisant pour que nous puissions faire un diagnostic détaillé de l'arrière. De plus, la végétation y est dense. Cependant, la façade avant ne présente pas de bombement significatif.

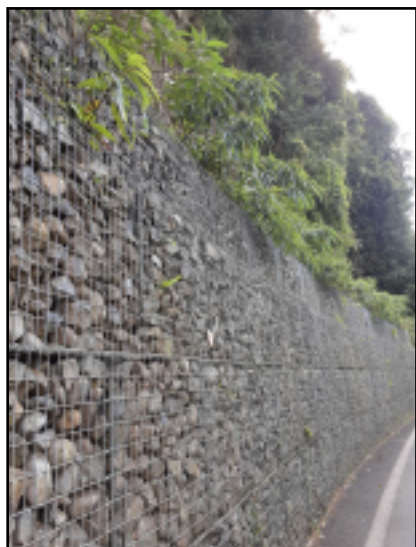
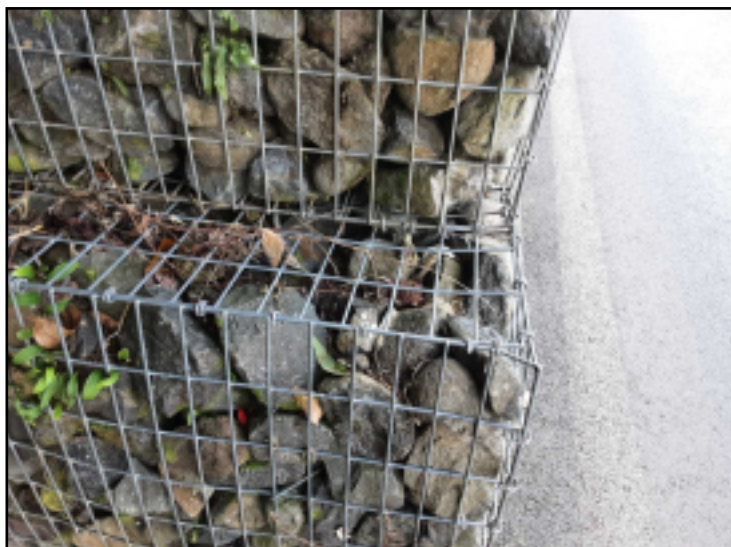
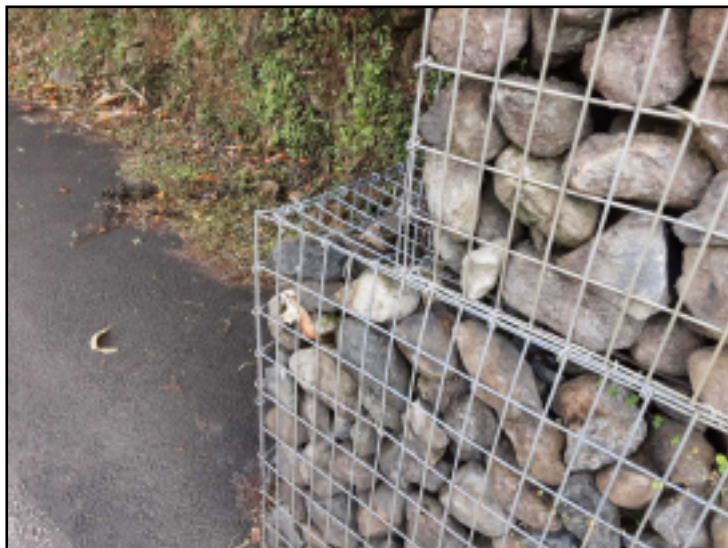
Déformation géométrique de la structure

Léger bombement sur la rangée supérieure.
Légère déformation des gâbions inférieurs
sous le poids de la structure

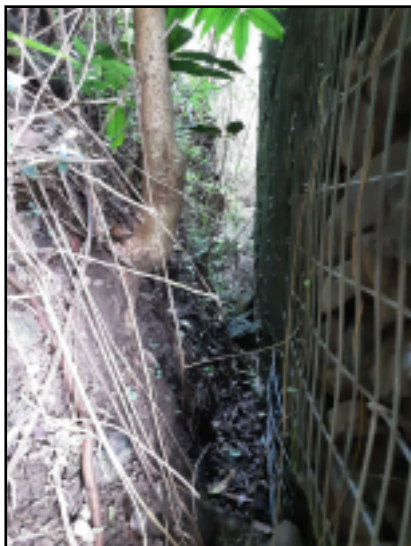
S -- 22/08/2021 09:29:09 -- -20.986922 / 55.621121

Comblement de la zone de réception

Quelques blocs observés. L'ensemble de la
zone de réception n'a pas pu être observée
