D242-9+910-16 - 21/08/2021

Type d'ouvrage : **Opf**
Type de visite : **Recensement initial**
IG de la visite : **3**
Localisation : **9+810**
Voie : **RD242**
Identifiant : **D242-9+910-16**
Gestionnaire : **U.T.R. SUD**
Commune 1 : **Cilaos**
Canton : **16**
Date de la visite préc. :
Structure : **Grillage pendu**
Matériau :

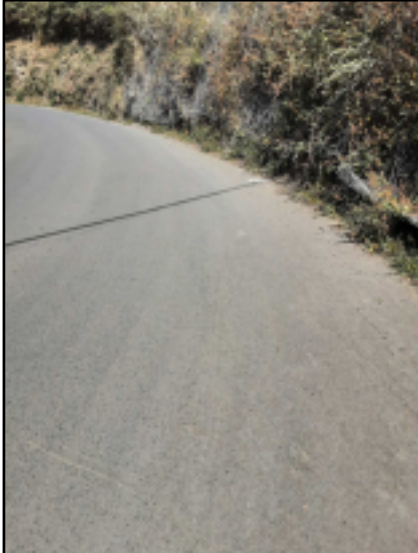
A -- 21/08/2021 12:06:51 -- -21.141694 / 55.434659

Traces d'impacts de blocs sur chaussée

Quelques traces d'impacts
Localisation / Précision : Regarder si la chaussée présente des traces d'impact de blocs uniquement sur le linéaire routier protégé par l'ouvrage ; ceci afin de renseigner sur l'activité antérieure du secteur.

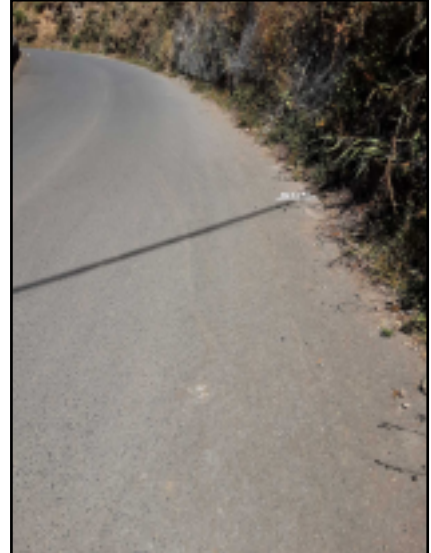
B -- 21/08/2021 12:06:57 -- -21.141717 / 55.434651

Fissuration - Tassement sur chaussée

Pas de fissuration observée
Localisation / Précision : Regarder si la chaussée présente des fissures ou des tassements pouvant indiquer des instabilités de terrain (glissement de talus aval et moins fréquemment de talus amont).

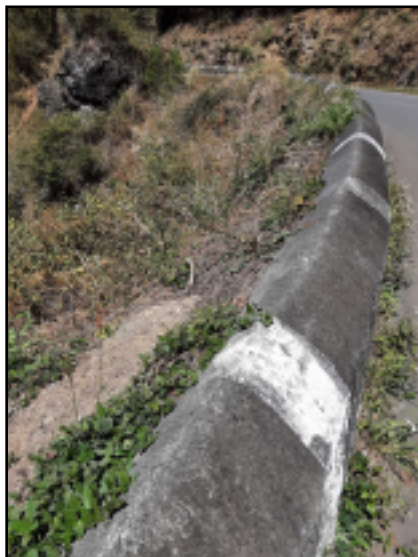
C -- 21/08/2021 12:08:00 -- -21.141732 / 55.434705

<p>Remblais à l'arrière du muret aval. Muret en bon état Localisation / Précision : Regarder, au niveau des abords (route, environnement de l'ouvrage, talus aval), et pas sur l'ouvrage :</p> <ul style="list-style-type: none"> - les conditions d'évacuation des eaux de surface et de sub-surface (fossés, drains en pied de talus, traversées hydrauliques et sorties aval) - les éventuelles dégradations occasionnées (ravinement, glissements, érosion...) <p>Bien préciser en commentaires la localisation des désordres.</p>
-------------------------	--	--

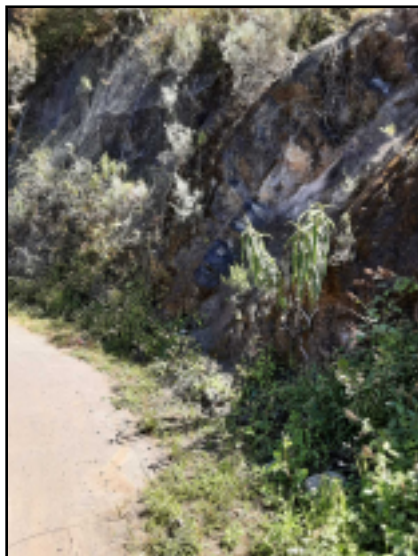
D -- 21/08/2021 12:09:36 -- -21.141822 / 55.434884

Glissement/ éboulement proche	2 ■	<p>Légers éboulements dans la zone non protégée</p> <p>Localisation / Précision : Indiquer les volumes éboulés ou mis en mouvement par un glissement de terrain (m3) à proximité immédiate de l'ouvrage.</p> <p>Pour les chutes de blocs, identifier si possible les zones de départ.</p>
-------------------------------	---	---

Ouvrage en bon état. Le câble de pied pourrait être retendu mais cela ne diminue pas l'efficacité de l'OPF.
Le talus adjacent pourrait être protégé afin d'éviter les chutes de blocs

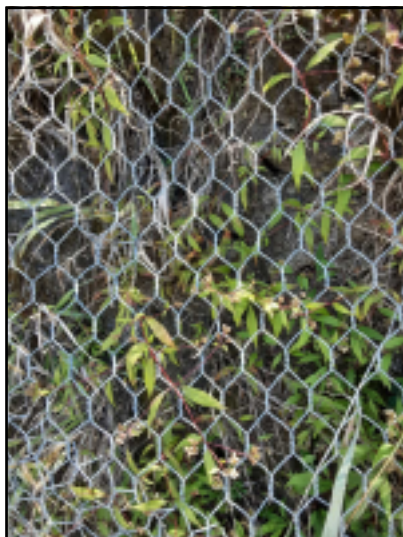
E -- 21/08/2021 12:11:05 -- -21.141647 / 55.434692

Végétation gênante ou menaçante	3 ■	<p>Végétation importante au droit du grillage</p> <p>Localisation / Précision : Renseigner sur la végétation menaçante : type, densité, hauteur, diamètre</p>
Déplacement d'ensemble de la structure	1 ■

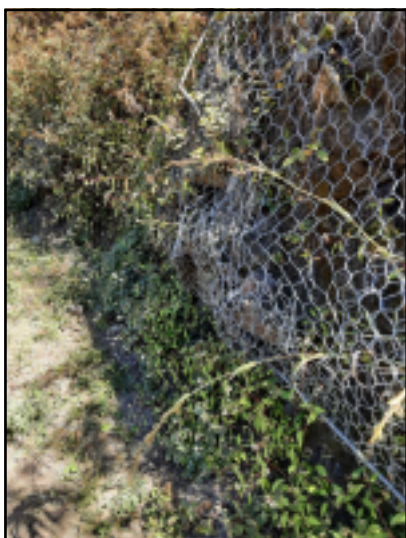
F -- 21/08/2021 12:11:49 -- -21.141595 / 55.434700

Déchirures, ouvertures du grillage	1 ■	
Ligatures insuffisantes du grillage	1 ■	
Déformation, étirement, perte de hauteur en milieu de portée du grillage	1 ■	Distension dans les zones de pied
