## D241-2+590-16 - Barrière mixte - 21/08/2021

Type de visite : **Recensement initial**

Identifiant : **D241-2+590-16 - Barrière mixte**

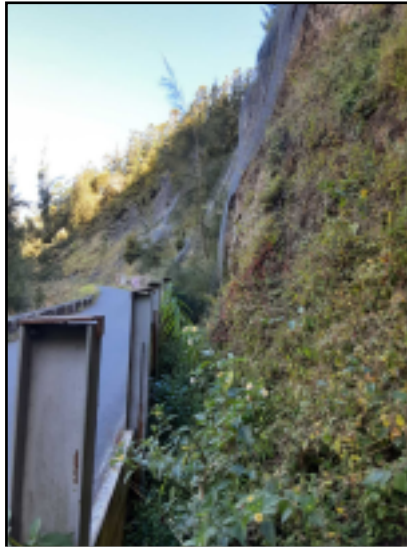
A -- 21/08/2021 15:44:11 -- -21.123919 / 55.481780

Écran en mauvais état.

Nombreuses traverses en bois moisies, cassées ou manquantes

Mauvais état général de la barrière mixte. Purge de la zone amont de l'ouvrage et changement des traverses requis.

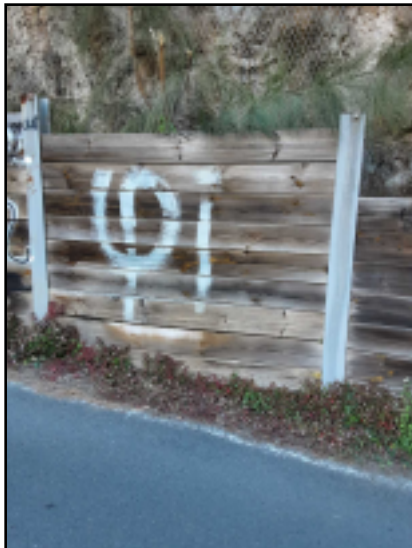
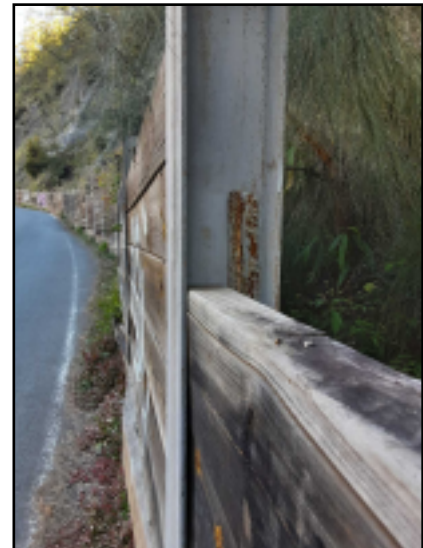
9 traverses entre chaque profilé

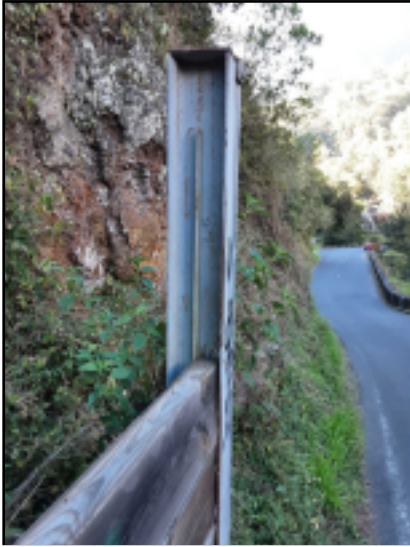
D -- 21/08/2021 15:56:42 -- -21.123971 / 55.481562

Nature : Bois  
Fixation : Autres  
Mauvais état d'une grande partie des traverses.

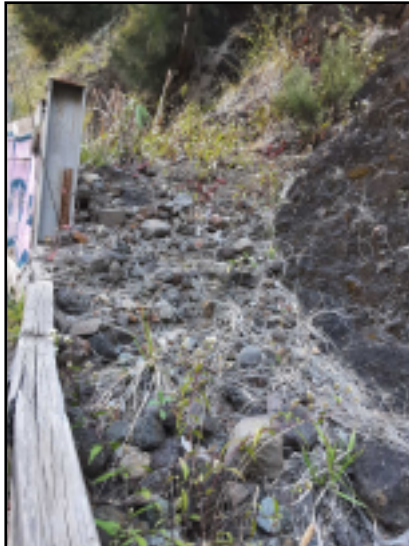
H -- 21/08/2021 16:01:32 -- -21.124395 / 55.481663

Nombreuses traverses cassées.  
Zone de réception saturée en matériaux.

Comblement de la zone de réception	4 <span style="color: red;">■</span>	Zone de réception saturée en matériaux.
------------------------------------	--------------------------------------	---
