D242-6+430-16 - Ancrages passifs - 21/08/2021

Type d'ouvrage : **Opf**
Type de visite : **Recensement initial**
IG de la visite : **3**
Localisation : **6+430**
Voie : **RD242**
Identifiant : **D242-6+430-16 - Ancrages passifs**
Gestionnaire : **U.T.R. SUD**
Commune 1 : **Cilaos**
Canton : **16**
Date de la visite préc. :
Structure : **Ancrage passif de blocs**
Matériau :

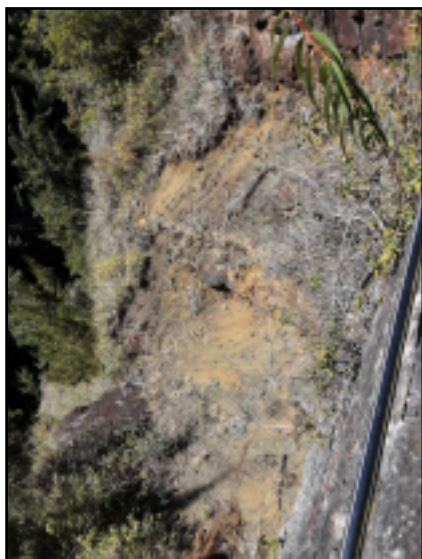
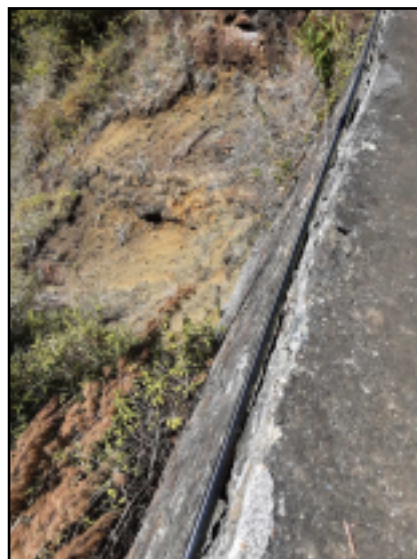
Chaussee dégradée par les impacts.

Début de sous cavage du mur de soutènement aval de la chaussée

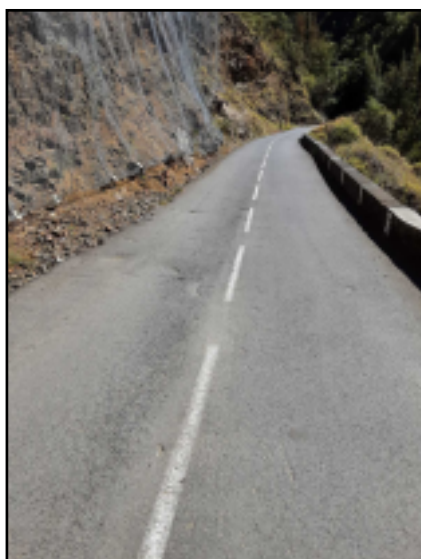
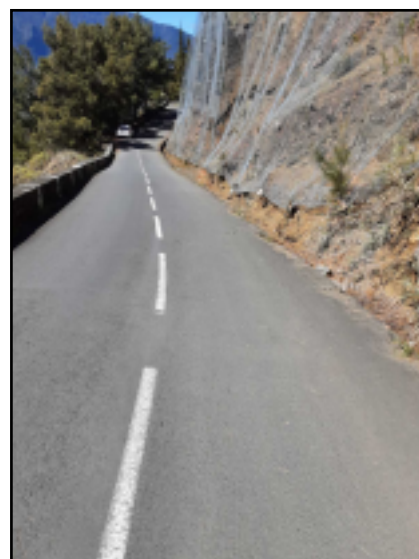
Traces d'impacts de blocs sur chaussée

3 ■ Nombreuses traces d'impacts
Localisation / Précision : Regarder si la chaussée présente des traces d'impact de blocs uniquement sur le linéaire routier protégé par l'ouvrage ; ceci afin de renseigner sur l'activité antérieure du secteur.

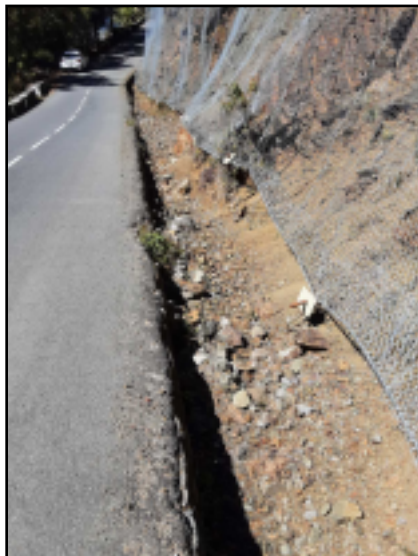
E -- 21/08/2021 11:43:13 -- -21.125146 / 55.446588

Dégradations sur abords	3 ■	<p>Début de sous cavage du mur de soutènement aval</p> <p>Localisation / Précision : Regarder, au niveau des abords (route, environnement de l'ouvrage, talus aval), et pas sur l'ouvrage :</p> <ul style="list-style-type: none"> - les conditions d'évacuation des eaux de surface et de sub-surface (fossés, drains en pied de talus, traversées hydrauliques et sorties aval) - les éventuelles dégradations occasionnées (ravinement, glissements, érosion...) <p>Bien préciser en commentaires la localisation des désordres.</p>
Instabilités rocheuses dans zone de départ	3 ■	<p>Blocs dans le grillage et nombreux blocs dans le piège à cailloux</p> <p>Localisation / Précision : Se concentrer uniquement sur le périmètre limité de départ des blocs (= ce pourquoi l'ouvrage a été réalisé) et apprécier :</p> <ul style="list-style-type: none"> - l'aléa résiduel (ce qui est encore susceptible de tomber) - les volumes (en m3) - l'échéance (imminent, court, moyen, long terme)

Glissement/ éboulement proche	3 ■	<p>Glissement sous le mur aval</p> <p>Localisation / Précision : Indiquer les volumes éboulés ou mis en mouvement par un glissement de terrain (m3) à proximité immédiate de l'ouvrage.</p> <p>Pour les chutes de blocs, identifier si possible les zones de départ.</p>
-------------------------------	--------------------------------------	--

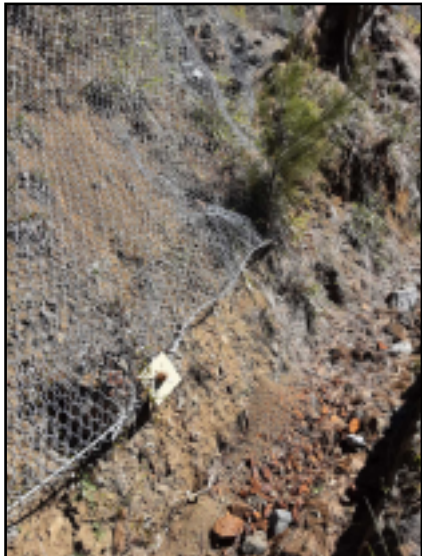
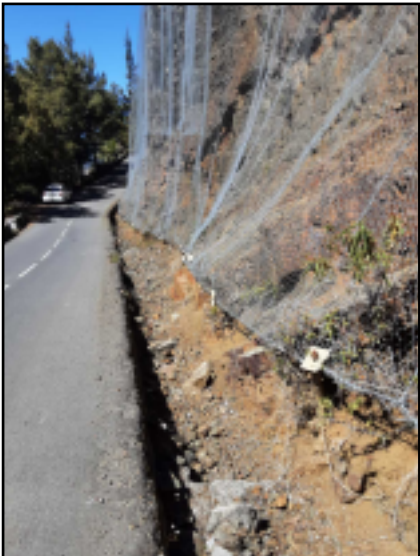
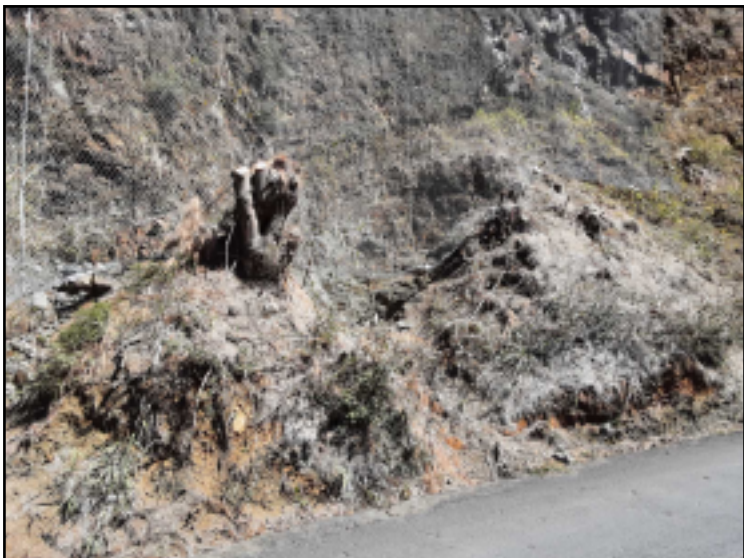
Note: 1 ☐ Les ancrages semblent en bon état.
Idem pour le grillage hormis dans certaines zones proches du câble de pied, où la marque des blocs est encore présente.

Nous notons tout de même qu'une zone ne présente pas de grillage jusqu'en pied de falaise

Les ancrages observés depuis la chaussée sont en bon état. Pour plus de detail, une inspection cordée est nécessaire
