## D241-2+590-16- Grillage pendu - 20/08/2021

Type d'ouvrage : Opf

Type de visite : Recensement initial

Commune 1 : Cilaos

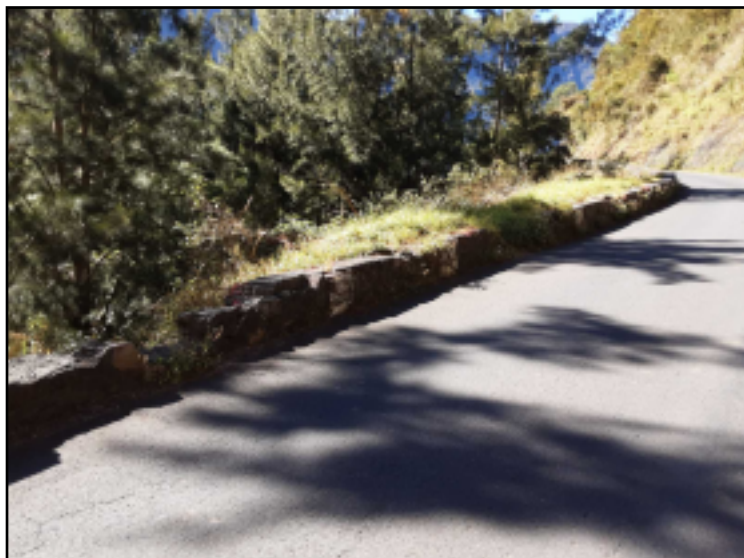
A -- 21/08/2021 09:53:14 -- -21.124110 / 55.481773

Dégradations sur abords	3 <span style="color: red;">■</span>	<p>Muret dégradé et présence de remblais au droit des berges de la ravine. Probablement des purges qui ont été rejetées au droit de cette dernière.</p> <p>Localisation / Précision : Regarder, au niveau des abords (route, environnement de l'ouvrage, talus aval), et pas sur l'ouvrage :</p> <ul style="list-style-type: none"> <li>- les conditions d'évacuation des eaux de surface et de sub-surface (fossés, drains en pied de talus, traversées hydrauliques et sorties aval)</li> <li>- les éventuelles dégradations occasionnées (ravinement, glissements, érosion...)</li> </ul> <p>Bien préciser en commentaires la localisation des désordres.</p>
-------------------------	--------------------------------------	--

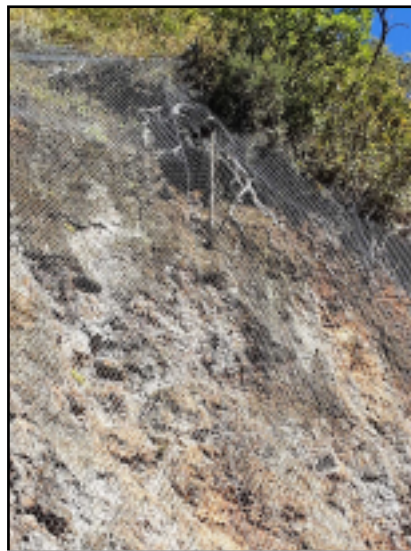
C -- 21/08/2021 10:00:26 -- -21.124161 / 55.481627

Vu de la chaussée, la majorité des ancrages semblent en bon état. A l'exception d'un ancrage qui semble avoir perdu la majorité de son scellement suite à un glissement.

Ouvrage globalement en bon état à l'exception de deux ancrages.  
Nous conseillons tout de même de protéger la zone sans filet.

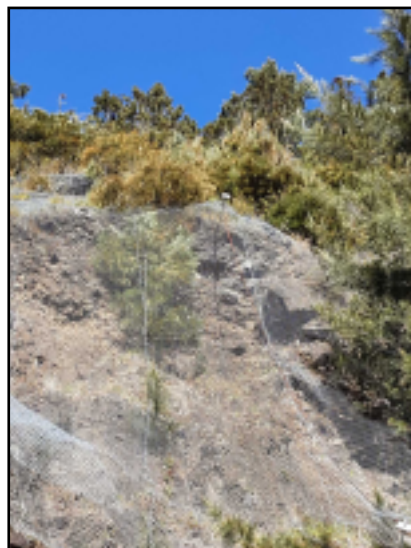
D -- 21/08/2021 10:03:00 -- -21.124440 / 55.481766

Un ancrage semble avoir perdu son appui. Un deuxième nous semble être très éloigné de la paroi. Cela pourrait être également dû à un glissement des sols

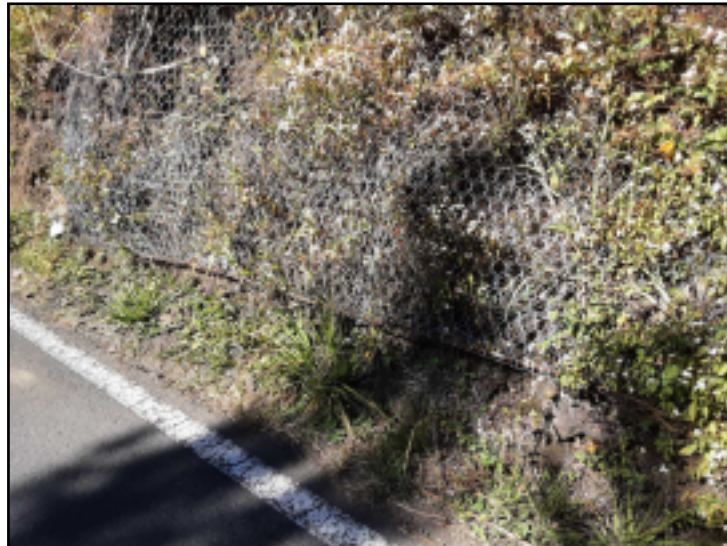
E -- 21/08/2021 10:06:05 -- -21.124560 / 55.481786

Dans la zone où un câble de pied est présent, ce dernier est en bon état et toujours tendu.

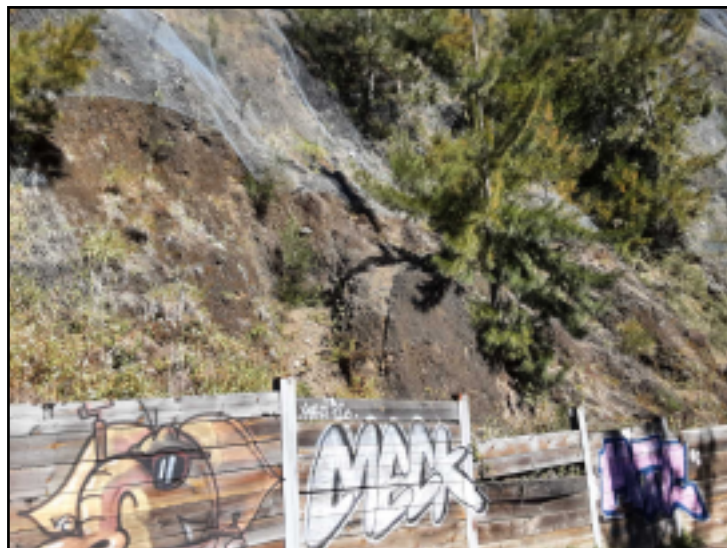
F -- 21/08/2021 10:08:45 -- -21.124475 / 55.481733

Filet en bon état global à l'exception d'une zone où une petite déchirure est visible. On remarque également qu'une zone du grillage a été retiré. Sûrement suite à évènement au droit de la paroi et une importante dégradation de ce dernier.

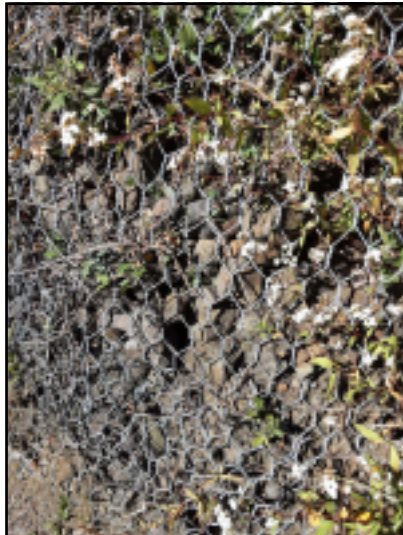
G -- 21/08/2021 10:10:01 -- -21.124507 / 55.481724

Grillage double torsion

Déchirures, ouvertures du grillage	1 <input checked="" type="checkbox"/>	
Corrosion du grillage	1 <input checked="" type="checkbox"/>	Pas de corrosion observé
