D242-0+753-16 - 02/07/2021

Type d'ouvrage : **Opf**
Type de visite : **Recensement initial**
IG de la visite : **3**
Localisation : **0+753**
Voie : **RD242**
Identifiant : **D242-0+753-16**
Gestionnaire : **U.T.R. SUD**
Commune 1 : **Cilaos**
Canton : **16**
Date de la visite préc. :
Structure : **Mur moellons**
Matériau :

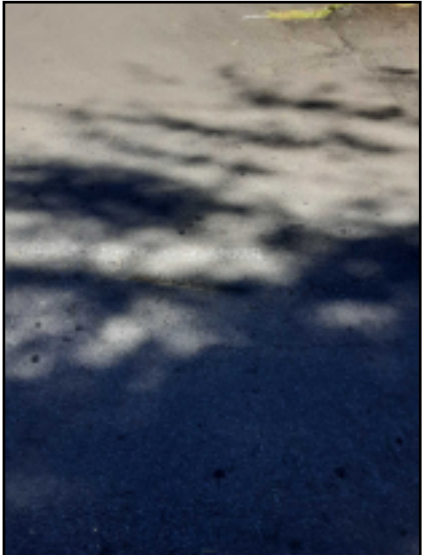
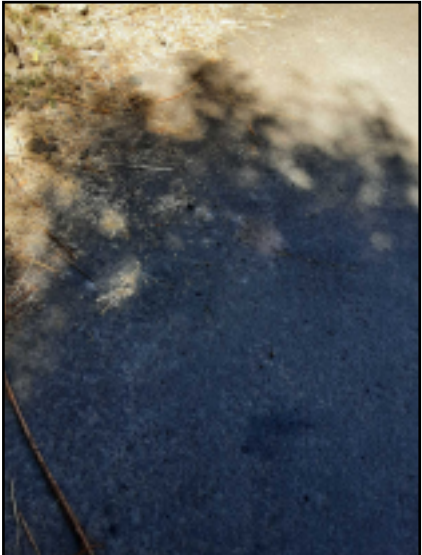
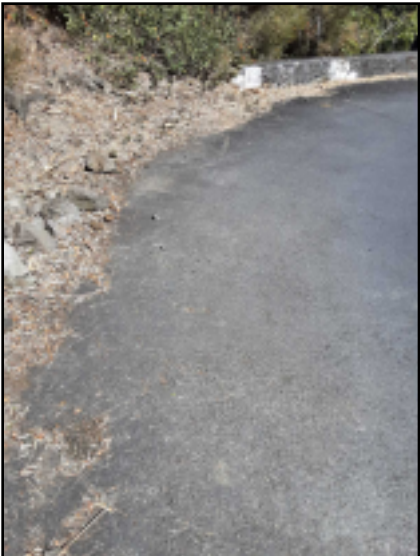
Traces d'impacts de blocs sur chaussée	2 ■ Traces d'impacts Localisation / Précision : Regarder si la chaussée présente des traces d'impact de blocs uniquement sur le linéaire routier protégé par l'ouvrage ; ceci afin de renseigner sur l'activité antérieure du secteur.
--	---

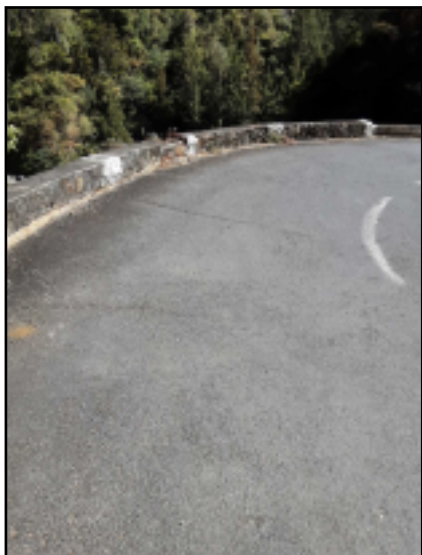
D -- 21/08/2021 10:36:26 -- -21.129987 / 55.471545

Fissuration - Tassement sur chaussée

Fissures dans le virage aval à l'ouvrage.

Grosses fractures en tête de l'ouvrage. Ces dernières ne semblent pas être causées par les sols retenus par l'ouvrage mais par la zone adjacente.

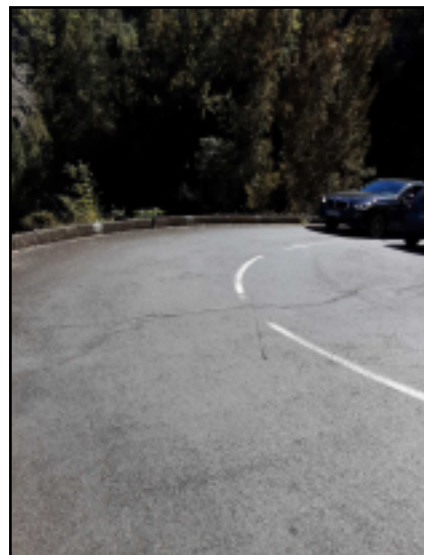
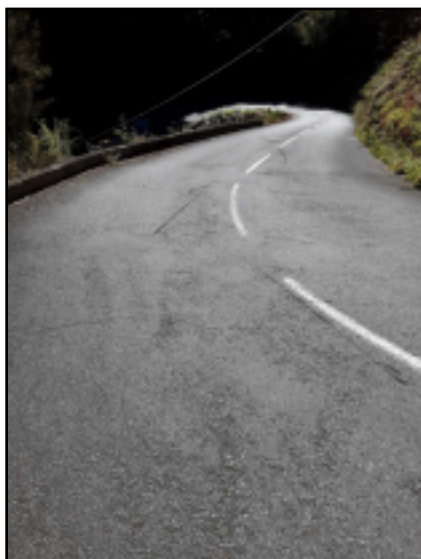
Talus avec chutes de blocs. Sécurisation préconisée.
Localisation / Précision : Regarder, au niveau des abords (route, environnement de l'ouvrage, talus aval), et pas sur l'ouvrage :
- les conditions d'évacuation des eaux de surface et de sub-surface (fossés, drains en pied de talus, traversées hydrauliques et sorties aval)
- les éventuelles dégradations occasionnées (ravinement, glissements, érosion...)
Bien préciser en commentaires la localisation des désordres.

Bon état de l'ouvrage. Une sécurisation du talus adjacent est à prévoir.

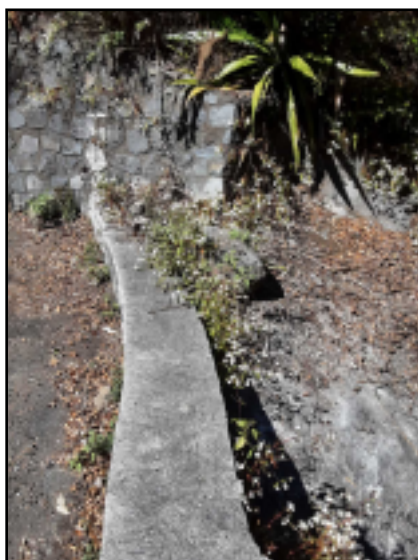
G -- 21/08/2021 10:42:17 -- -21.130019 / 55.471740

Instabilités rocheuses dans zone de départ	1 ■	<p>Pas de zone de départ. Moellons et gunitage sur talus.</p> <p>Présence d'un bloc posé en tête du gunitage.</p> <p>Localisation / Précision : Se concentrer uniquement sur le périmètre limité de départ des blocs (= ce pourquoi l'ouvrage a été réalisé) et apprécier :</p> <ul style="list-style-type: none"> - l'aléa résiduel (ce qui est encore susceptible de tomber) - les volumes (en m3) - l'échéance (imminent, court, moyen, long terme)
--	--	---
