**D242-4+070-16 - 21/08/2021**

Type d'ouvrage : **Opf**

Type de visite : **Recensement initial**

Structure : **Grillage pendu sur barres gewi**

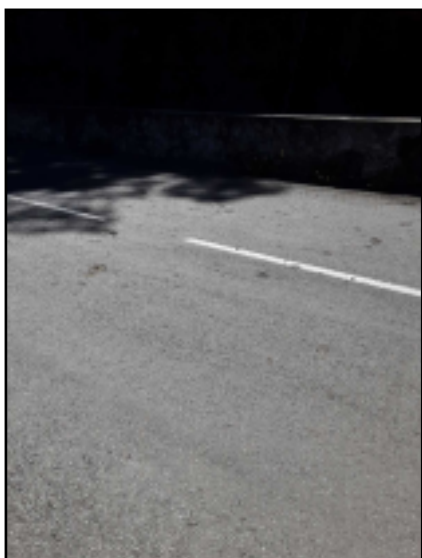
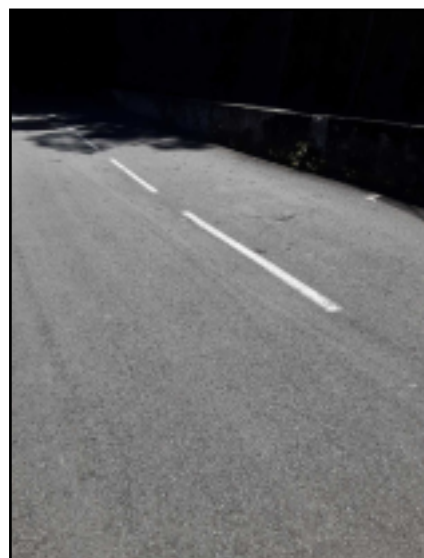
Traces d'impacts de blocs sur chaussée

Traces d'impacts sur la chaussée. Ces dernières semblent antérieures à la pose du grillage

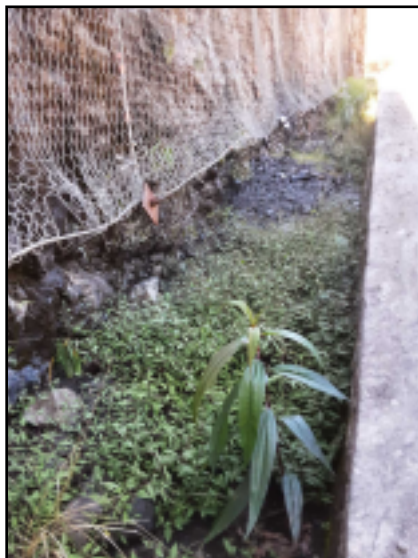
C -- 21/08/2021 11:14:17 -- -21.114775 / 55.456891

<p>Glissement/ éboulement proche</p>	<p>2 <span style="background-color: yellow; border: 1px solid black; display: inline-block; width: 10px; height: 10px; vertical-align: middle;"></span></p>	<p>Présence de légère chute dans la continuité aval de l'ouvrage. Le muret présent en aval de la falaise présente des traces d'impacts. (Voir photo ravinement)</p> <p>Localisation / Précision : Indiquer les volumes éboulés ou mis en mouvement par un glissement de terrain (m3) à proximité immédiate de l'ouvrage.</p> <p>Pour les chutes de blocs, identifier si possible les zones de départ.</p>
--------------------------------------	---	---

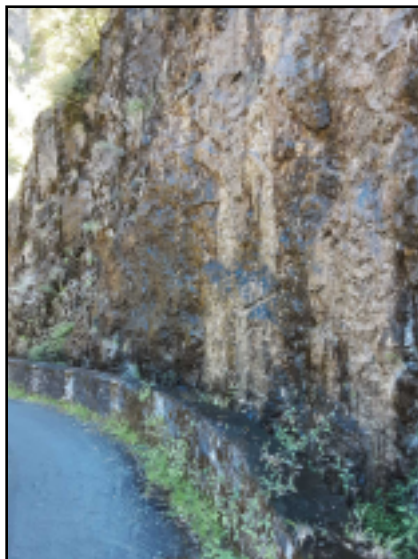
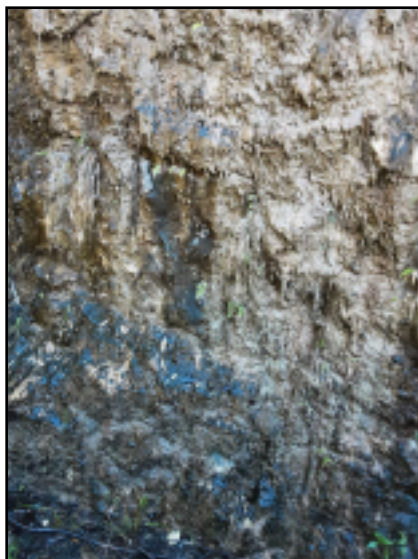
Végétation gênante ou menaçante	2 <span style="color: yellow;">■</span>	Localisation / Précision : Renseigner sur la végétation menaçante : type, densité, hauteur, diamètre
Humidité – trace d'eau	4 <span style="color: red;">■</span>	Ruissellement d'eau au droit de toute la paroi sur la zone Localisation / Précision : Compléter cet item lorsque la présence d'eau visibles sur l'ouvrage (traces, concrussions, chemin préférentiel d'écoulement...) pouvant menacer son l'intégrité et bon fonctionnement.

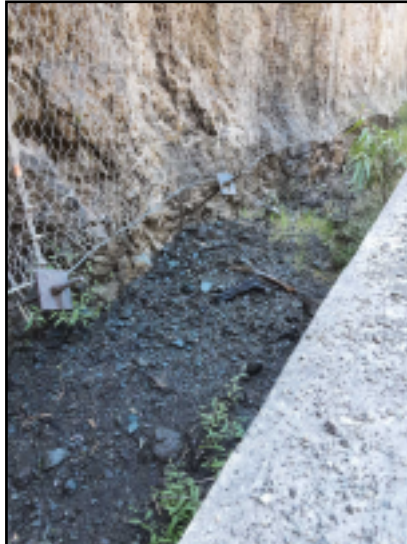
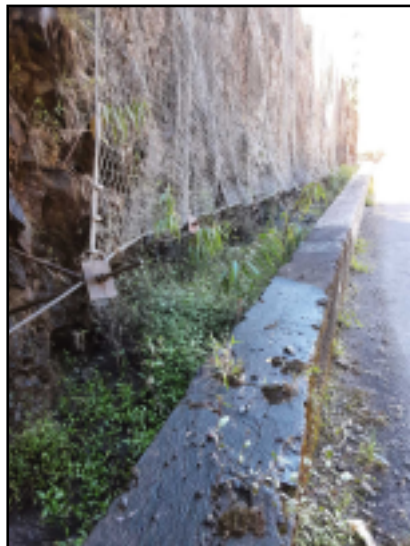
Ancrages de pied légèrement tordus

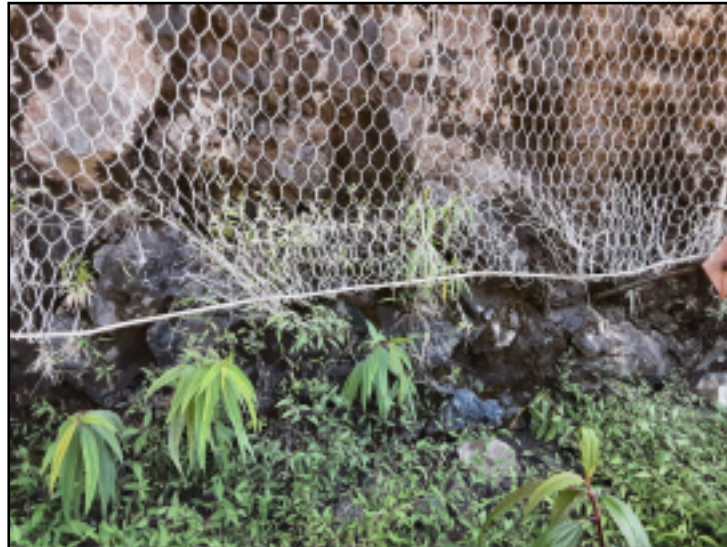
I -- 21/08/2021 11:21:09 -- -21.114738 / 55.457005

Câbles détendus/sectionnés

2 ■ Câble de pied détendu

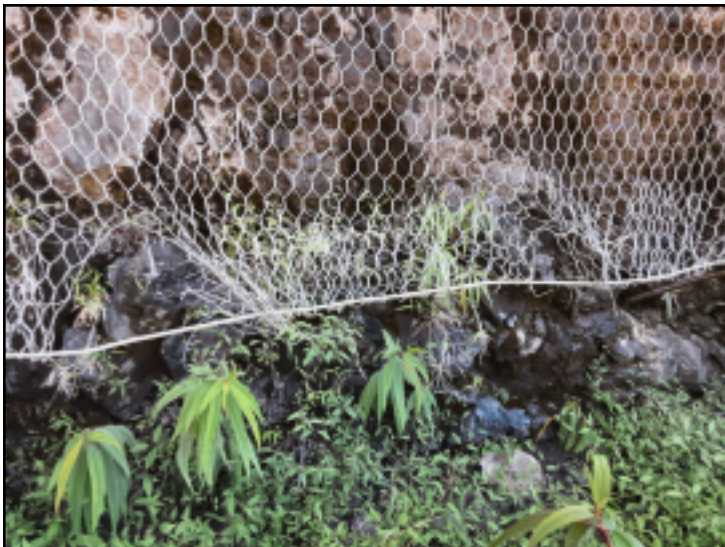
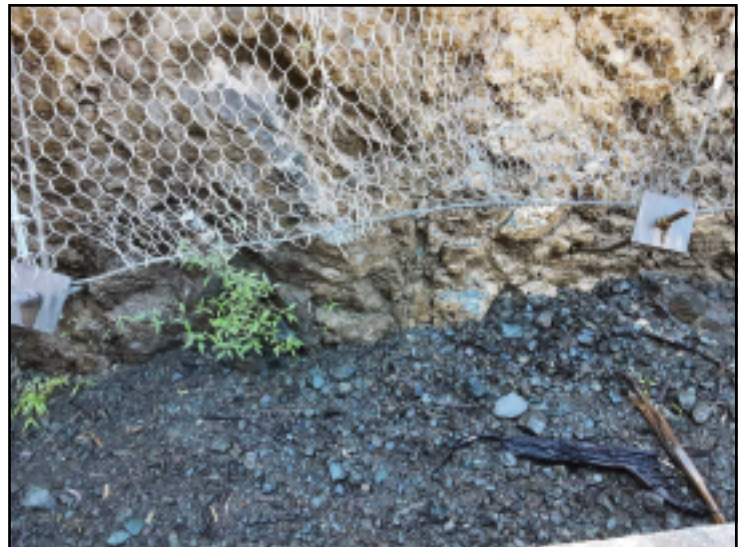
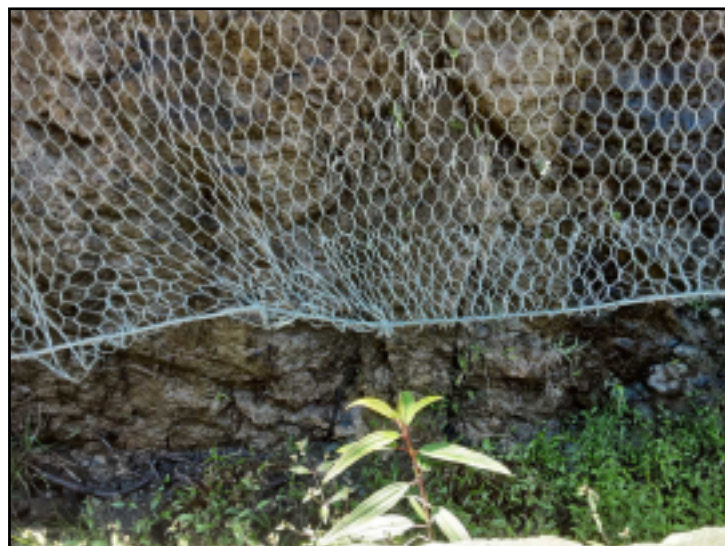
Partie basse du grillage présentant des ouvertures a la jonction avec le câble de pied
