D242-0+494-16 - 02/07/2021

Type d'ouvrage : **Opf**
Type de visite : **Recensement initial**
IG de la visite : **2**
Localisation : **0+494**
Voie : **RD242**
Identifiant : **D242-0+494-16**
Gestionnaire : **U.T.R. SUD**
Commune 1 : **Cilaos**
Canton : **16**
Date de la visite préc. :
Structure : **Gunitage**
Matériau :

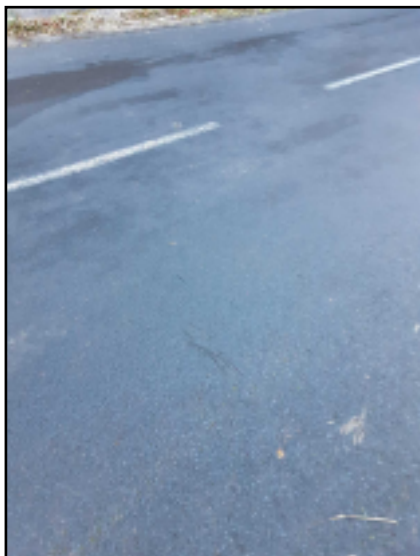
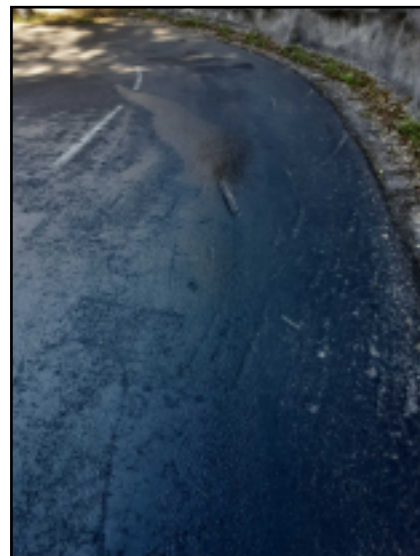
Traces d'impacts de blocs sur chaussée

1 ■ Traces de griffes et d'impacts observées
Localisation / Précision : Regarder si la chaussée présente des traces d'impact de blocs uniquement sur le linéaire routier protégé par l'ouvrage ; ceci afin de renseigner sur l'activité antérieure du secteur.

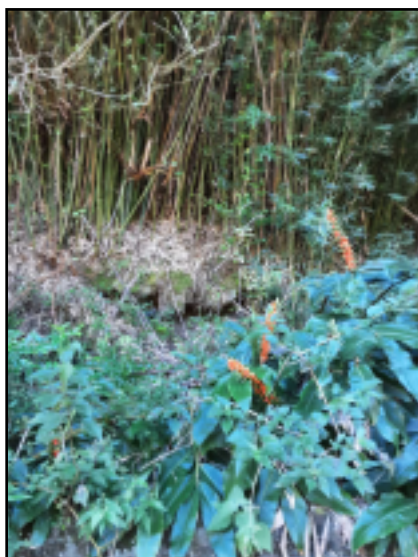
C -- 21/08/2021 10:22:09 -- -21.129269 / 55.472145

2 ■ Léger sous cavage de bambous aux abords de l'ouvrage
Localisation / Précision : Indiquer les volumes éboulés ou mis en mouvement par un glissement de terrain (m3) à proximité immédiate de l'ouvrage.
Pour les chutes de blocs, identifier si possible les zones de départ.

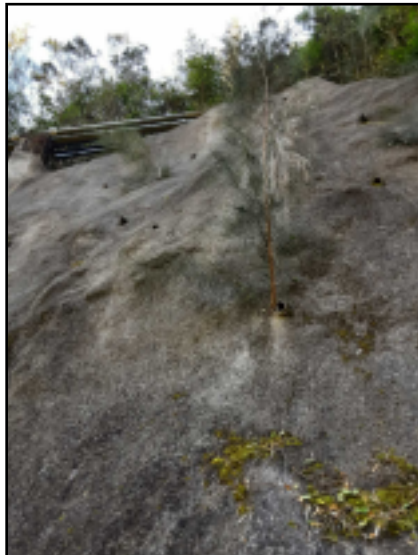
D -- 21/08/2021 10:23:14 -- -21.129227 / 55.472206

Des arbustes commencent à pousser dans les interstices entre les barbacanes et le béton projeté. A terme cela peut entraîner des fissurations importantes dans le béton.
Localisation / Précision : Renseigner sur la végétation menaçante : type, densité, hauteur, diamètre

Bon état général de l'ouvrage. Quelques travaux de maintenance à prévoir (comblement fissures, arrachage des arbustes, cure des barbacanes bouchées)

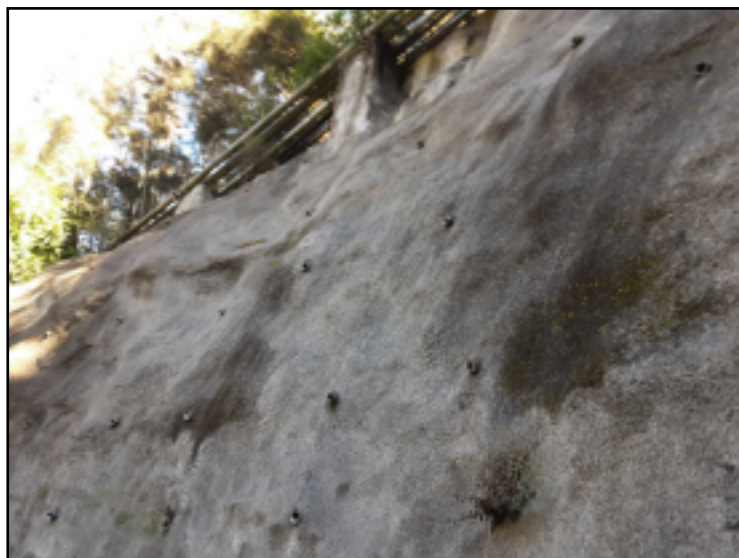
E -- 21/08/2021 10:23:48 -- -21.129304 / 55.472078

Trace d'humidité sur le gunitage (marques noires)
Localisation / Précision : Compléter cet item lorsque la présence d'eau visibles sur l'ouvrage (traces, concrussions, chemin préférentiel d'écoulement...) pouvant menacer son l'intégrité et bon fonctionnement.

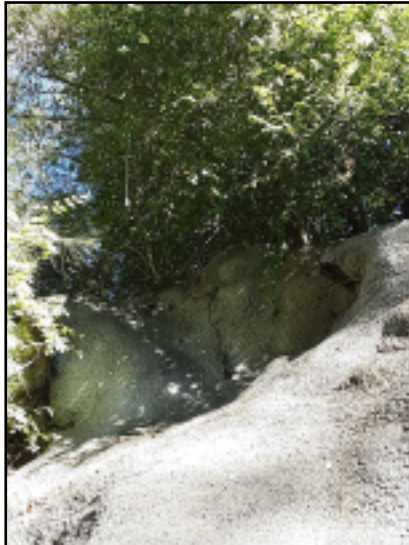
F -- 21/08/2021 10:25:37 -- -21.129307 / 55.471992

Déplacement d'ensemble de la structure	1 ■	Pas de déplacement de la structure observée
Affouillement, sous-cavage du parement	1 ■	Pas de sous-cavage observé
Fissuration - Fracturation du parement	2 ■	Petite fissure présente dans la zone en haut à gauche de l'ouvrage (vue de face)
