D242-2+080-16 - 21/08/2021

Type d'ouvrage : **Opf**
Type de visite : **Recensement initial**
IG de la visite : **4**

Localisation : **2+80**
Voie : **RD242**
Identifiant : **D242-2+080-16**
Gestionnaire : **U.T.R. SUD**
Commune 1 : **Cilaos**
Canton : **16**

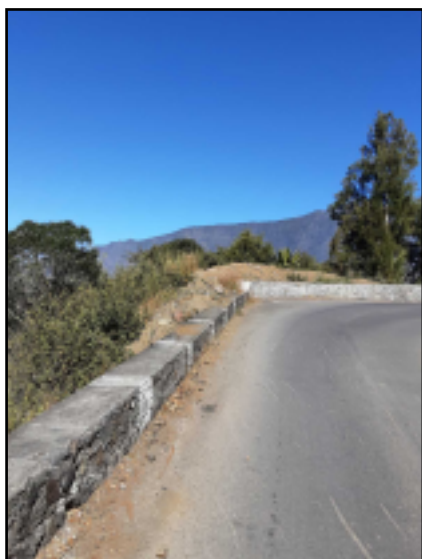
A -- 21/08/2021 10:53:22 -- -21.127806 / 55.462055

Remblais déposés en tête de berge

Muret aval incliné

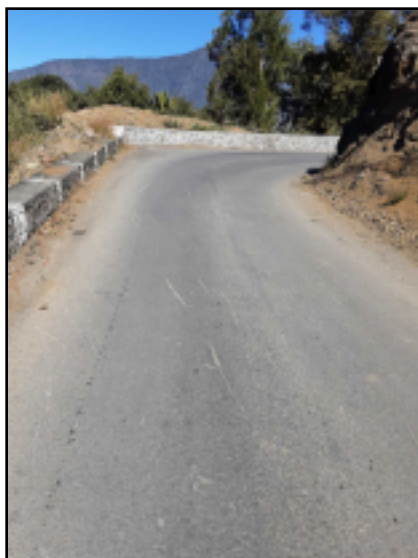
B -- 21/08/2021 10:54:19 -- -21.127827 / 55.462060

Traces d'impacts de blocs sur chaussée

Nombreux impacts sur la chaussée
Localisation / Précision : Regarder si la chaussée présente des traces d'impact de blocs uniquement sur le linéaire routier protégé par l'ouvrage ; ceci afin de renseigner sur l'activité antérieure du secteur.

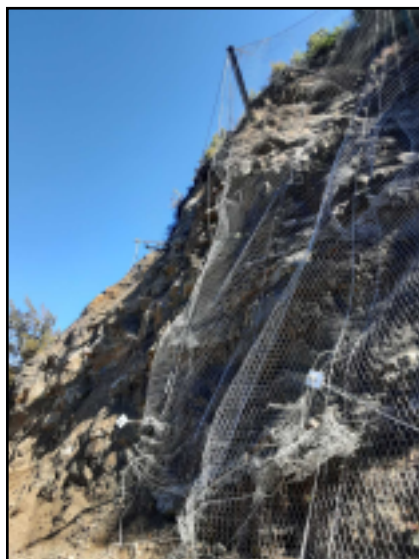
D -- 21/08/2021 10:57:13 -- -21.127792 / 55.462089

Ouvrage à moitié détruit.

Ouvrage en majorité détruit. Une nouvelle sécurisation de la zone est à prévoir avec une solution plus adaptée.

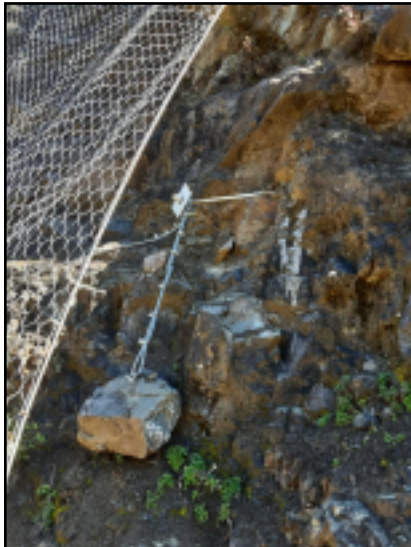
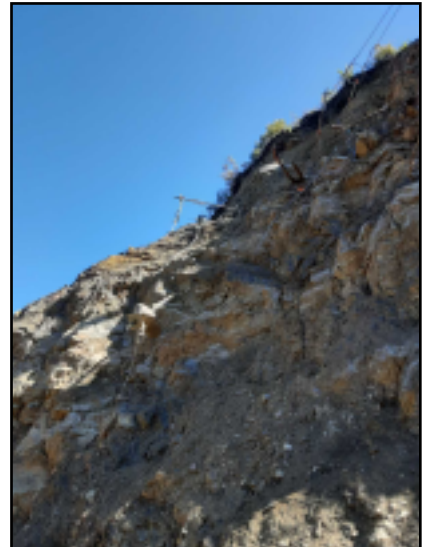
Ancrages détruits et/ou très abîmés
