**D242-0+753-16 - 21/08/2021**

Type d'ouvrage : **Opf**  
Type de visite : **Recensement initial**  
IG de la visite : **1**  
Localisation : **0+753**  
Voie : **RD242**  
Identifiant : **D242-0+753-16**  
Gestionnaire : **U.T.R. SUD**  
Commune 1 : **Cilaos**  
Canton : **16**  
Date de la visite préc. :  
Structure : **Gunitage**  
Matériau :

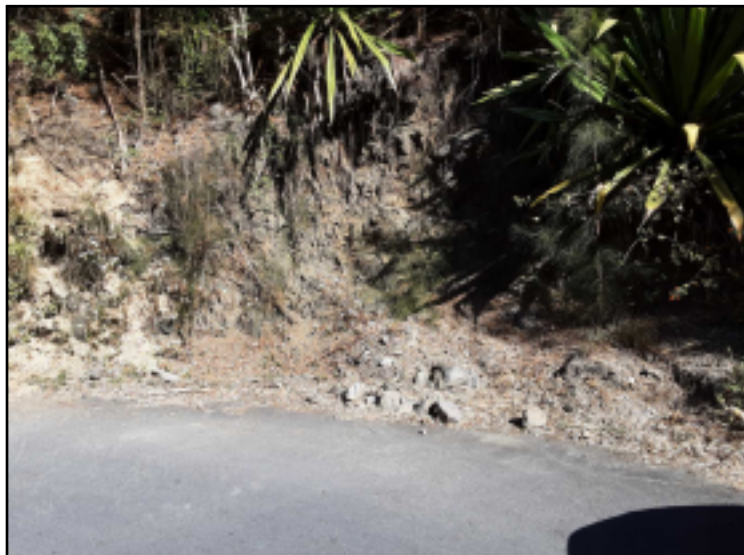
A -- 21/08/2021 15:34:20 -- -21.130015 / 55.471547

Glissement/ éboulement proche

Bon état de l'ouvrage. Purge du bloc posé en tête d'ouvrage et sécurisation du talus présent à proximité de l'ouvrage.  
Pour la chaussée amont à l'ouvrage, un diagnostic permettant d'établir la cause des fractures circulaires pourra être envisagé
