D048-11+300-6 - 02/07/2021

Type d'ouvrage : **Opf**
Type de visite : **Recensement initial**
IG de la visite : **1**

Voie : **RD48**

Structure : **Barrière mixte filet/grillage**

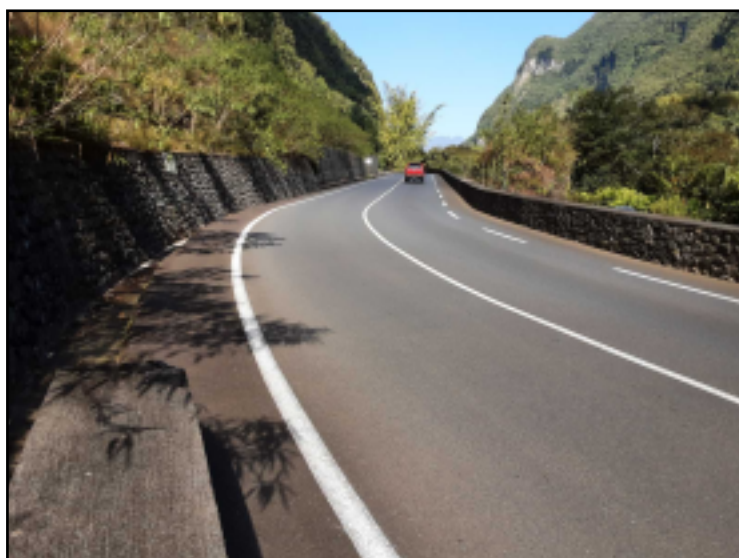
A -- 22/08/2021 09:43:51 -- -21.003223 / 55.575302

Bon état de la chaussée et des avoisinants

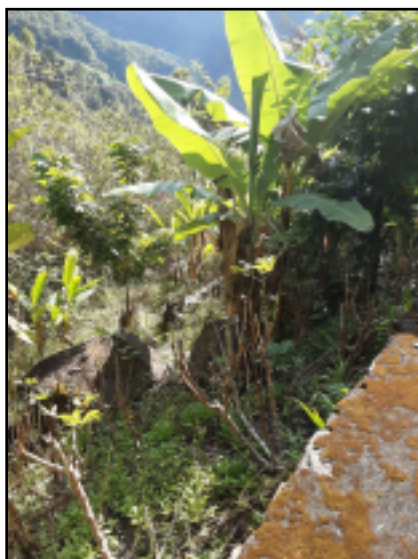
B -- 22/08/2021 09:47:48 -- -21.003679 / 55.574925

Forte végétation à l'arrière de l'ouvrage mais jouant en faveur de la sécurité en amortissant les éventuels blocs
Localisation / Précision : Renseigner sur la végétation menaçante : type, densité, hauteur, diamètre

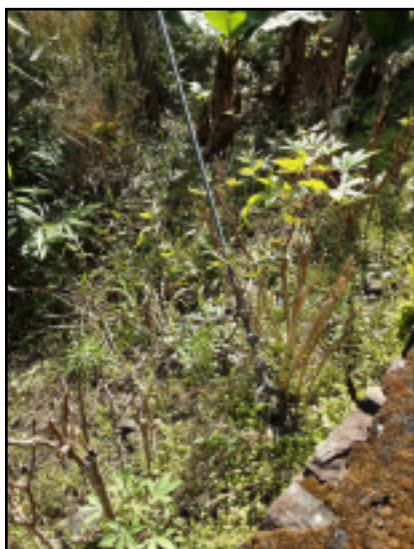
C -- 22/08/2021 09:51:51 -- -21.003705 / 55.574793

Ancrages en bon état
